GIUDIZIO DI IDONEITA' STATICA

Vedano Olona, via Olona n°4

Pannelli tamponanti esterni angolo nordovest/sudovest del capannone industriale, attualmente non funzionante, sito in via Olona n°4 – 21040 Vedano Olona (VA), che manifestano segni di dissesto, come da foto allegate.

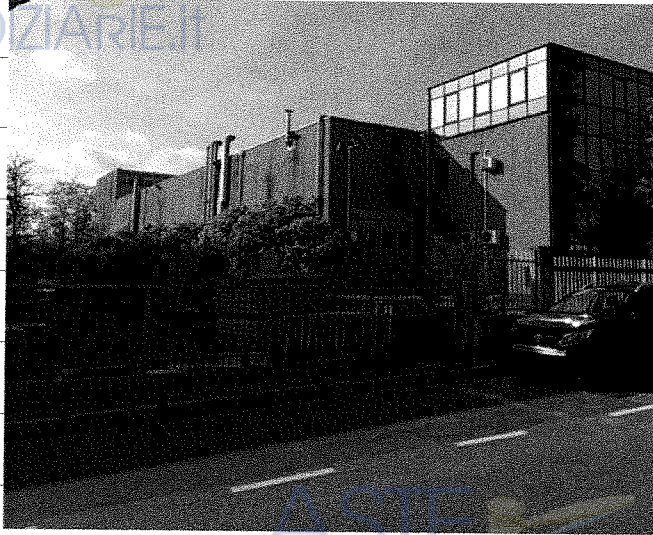
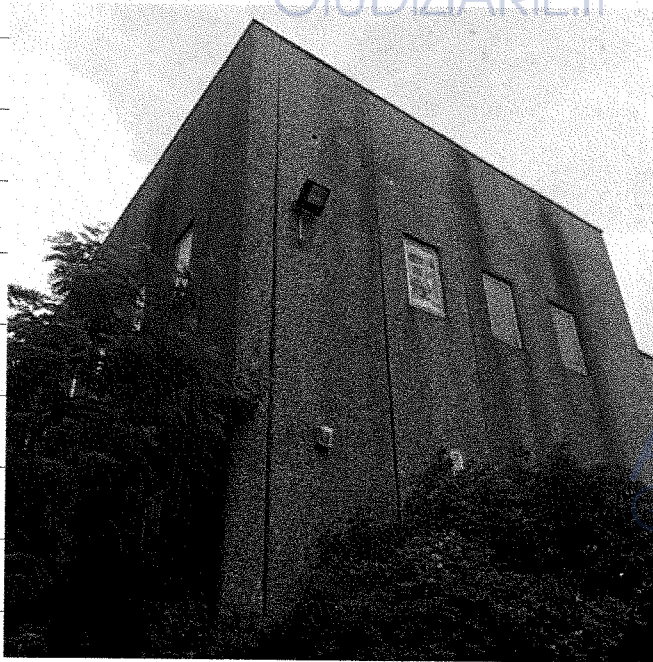
ANGOLO NORDOVEST/SUDOVEST DEL CAPANNONE CON MANIFESTO INGOMBIMENTO DEI PANNELLI TAMPONANTI

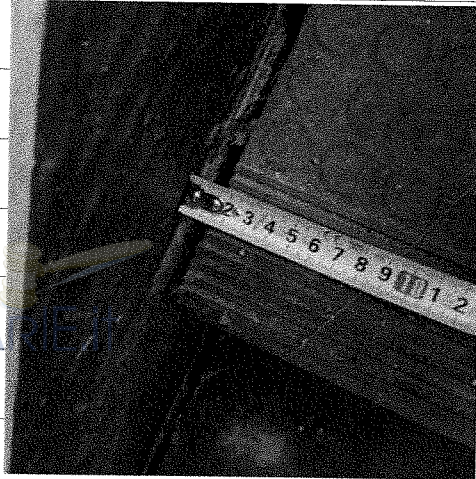
FOTO 1

millimetri). Questo ha comportato la rotazione verso l'esterno del relativo pilastro generando uno spostamento in testa del pilastro di circa 2 cm rispetto alla verticale, vedi foto 4 e disegno del pilastro PIL 2 di pagina 9 (che è il pilastro che ha subito lo spostamento maggiore). Alla sommità dei pilastri vi sono le travi porta tegoli che a loro volta sono di appoggio ai tegoli che formano la copertura. Sui tegoli sono fissati i pannelli esterni con ganci metallici. Lo spostamento in testa del pilastro trascina la trave porta tegoli e questa i tegoli, costringendo i pannelli esterni ad ingobbirsi (come da disegno di pagina 9), in quanto detti pannelli sono vincolati in basso dalla fondazione su cui poggiano ed in alto dai ganci metallici fissati ai tegoli, generando gli stacchi misurati sui pianerottoli del vano scale. Lo spostamento massimo misura 4 centimetri, (vedi foto 1 - 2 - 3) ed è situato nel secondo pianerottolo.
