SEZIONE EE.II.

Perizia del C.T.U. Arch. Bartorelli Claudia, nell'Esecuzione Immobiliare 100/2010 del R.G.E.

Il giorno 15 febbraio 2023 Il sottoscritto CTU si è recato presso il luogo di perizia a Pella, Via per Boletto 20 e ha visionato l'immobile appartenente al lotto n. 7.

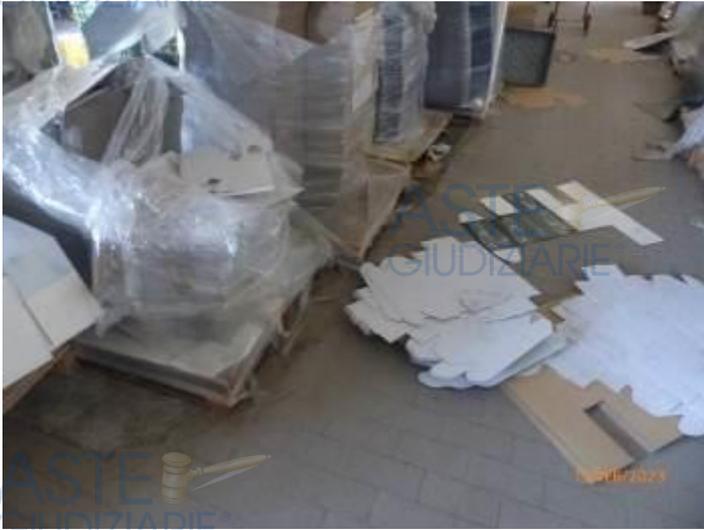
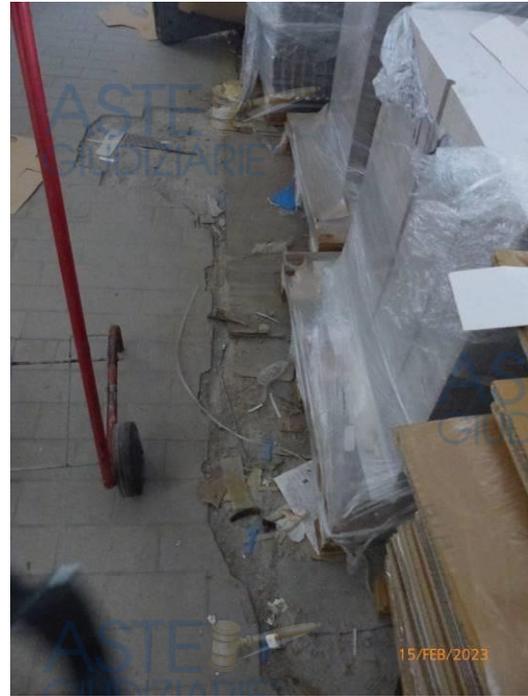
Entrando nell'immobile, si nota una lesione a livello del pavimento in coincidenza del confine tra i due lotti.

Le piastrelle si sono rotte e si sollevano.

Non è stato possibile accedere ai piani superiori per verificare la sussistenza di detta lesione.

Si tratta probabilmente di un cedimento differenziale, del quale c'era già segnalazione in perizia del 2013, in conseguenza del quale furono fabbricati i pilastri in muratura con soprastante putrella al piano terra sottostante. Si ritiene che vi sia stato un ulteriore lieve movimento. Non si ritiene che detto scollamento sia in questo momento di entità tale da determinare imminenti crolli o gravi cedimenti. E' da monitorare nel tempo e verificare.

- Non si riscontrano situazioni di immediato pericolo dovuti al rilievo della lesione di cui alla foto 1.
- Il lotto è situato in area interna di cortile privato e non prospettante sulla pubblica via, seppur i piani superiori siano abitati e il capannone a botte confini con altra proprietà.

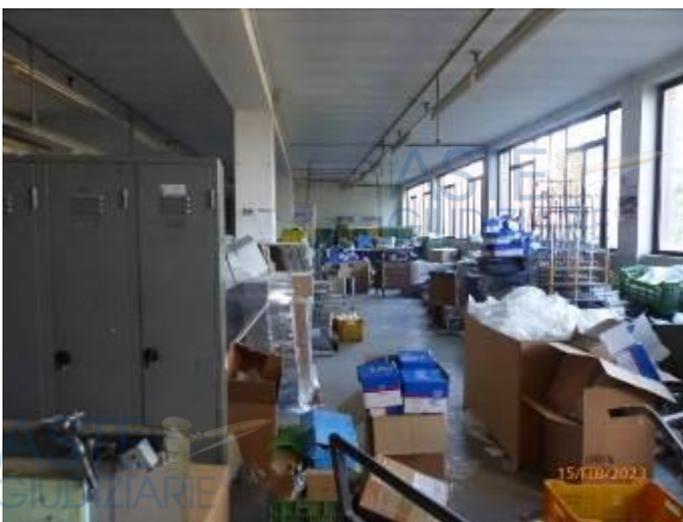
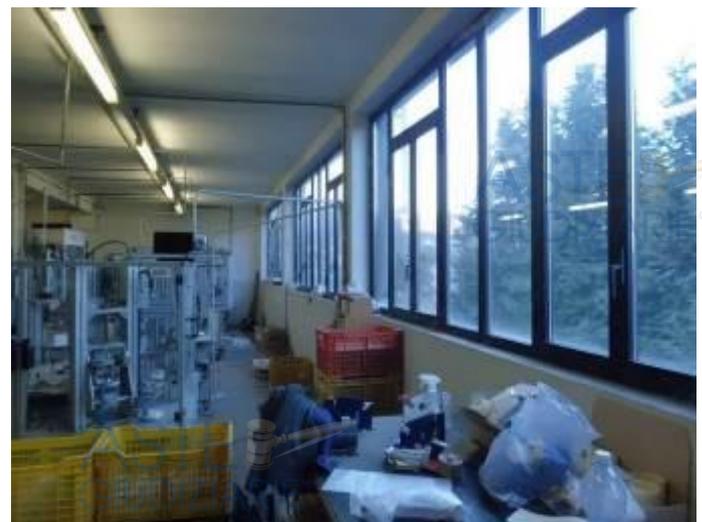
2-Laboratorio

Lo stato delle strutture nel laboratorio appaiono in buona conservazione e simili alla situazione documentata nel 2013.

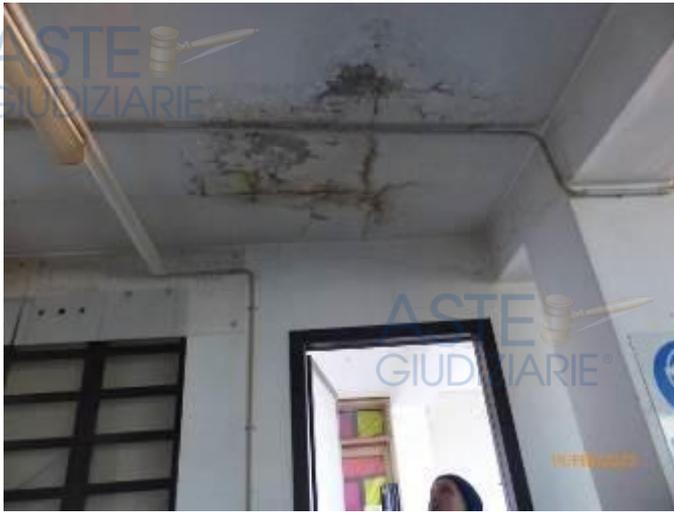
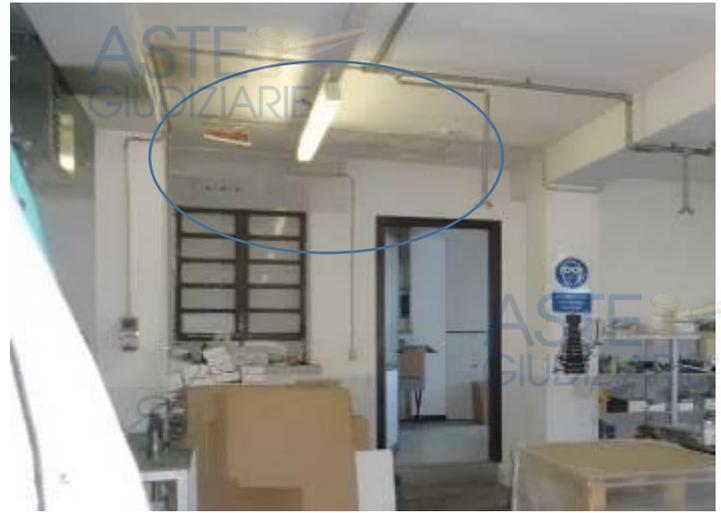
3-Laboratorio verso ufficio

Si nota una infiltrazione di acqua a livello del solaio. Si ritiene che questa infiltrazione, come molte altre che vedremo successivamente, siano determinate da una percolazione dai livelli superiori, o da terrazzi o da tubature. Non è stato possibile accedere ai piani superiori. Tale infiltrazione comunque era già presente nel 2013, come evidente dalla fotografia, e il non intervento in 10 anni ha aggravato la situazione. Dal confronto delle due fotografie, non si tratta di una importante infiltrazione ma per tutte queste infiltrazioni e quelle successive, non è noto lo stato dei ferri di armatura interni al solaio. Si ritiene che non vi sia al momento pericolo di crolli se non distacco dell'intonaco, ma l'intervento da programmare consiste nel mettere mano a livello superiore e rifare l'impermeabilizzazione se provenienti dal terrazzo o le tubature se provenienti da scarichi.

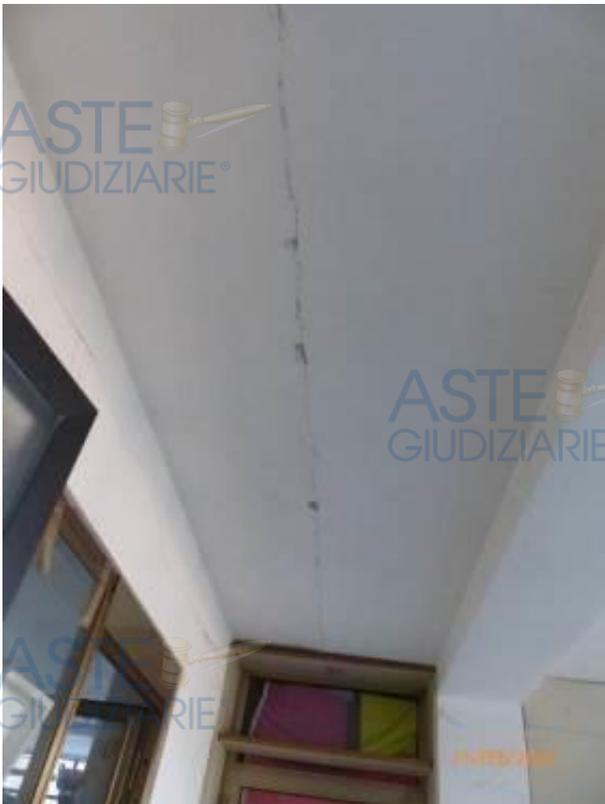
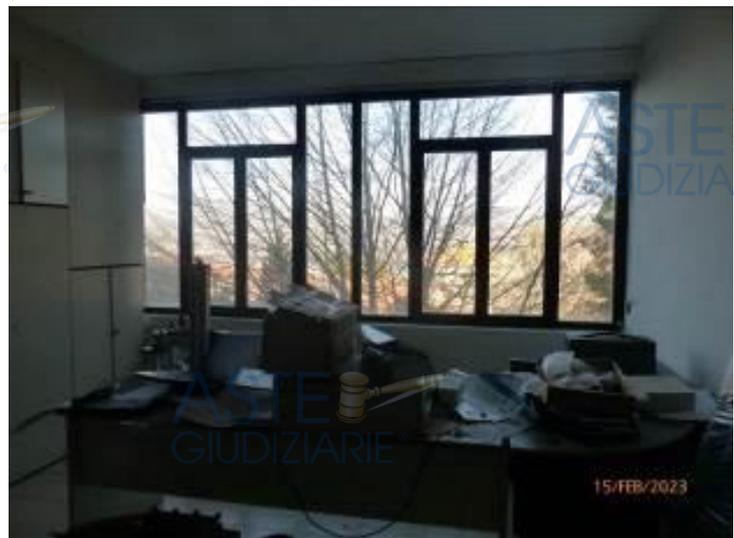
4-Ufficio terminale

Si nota una crepa continua sempre sulla giunta dei due corpi come al punto 1. Non ci sono infiltrazioni.

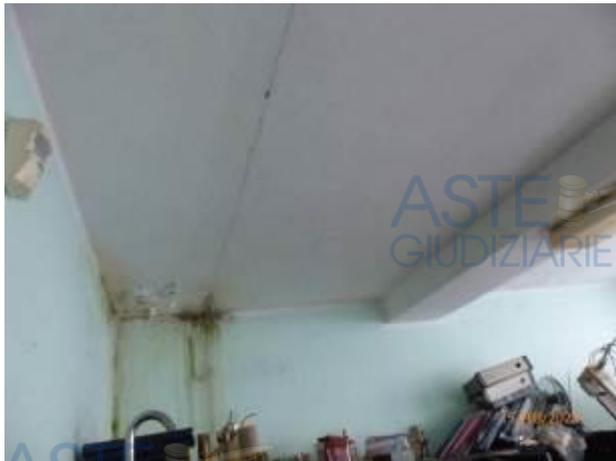
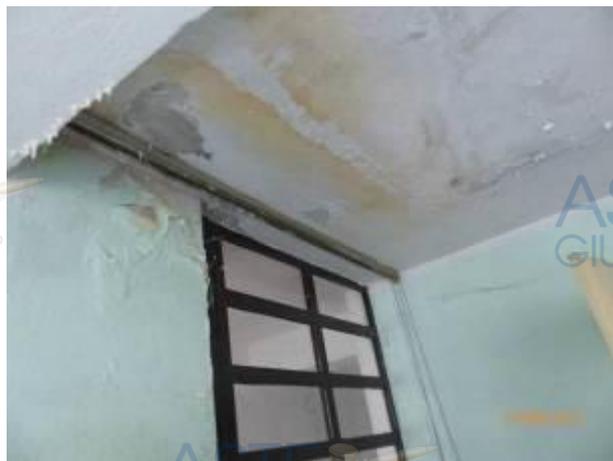
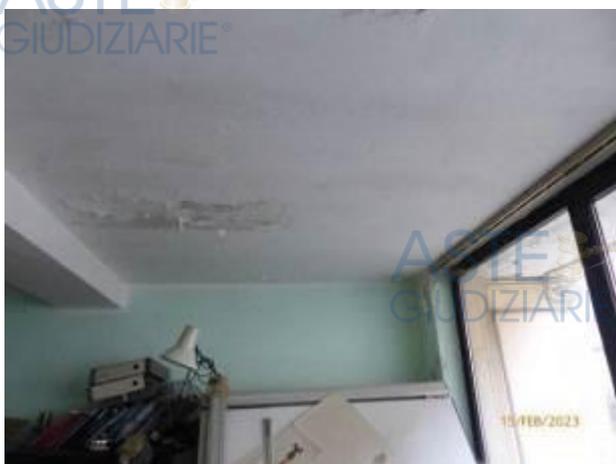
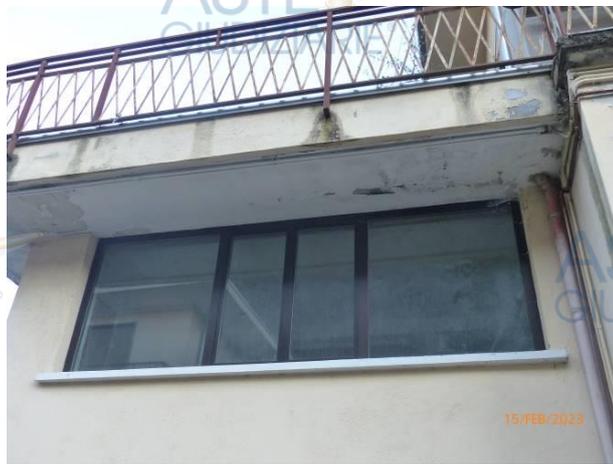
5-Ufficio Ovest

Si notano segni di infiltrazioni di acqua.

Si ritiene che questa infiltrazione, come molte altre che vedremo successivamente, siano determinate da un cattivo stato della impermeabilizzazione del terrazzo superiore. Non è stato possibile accedere a detto terrazzo, le sue condizioni si possono desumere dalle numerose infiltrazioni rinvenute e dallo stato dei frontalini.

Non è noto lo stato dei ferri di armatura interni al solaio. Si ritiene che non vi sia al momento pericolo di crolli se non distacco dell'intonaco, ma l'intervento da programmare consiste nel mettere mano a livello superiore e rifare l'impermeabilizzazione se provenienti dal terrazzo o/e le tubature se provenienti da scarichi.

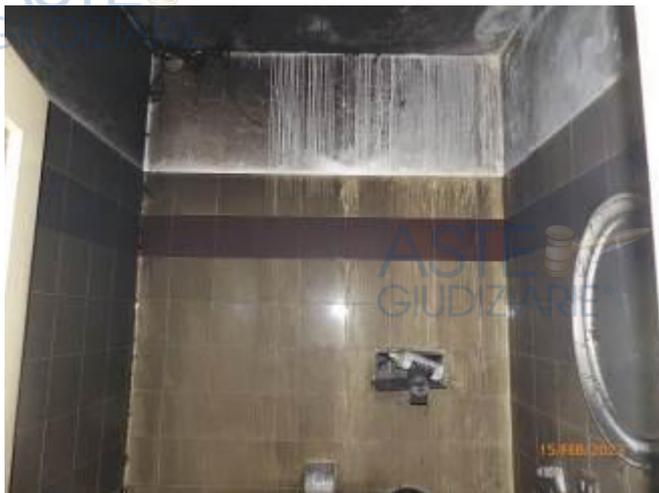
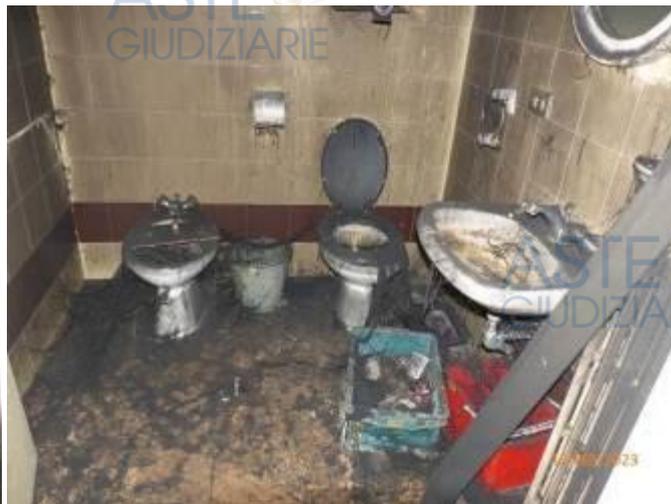
6-Bagno uffici.

E' evidente l'inagibilità del bagno. Non è valutabile solo alla vista capire la dinamica dello scoppio delle tubature. A livello strutturale non si rilevano danneggiamenti. Solo interventi edilizi possono determinare lo stato delle tubazioni e la causa. Si ipotizza una forte pressione delle tubature che potrebbe essere legata a ostruzione degli scarichi.

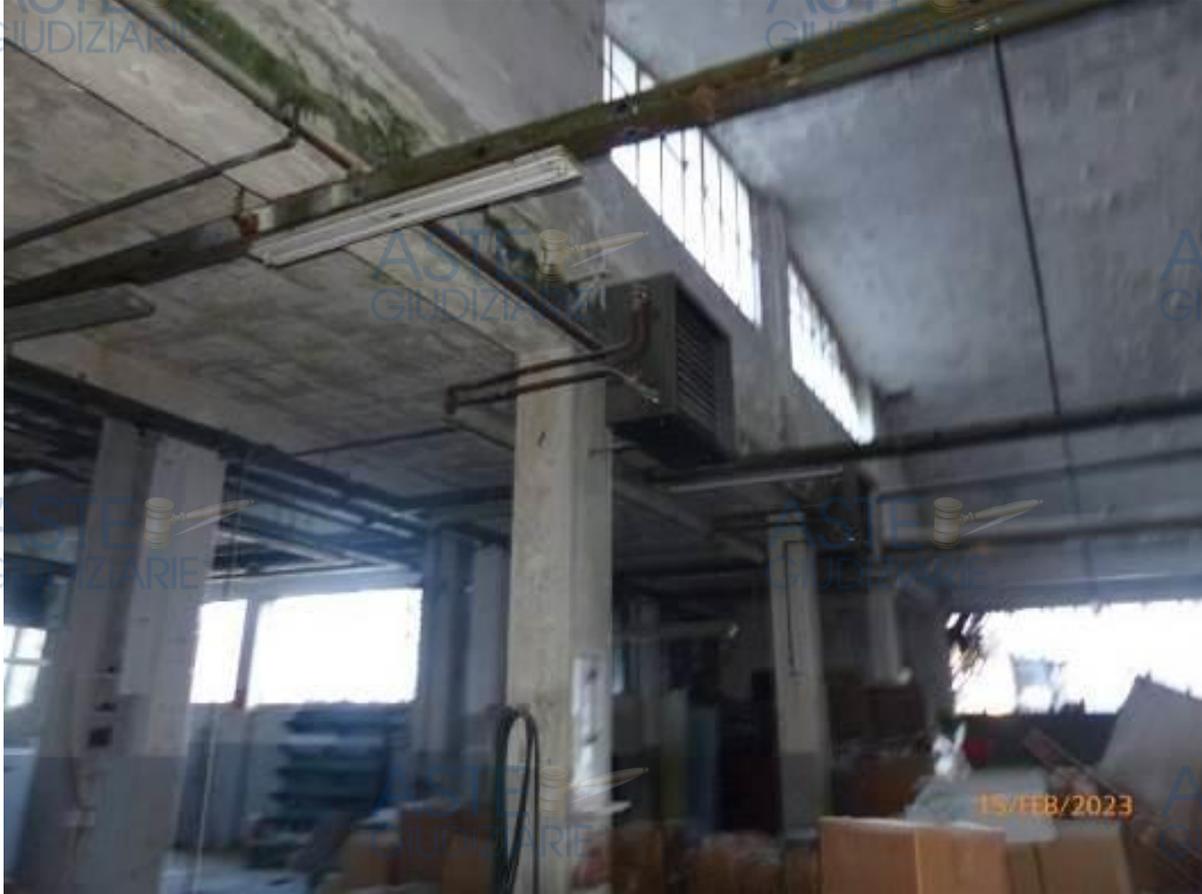
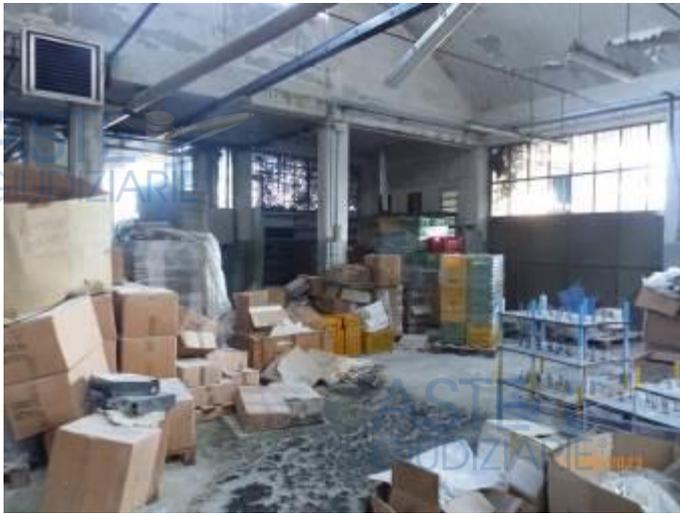
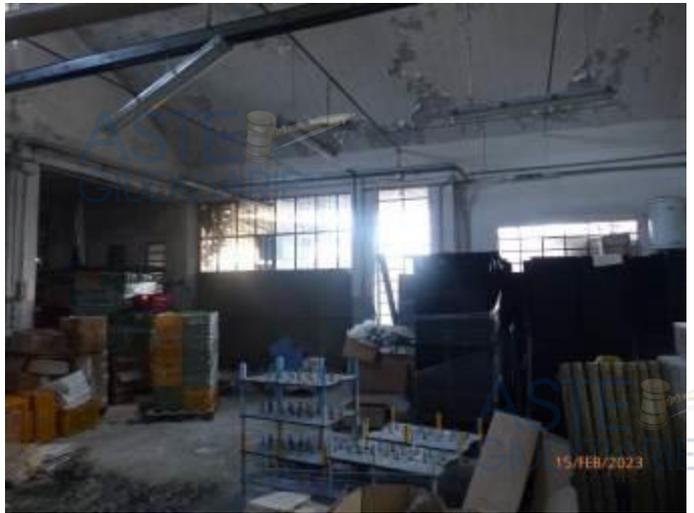
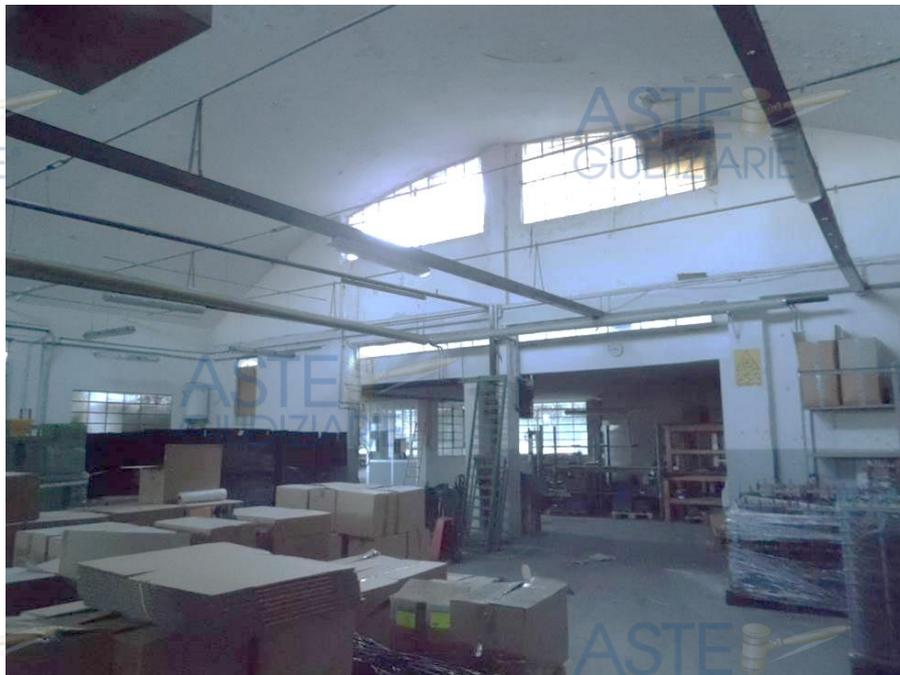
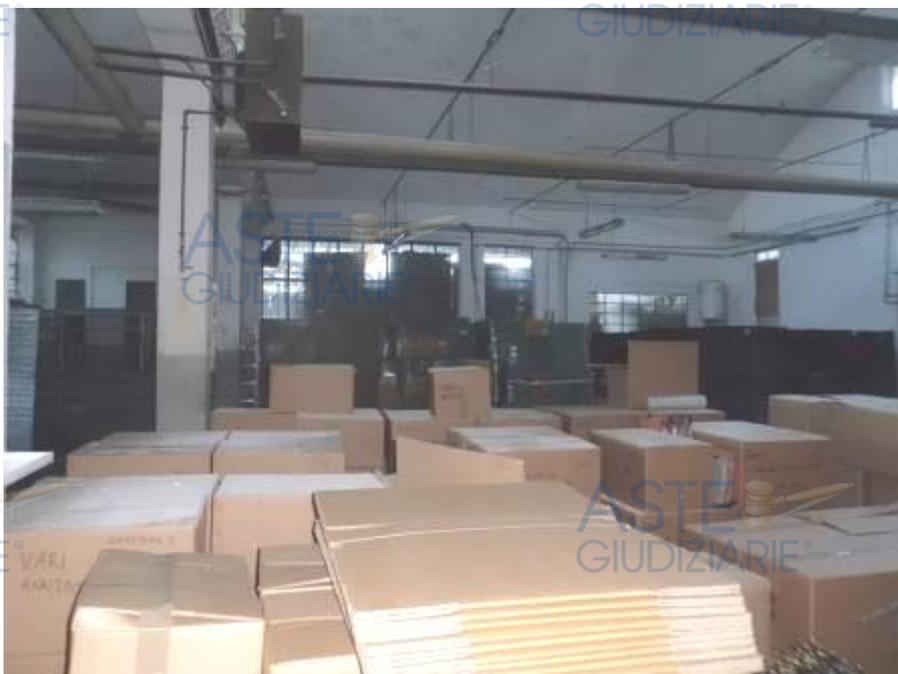
7- Capannone a botte

Si tratta di una ampia struttura con copertura a botte costituita da travetti e interposti laterizi. La struttura è tirantata con catene in acciaio, per contrastare la spinta della volta. All'estradosso è impermeabilizzata con guaina catramata ardesiata.

Si notano numerose infiltrazioni dalla copertura che hanno portato a distacchi e sfogliature dello strato superficiale dell'intonaco. Ancora non vi sono intaccamenti di porzioni dell'intonaco fino al nudo del laterizio.

Dal raffronto con le immagini fotografiche del 2013 si può vedere come già vi fossero delle infiltrazioni, ma la condizione di questo solaio è significativamente peggiorata in 10 anni senza interventi.

Data l'altezza della struttura non è stato possibile visionare da vicino se vi siano scollamenti dell'intonaco a livello interstiziale né lo stato dell'aggancio dei tiranti. Il rischio di queste strutture è determinato dal possibile sfondellamento della volta fino al collasso in caso di cedimento dei tiranti.

Solo con la posa di ponteggiature o cestelli si possono fare verifiche locali sullo stato dei tiranti.

- Vietare l'accesso all'interno dei locali "12 Laboratorio con oblò" e "7 Capannone a botte" e provvedere alla posa di transenne per limitarne l'accesso ;

- Chiudere in sicurezza tutte le porte di accesso a tutto il lotto in vendita e verificarle periodicamente per evitare intromissioni;
- Commissionare una indagine da parte di ditte specializzate in Diagnostica degli Edifici che, con adeguata attrezzatura e strumentazione, verifichino lo stato della volta e del solaio delle suddette aree con particolare attenzione al rilievo della tesatura delle catene per verificarne l'effettiva funzionalità. Trattasi di volta a spinta eliminata.

- Qualora continuasse il perpetrarsi dello stato di abbandono, prevedere:
 - ispezione annuale (o in base alle risultanze del rilievo) dello stato di conservazione e tesatura delle catene metalliche .

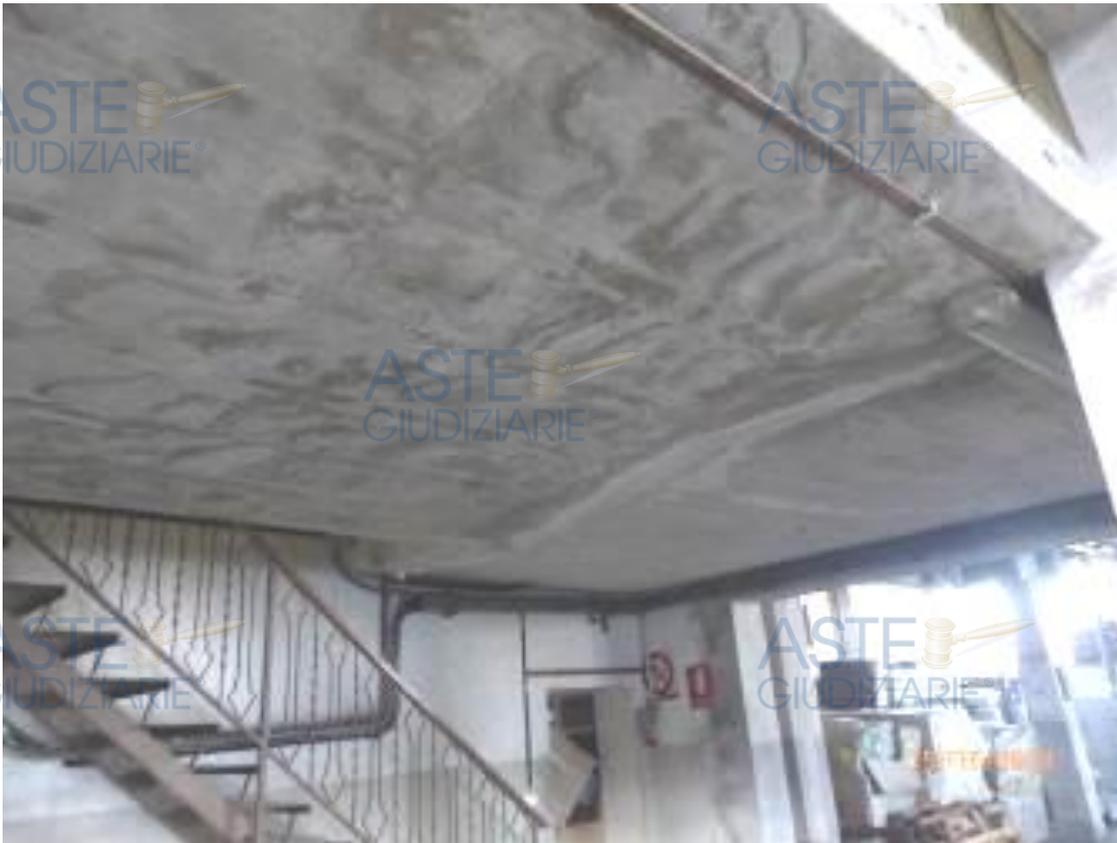
8- Scala di accesso

Anche in questo caso si tratta di infiltrazioni di acqua e vale quanto già detto per i punti precedenti.

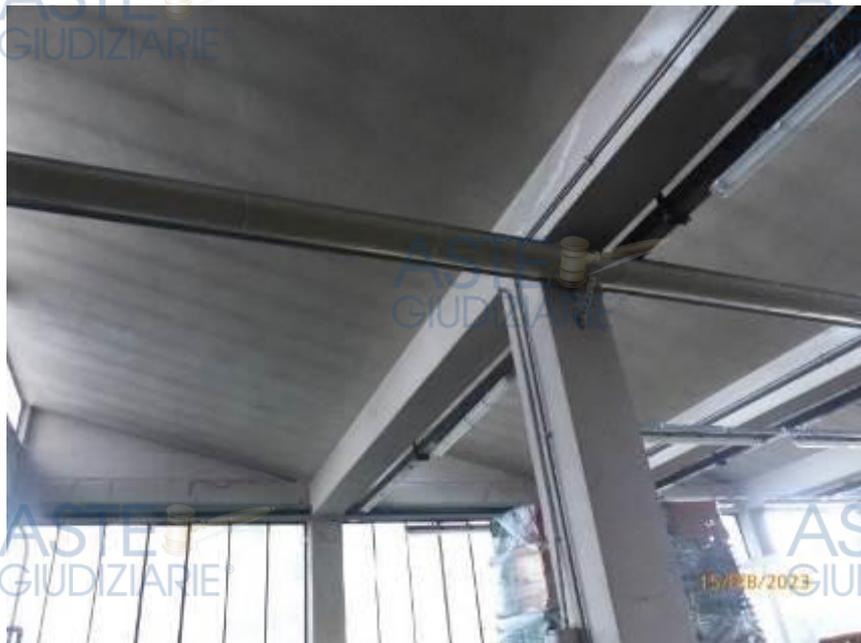
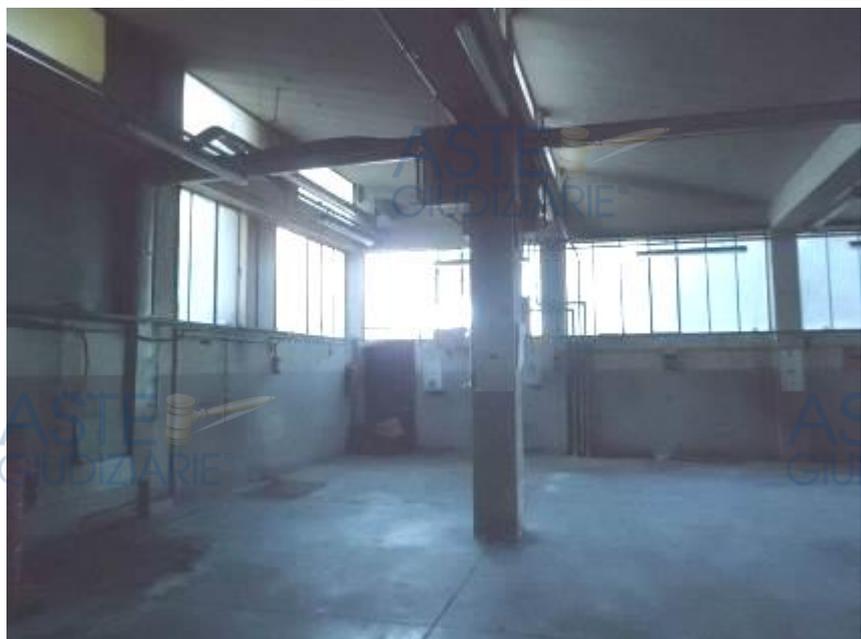
9 – Capannone a Shed

Tale volume risulta in discreto stato e comunque non dissimile a quello del 2013. Qualche segno di infiltrazione ma non profonda o diffusa.

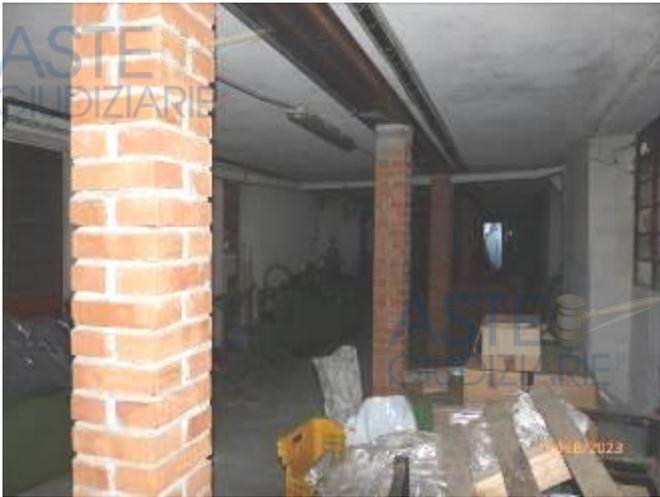
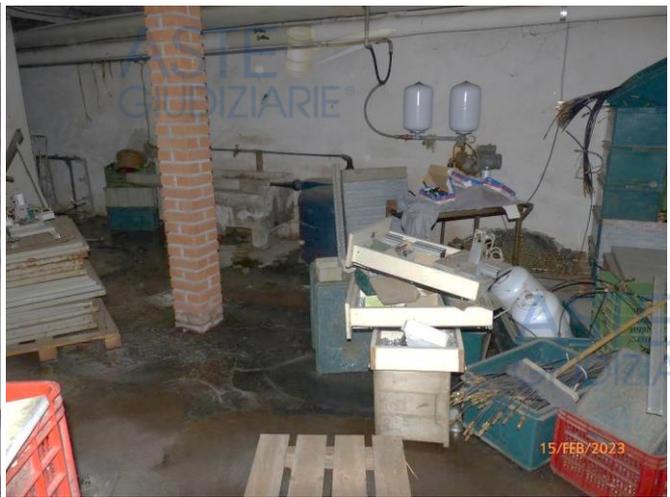
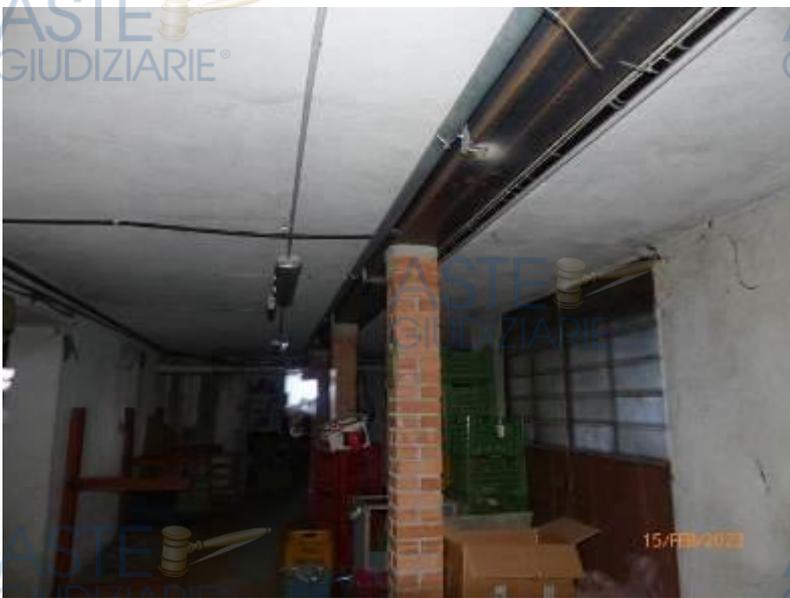
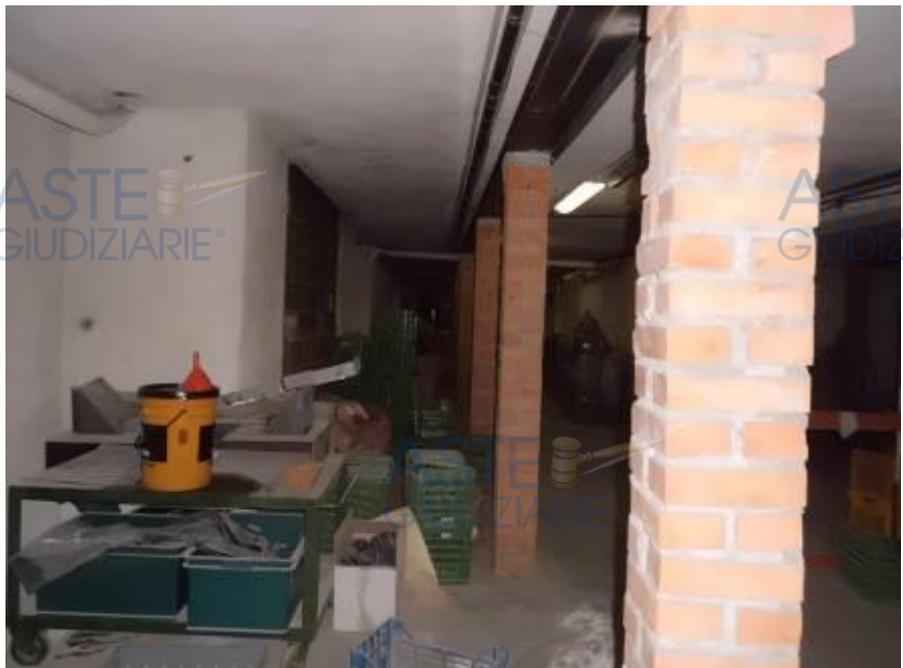
10- Magazzino seminterrato

Tutta l'area seminterrata del magazzino non è dissimile da quanto rilevato nel 2013, sebbene anch'essa abbia segni di progressione delle problematiche già allora segnalate. Il posto è senza illuminazione né naturale né artificiale, ingombro di materiali vari dismessi e depositati, per cui di difficile ispezione.

Particolarmente si nota un aggravio della situazione delle tubature varie di scolo e passaggio delle acque.

Vi sono ampie chiazze di sversamenti di acqua e liquami vari.

Con le premesse di cui sopra, non appaiono aggravii evidenti della situazione strutturale.

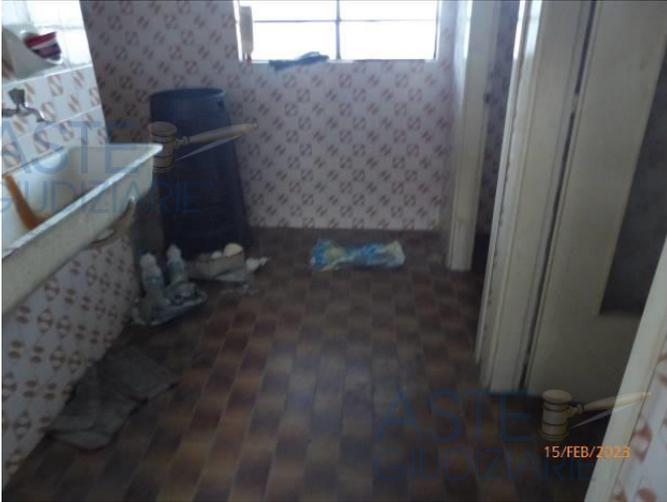
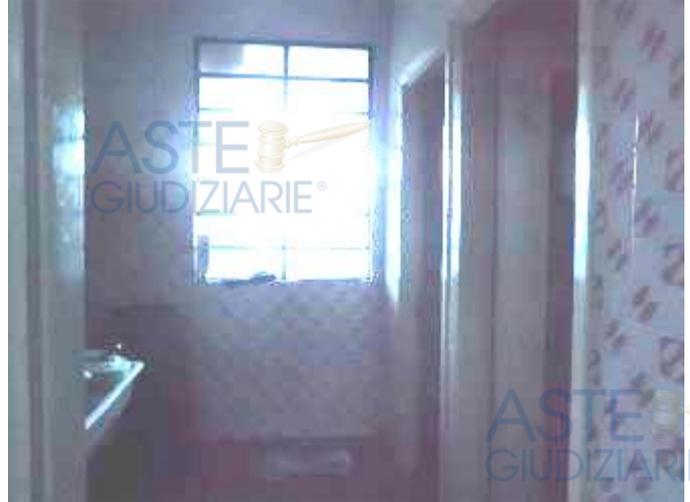
11- Bagni

Identicamente si segnalano solo problemi di scarichi e tubature.

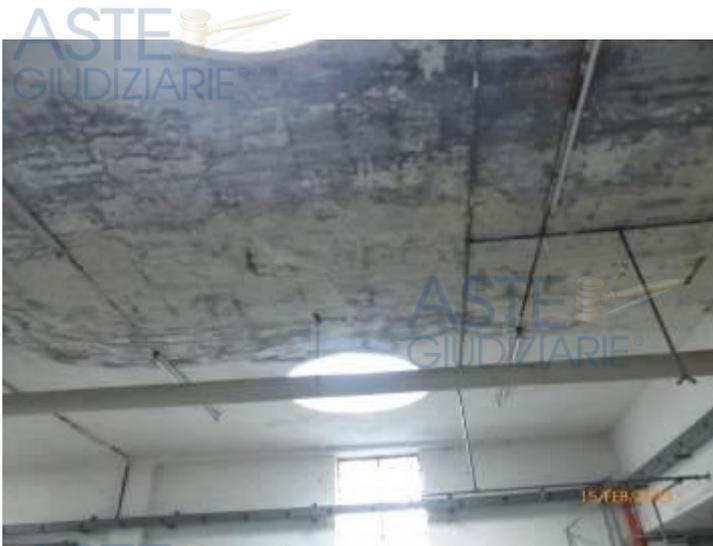
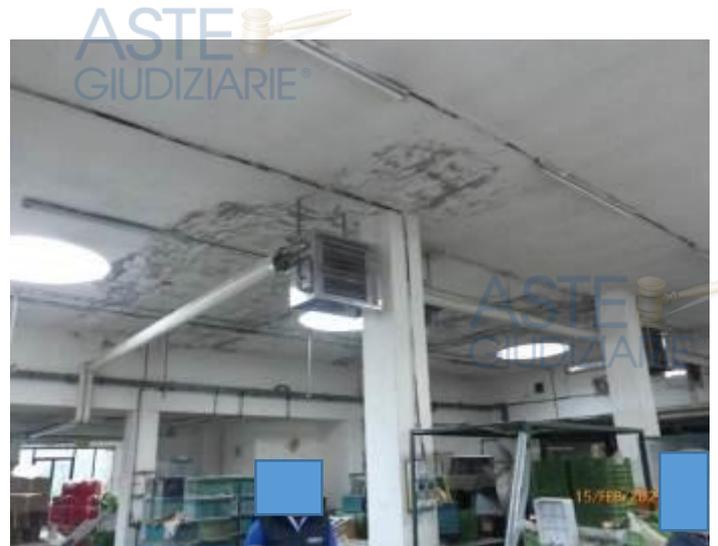
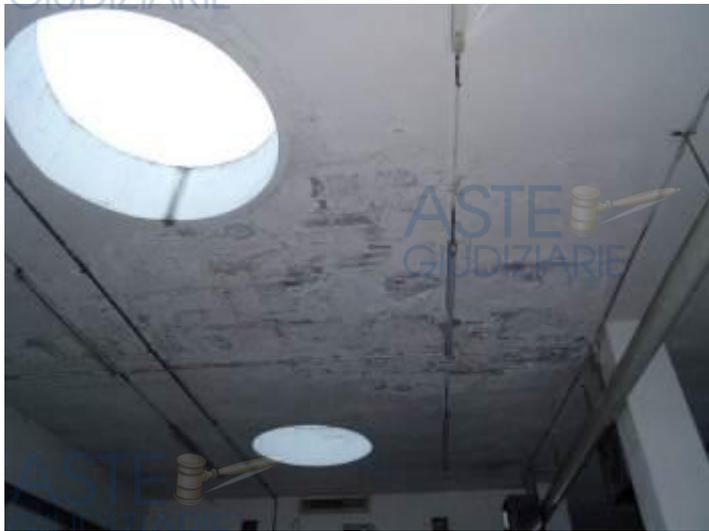
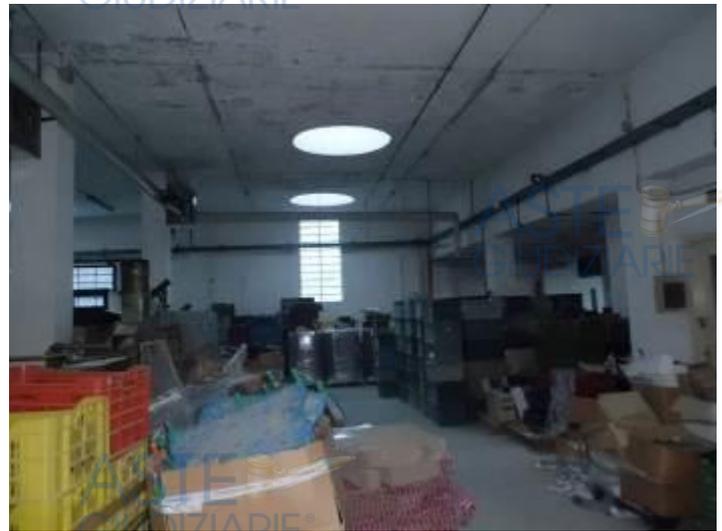
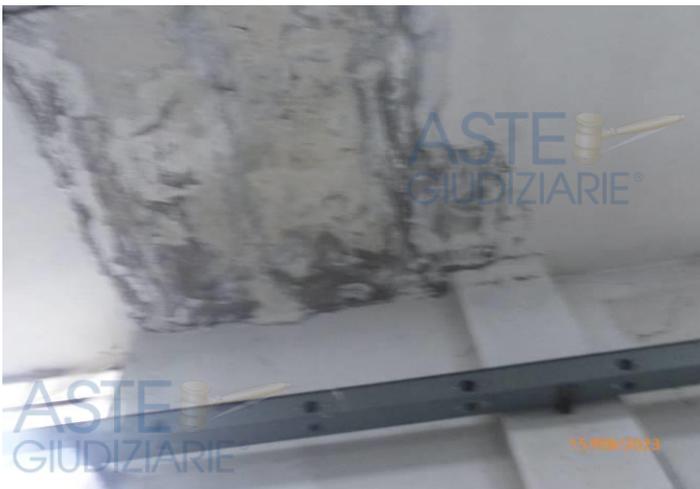
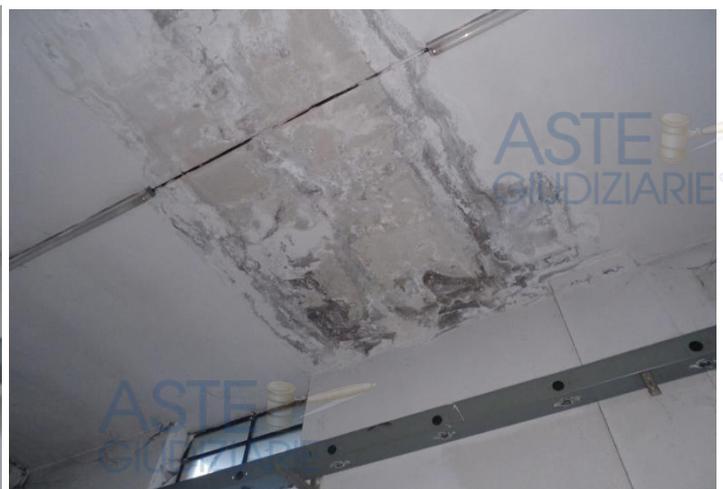
12-Laboratorio con oblò

Ampia area caratterizzata dalla presenza di 6 oblo' in copertura, oltre che da illuminazione naturale sulle pareti.

Si notano forti segni di infiltrazione di acqua, diffusi.

Dal raffronto con le fotografie del 2013 tuttavia è evidente che già allora lo stato infiltrativo fosse presente e importante. Non si tratta quindi di un nuovo ammaloramento, ma la mancaza assoluta di manutenzione di impermeabilizzazione del terrazzo soprastante ha portato coi continui percolamenti a un ampliamento delle zone infiltrate.

Come già detto non è stato possibile accedere ai piani superiori. Le condizioni del terrazzamento soprastante si possono desumere dalle numerose infiltrazioni rinvenute e dallo stato dei frontalini.

Non è noto lo stato dei ferri di armatura interni al solaio. Si ritiene che non vi sia al momento pericolo di crolli imminenti della struttura ma non si esclude il distacco dell'intonaco, e l'intervento da programmare consiste nel mettere mano a livello superiore e rifare l'impermeabilizzazione del terrazzo o/e le tubature se provenienti da scarichi.

Si consiglia inoltre, data l'altezza non proibitiva e il fatto che il piano superiore sia in uso all'appartamento e quindi con percorrenza di persone, in attesa dell'intervento di manutenzione straordinaria sull'impermeabilizzazione, di puntellare detta area a prevenzione di possibili cedimenti.

- Puntellare l'area del "Laboratorio con oblò" nella misura di n. 1 Puntello/4 mq;
- Limitare i carichi sul terrazzo superiore , non sapendo quanto lo stesso abbia perso della capacità portante;

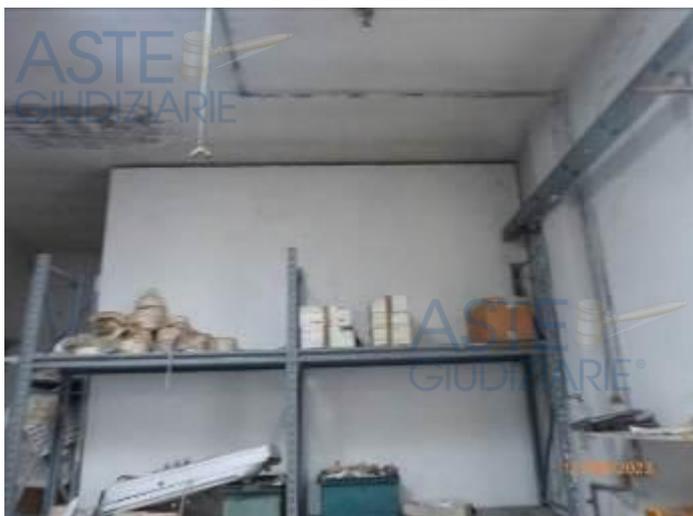
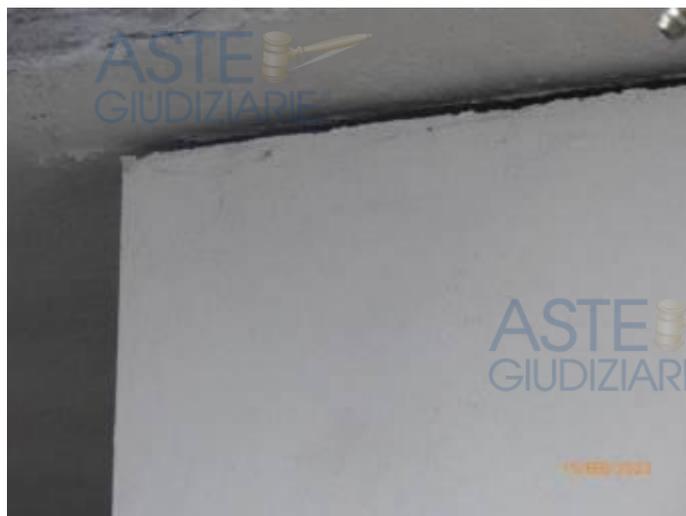
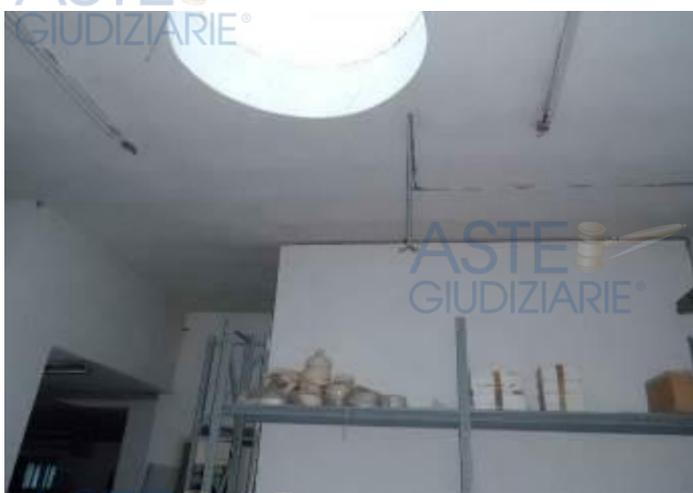
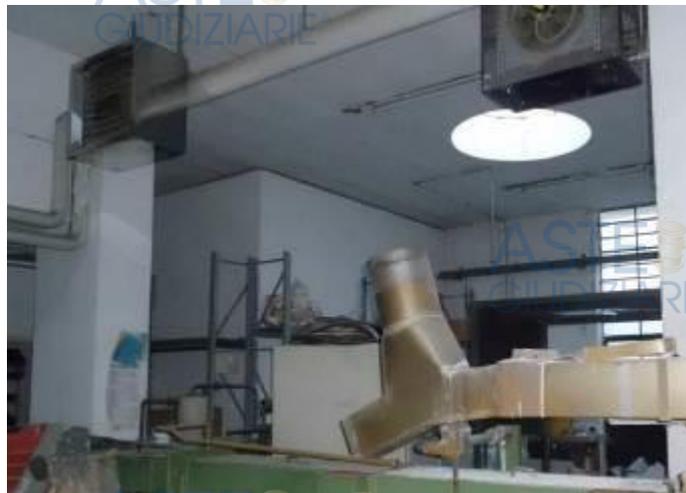
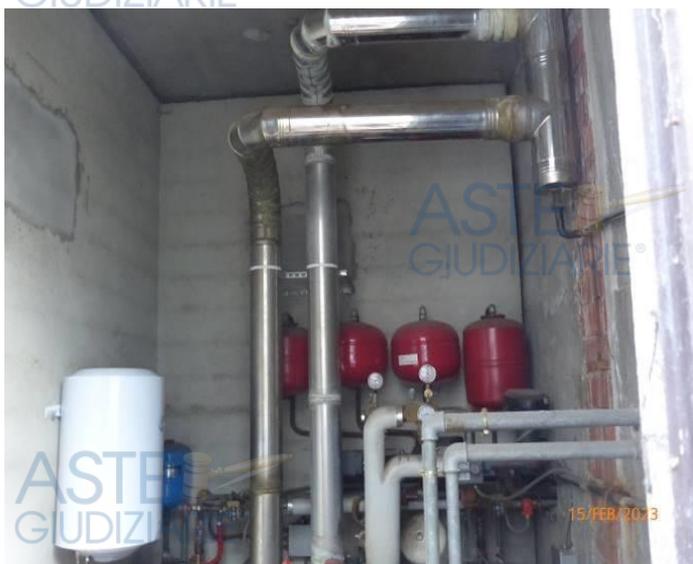
13-Locale caldaia.

In sede di sopralluogo veniva segnalato un distacco delle murature del localino caldaia dalle pareti e dal solaio esistente.

Questo distacco percorre tutta la sommità del muro e scende in aderenza alla parete divisoria verticale.

La muratura è realizzata in blocchetti di cemento ed è non legata alla struttura principale.

Dal raffronto con la situazione del 2013 però si evince che detto distacco fosse comunque già esistente, sebbene non si possa affermare esattamente di quanto si sia eventualmente spostato.

Senz'altro tutta la struttura sta subendo dei lievi cedimenti ma la suddetta muratura non si ritiene pericolante.

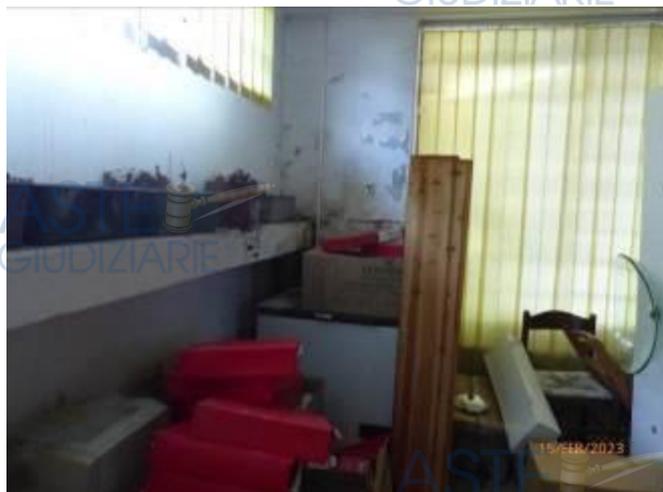
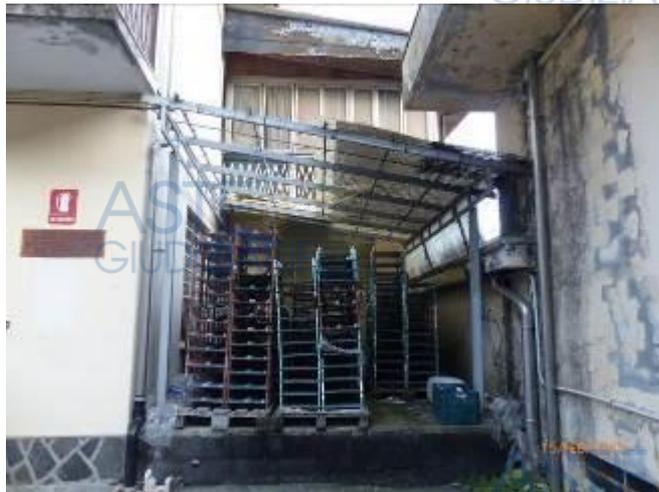
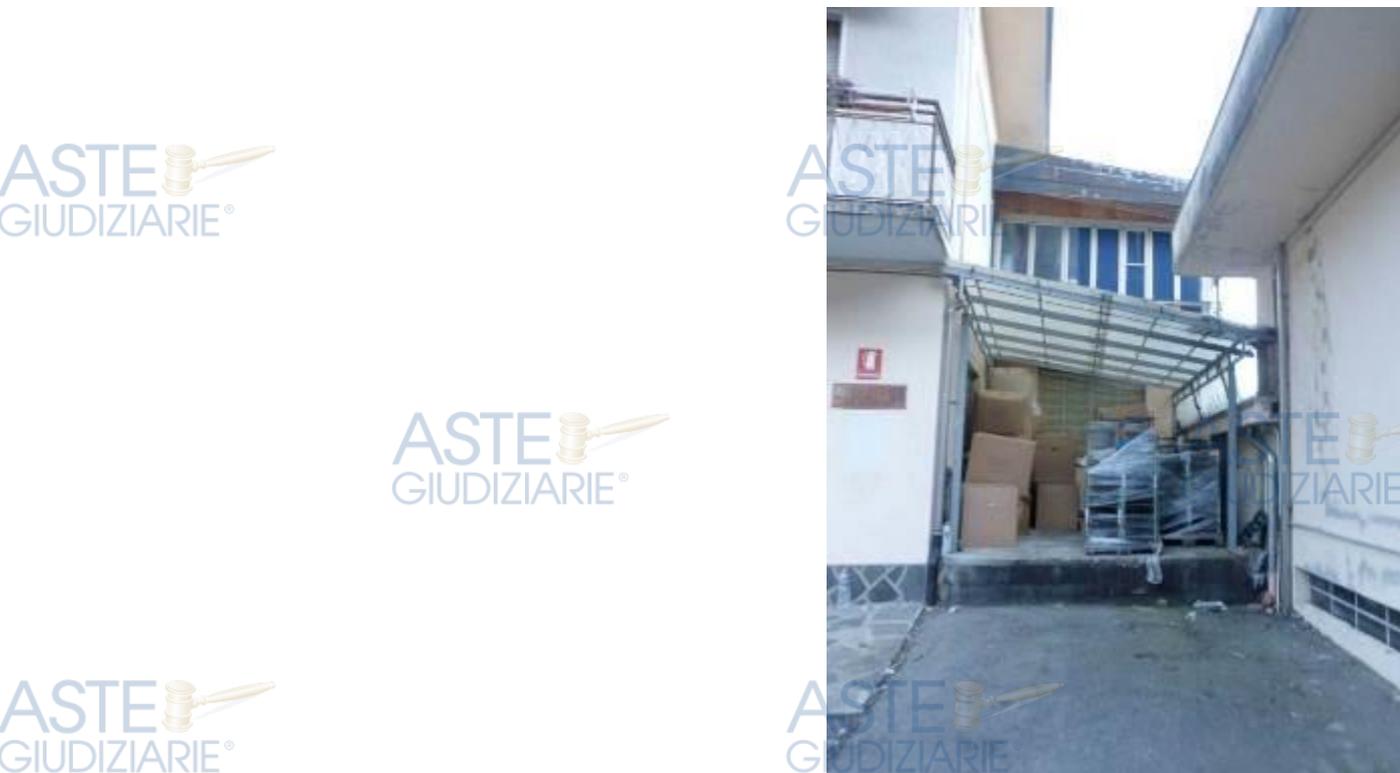
14-Locale magazzino est

Anche questo locale presenta infiltrazioni di acqua . La copertura sembra realizzata in guaina ardesiata, e comunque da questa si originano le infiltrazioni. Similmente al capannone a volta.

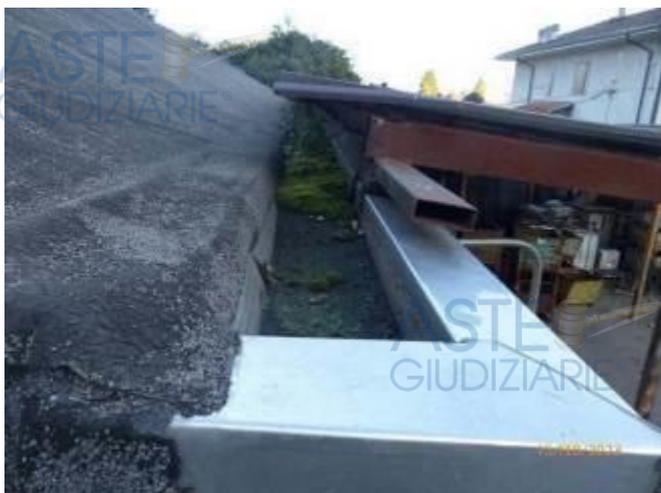
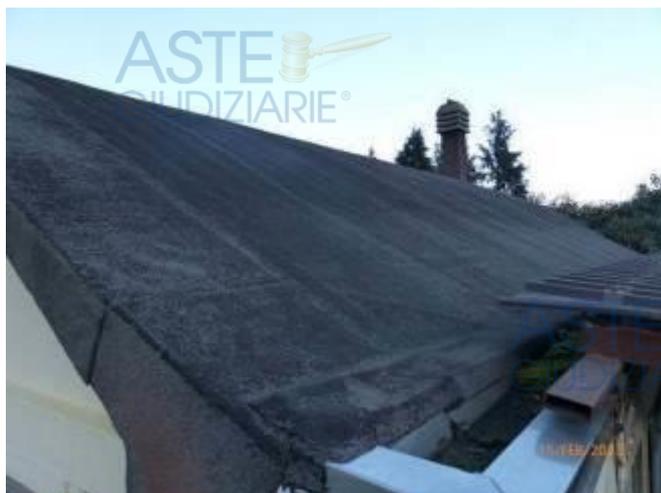
15 -2023 esterno copertura a botte

Guaina di copertura esposta agli agenti atmosferici, in assenza di manutenzioni, presenta fessurazioni distribuite. La forma agevola un rapido smaltimento delle acque, che ha rallentato il degrado, ma necessità di manutenzione straordinaria.

Per le parti non soggette a camminamento (tetto a volta ad esempio e altre strutture con copertura non praticabile) occorre intervenire col rifacimento del manto di impermeabilizzazione e /o copertura previa verifica della struttura dei tiranti.

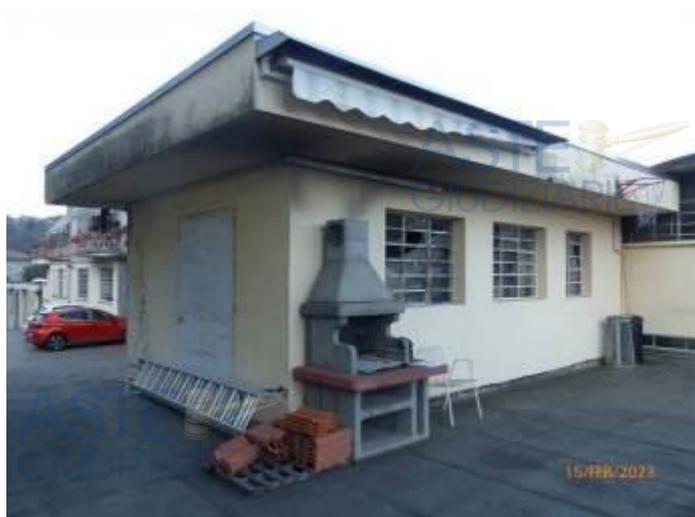
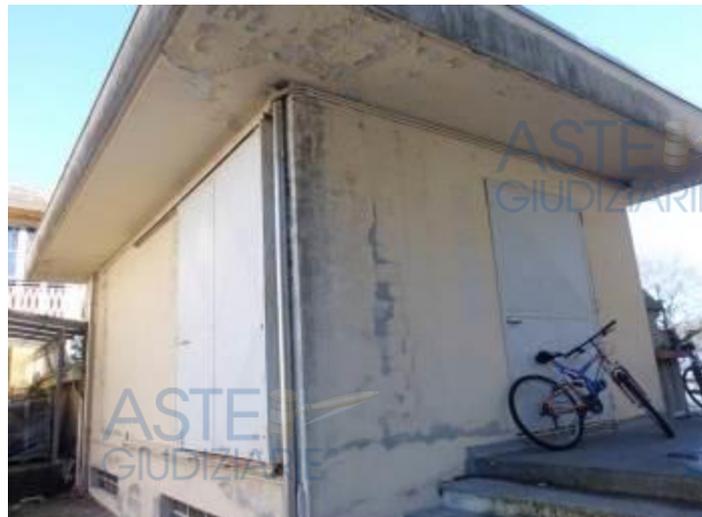
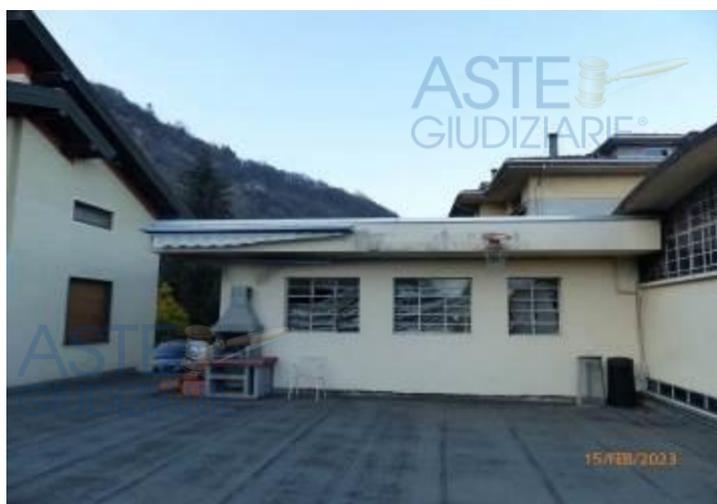
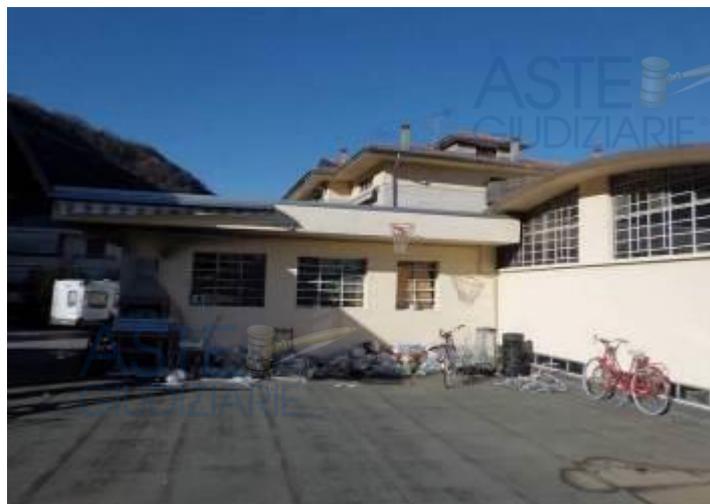
Altre immagini esterne che denotano come lo stato non sia dissimile da quanto già sussistente nel 2013.
