SEZIONE EE.II.

Perizia del C.T.U. Arch. Bartorelli Claudia, nell'Esecuzione Immobiliare 100/2010 del R.G.E.

Il giorno 15 febbraio 2023 Il sottoscritto CTU si è recato presso il luogo di perizia a Pella, Via per Boletto 20 e ha visionato l'immobile appartenente al lotto n. 7.

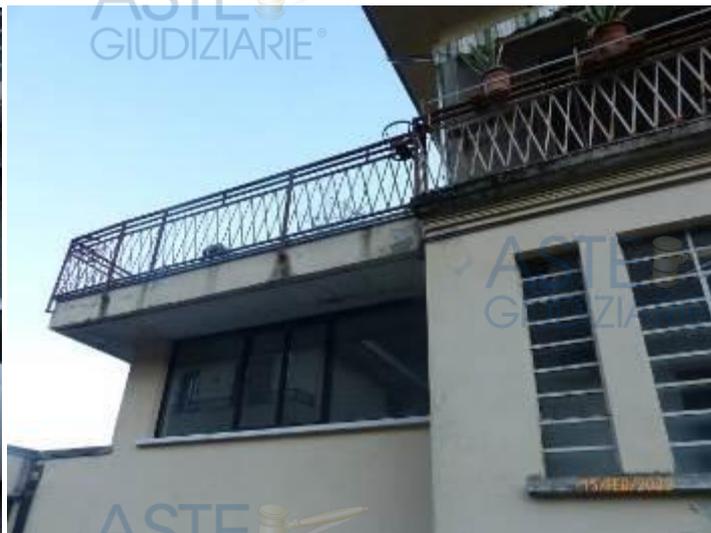
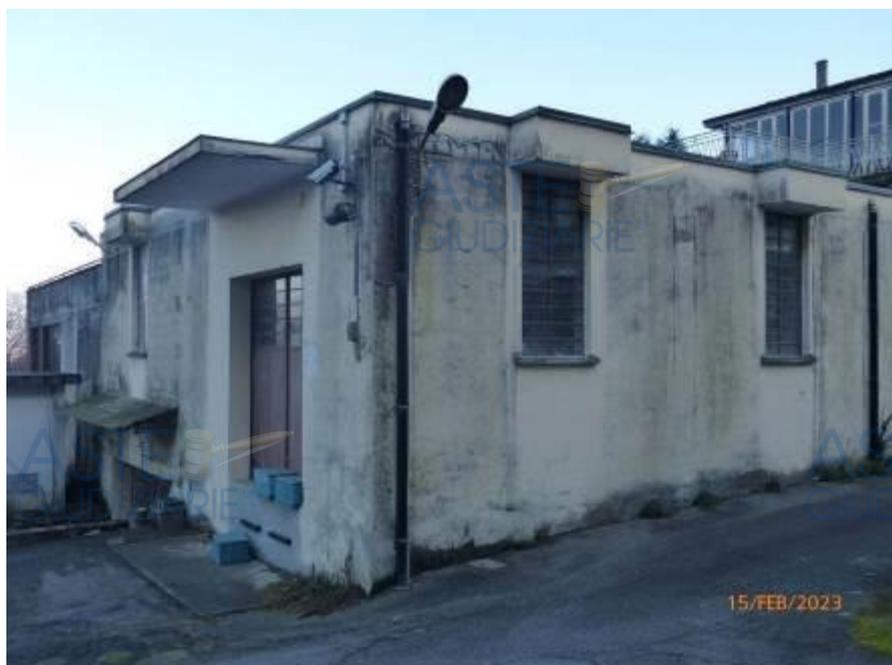
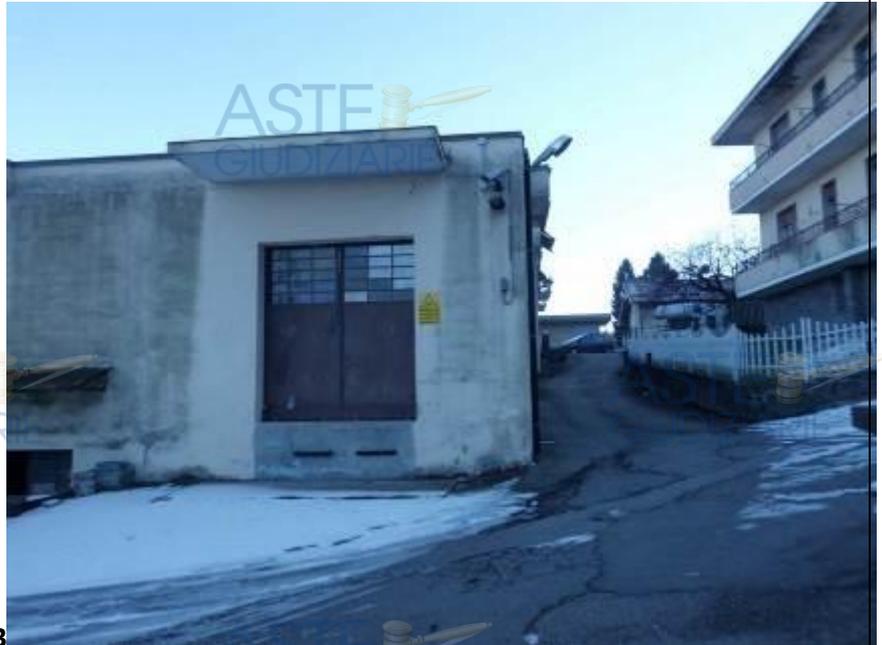
18 - 2023 percolamenti dal terrazzo

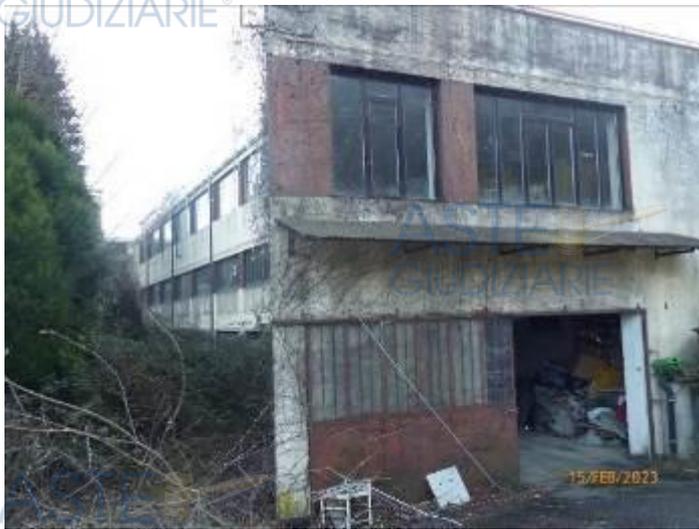
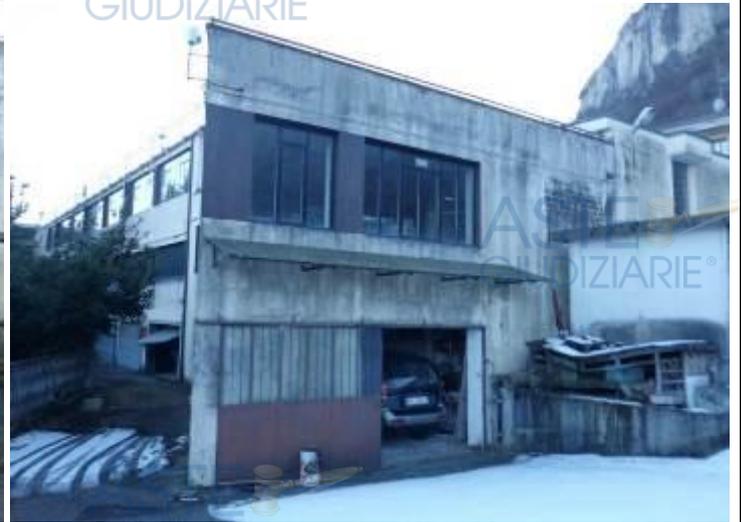
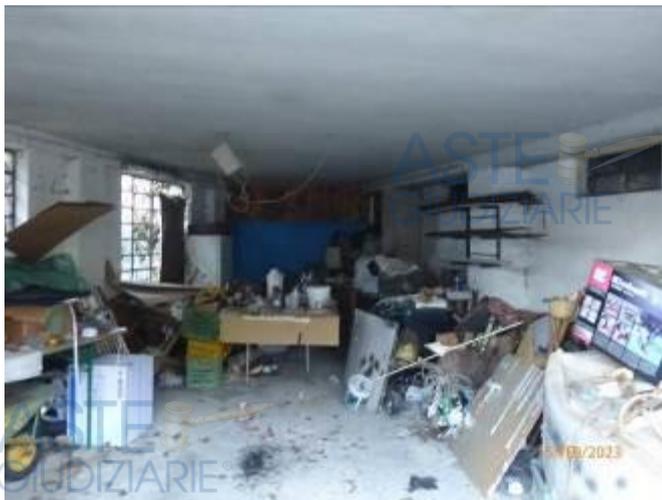
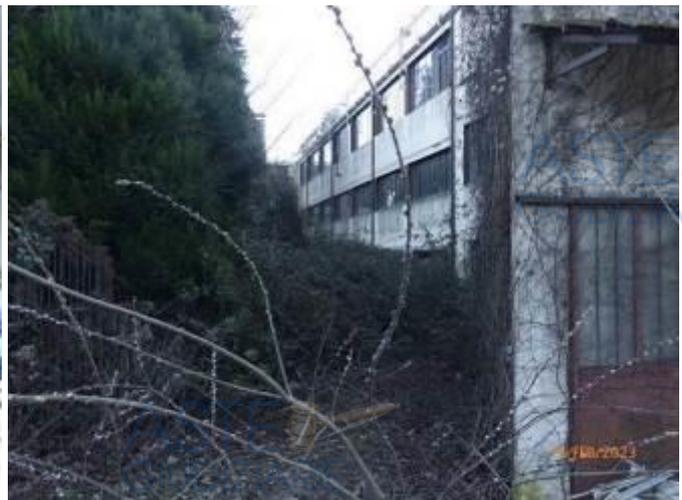
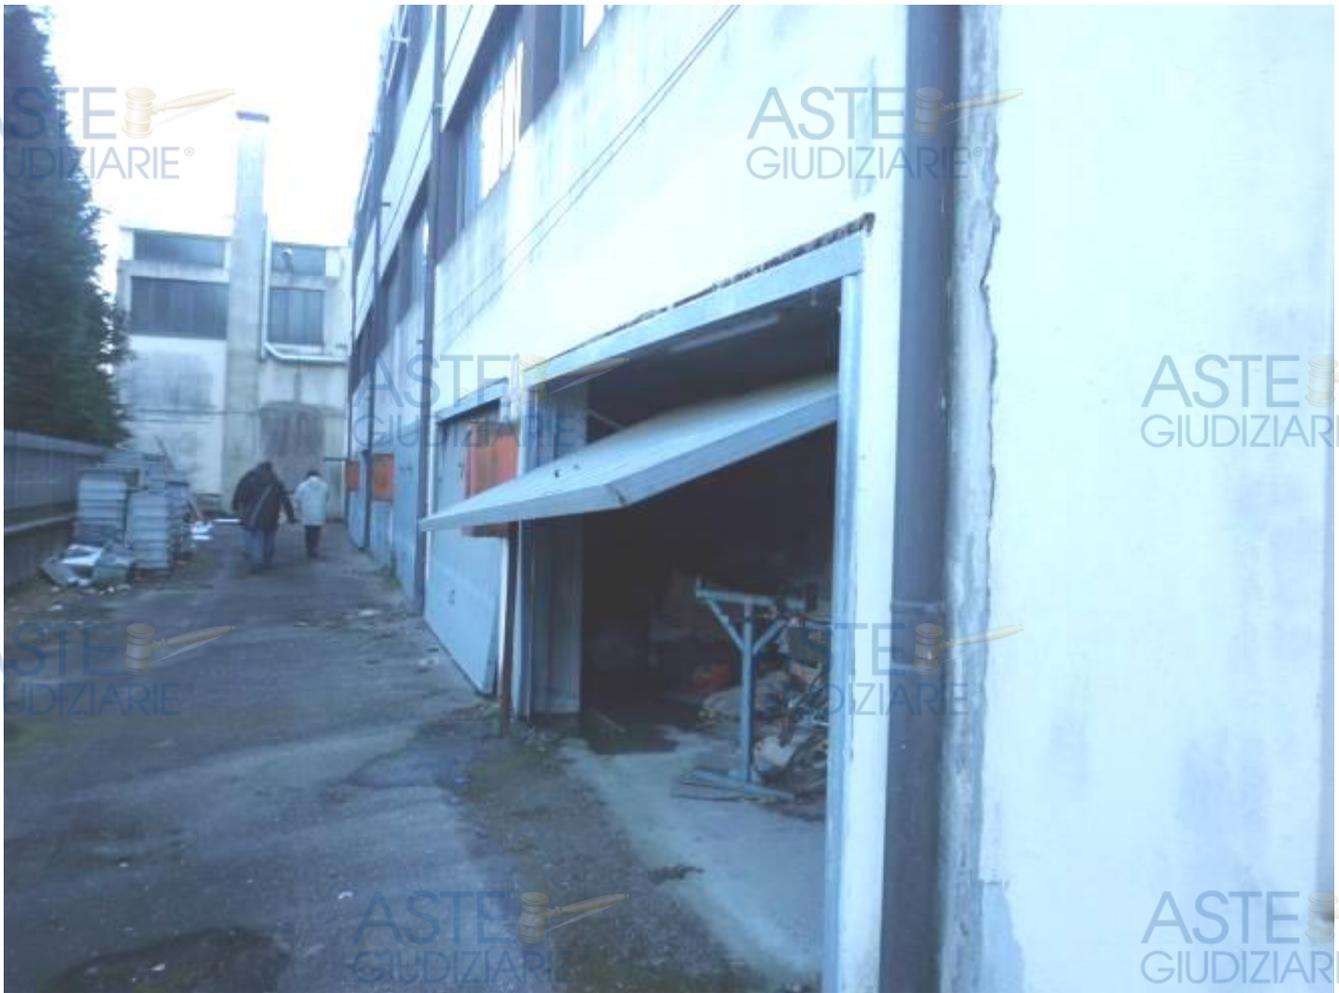
L'area 20 risulta oggi inaccessibile
