OGGETTO : Perizia e stima del valore del patrimonio immobiliare dei
debitori istanti Sig.ri xxxxx

RELAZIONE DI CONSULENZA TECNICA

Relazione tecnica di Perizia e stima del valore del patrimonio immobiliare dei debitori istanti Sig.ri

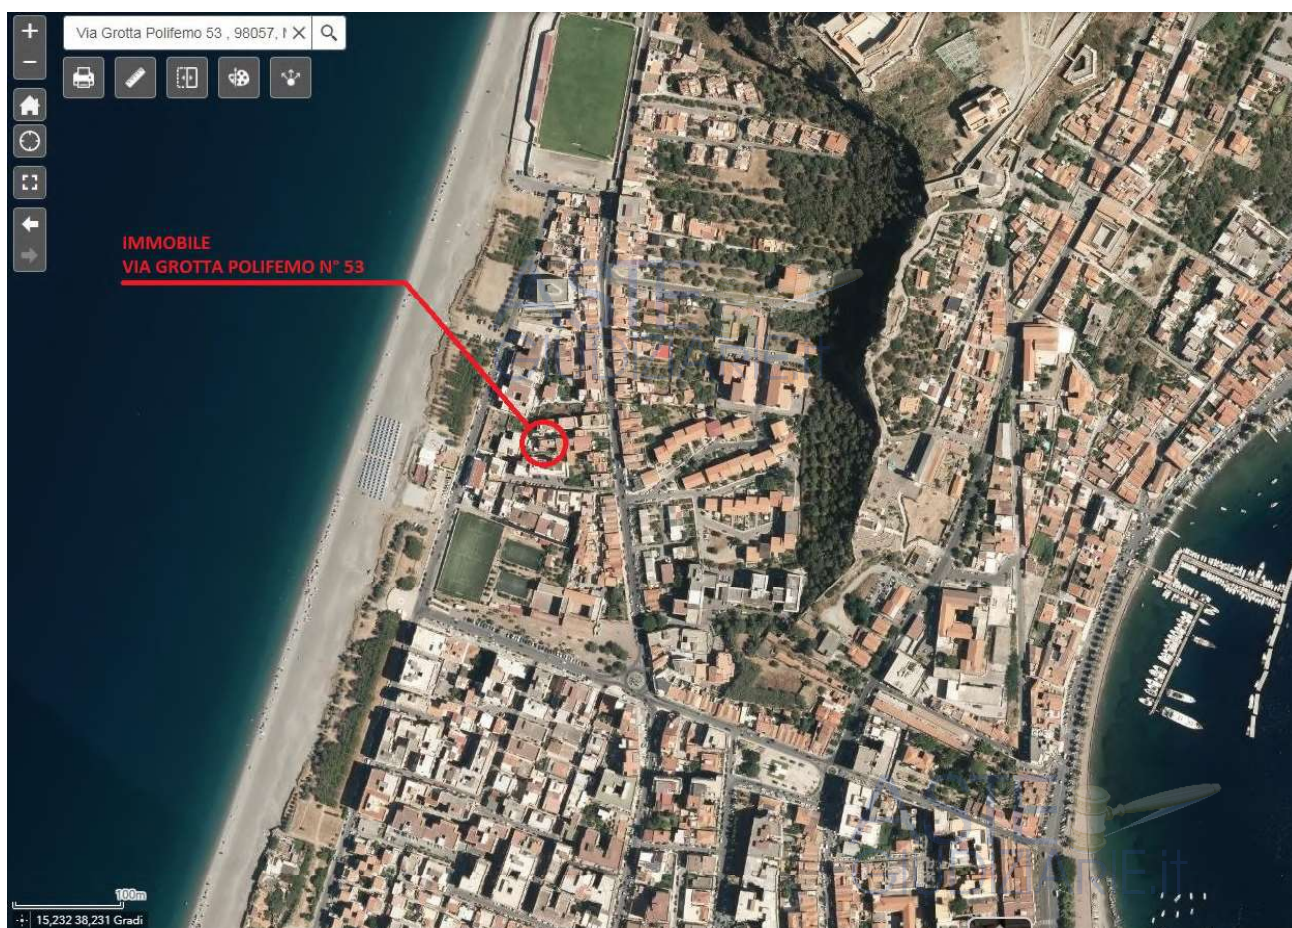
N° 1 - IMMOBILE A MILAZZO

Appartamento a Milazzo in via Grotta Polifemo n° 53 per la quota di 1/1 nella proprietà di .
L'unità immobiliare è posta al piano rialzato (prima elevazione fuori terra) con ampie verande a livello su due lati e annesso giardino esterno.

Il fabbricato, ha struttura in c.a. e tamponature in laterizio, richiede manutenzione dei prospetti che risultano degradati, in diversi punti l'ossidazione dei ferri di armatura dei cordoli ha causato l'espulsione del copriferro, l'intonaco si presenta distaccato e discromie sono evidenti nelle finiture. Gli infissi e le persiane sono in alluminio, gli imbotti danneggiati dall'ossidazione. Internamente la pavimentazione in gres porcellanato, i rivestimenti dei locali w.c. in ceramica e tutte le pareti sono rifinite internamente con intonaco del tipo civile e tinteggiate. Rispetto alla planimetria catastale si riscontrano sui luoghi piccole differenze interne come la mancanza di porte interne tra corridoio e cucina e tra corridoio e zona notte. Inoltre una porzione della veranda per circa 14 mq esterna è stata chiusa con struttura precaria in alluminio (foto allegato n°4). Tale incongruità può essere regolarizzata mediante il ripristino dei luoghi oppure con una pratica edilizia di C.i.l.a. in sanatoria pagando una sanzione amministrativa di € 1.000,00 oltre € 400 circa (pari ad € 25 euro per ogni mq di superficie chiusa da versare al comune) oltre le competenze professionali del tecnico.

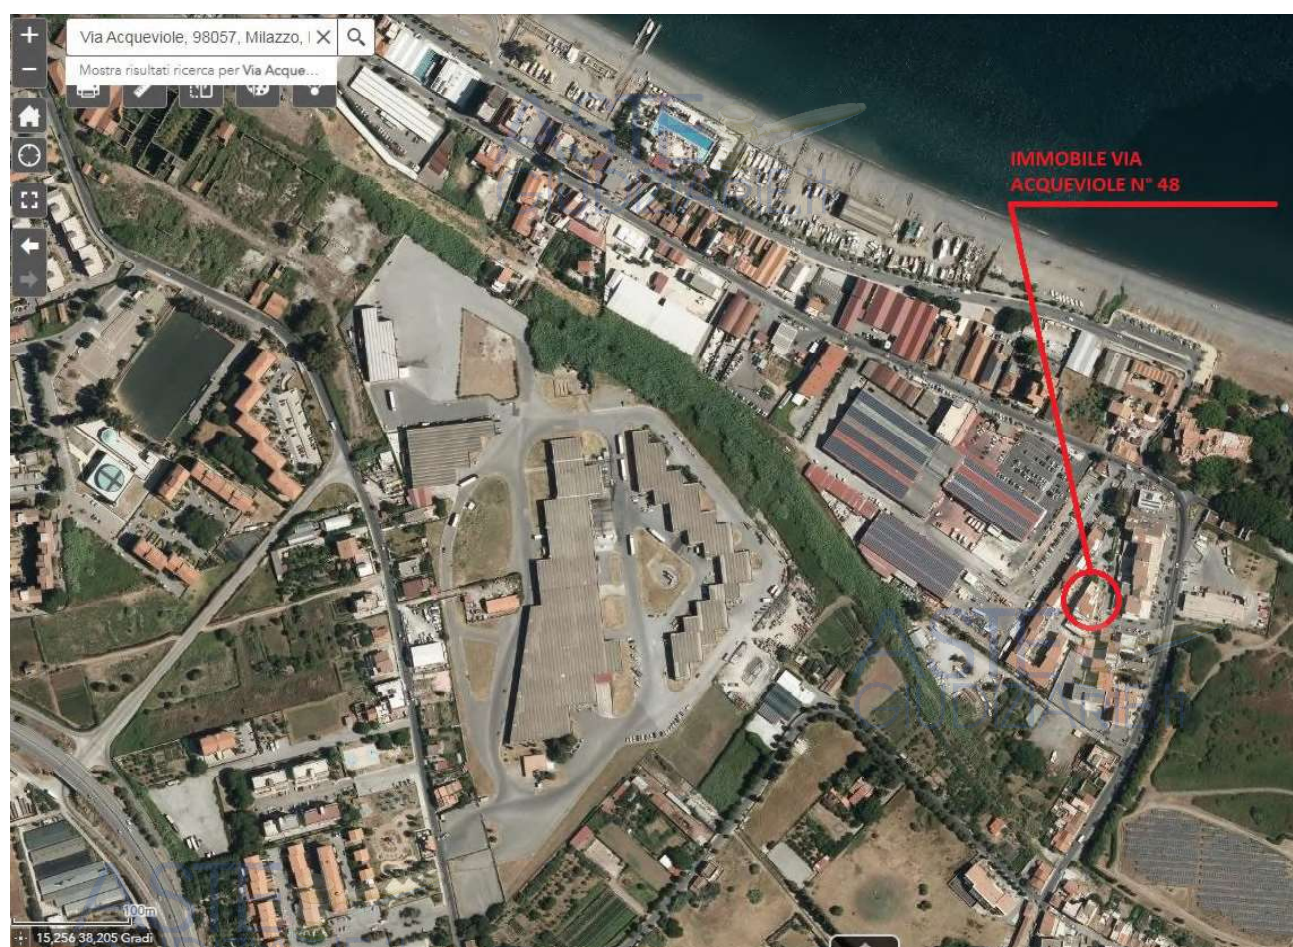
N° 3 - UFFICIO A MILAZZO

Ufficio a Milazzo in via Acqueviole n° 48 per la quota di 1/1 nella proprietà di xxx. L'unità immobiliare è posta al piano primo (seconda elevazione fuori terra).

Il fabbricato, ha struttura in c.a. e tamponature in laterizio, richiede manutenzione dei prospetti che risultano degradati vista la presenza di discromie e microlesioni, in particolar modo nelle pensiline esterne. Internamente la pavimentazione in ceramica, i rivestimenti dei locali w.c. in ceramica e tutte le pareti sono rifinite internamente con intonaco del tipo civile e tinteggiate. Costituito da tre locali, di cui uno diviso con pareti modulari in alluminio, oltre il bagno con antibagno e ripostiglio. L'immobile dotato di ampia superficie vetrata lungo tre lati e pertanto risulta essere molto luminoso ed areggiato. Non è presente impianto di raffrescamento/riscaldamento e gli infissi sono in alluminio vetro singolo, le porte interne del tipo tamburate.

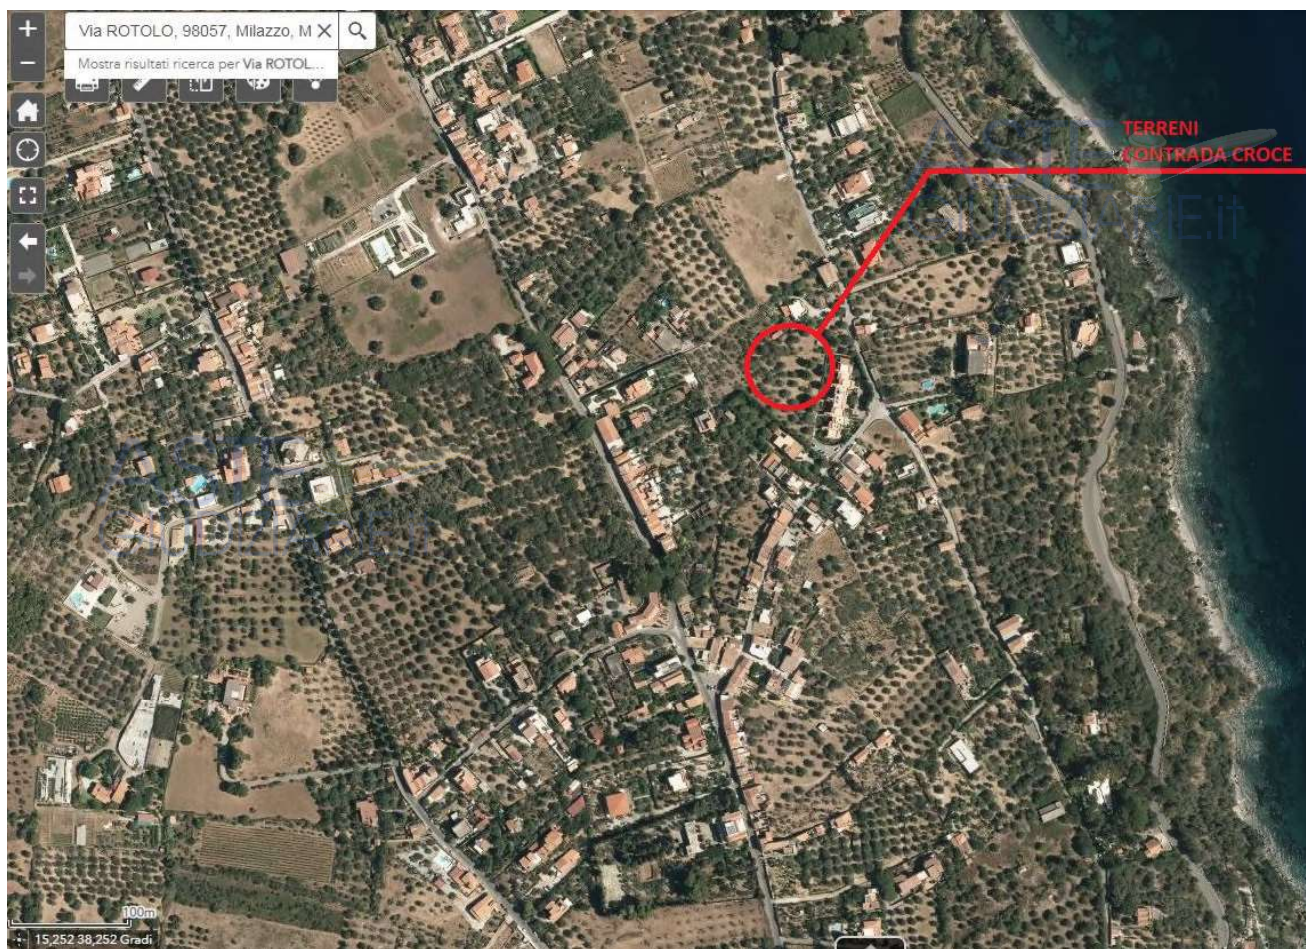
N° 4 - TERRENI A MILAZZO

Trattasi di alcune particelle di terreno tutte confinanti tra loro, con unico comune accesso dalla strada ,ubicati in località contrada Croce nel comune di Milazzo.

Il terreno oggetto si stima, presenta forma poligonale e si sviluppa, prevalentemente, su unico livello quasi del tutto pianeggiante; risulta accessibile tramite ingresso dalla via Rotolo. Alla data del sopralluogo il terreno risulta essere coltivato prevalentemente con alberi di ulivo. Complessivamente trattasi di circa mq 4908. Le particelle in esame ricado in un area attualmente non normata e pertanto di inedificabilità assoluta. Si è ritenuto assumere un valore di mercato prossimo a quello del terreno agricolo.

All'interno della particella n° 20 è presente una piccola struttura in mattoni pieni di circa ml 3.00 *3.30 la cui posizione andrebbe regolarizzata mediante demolizione.

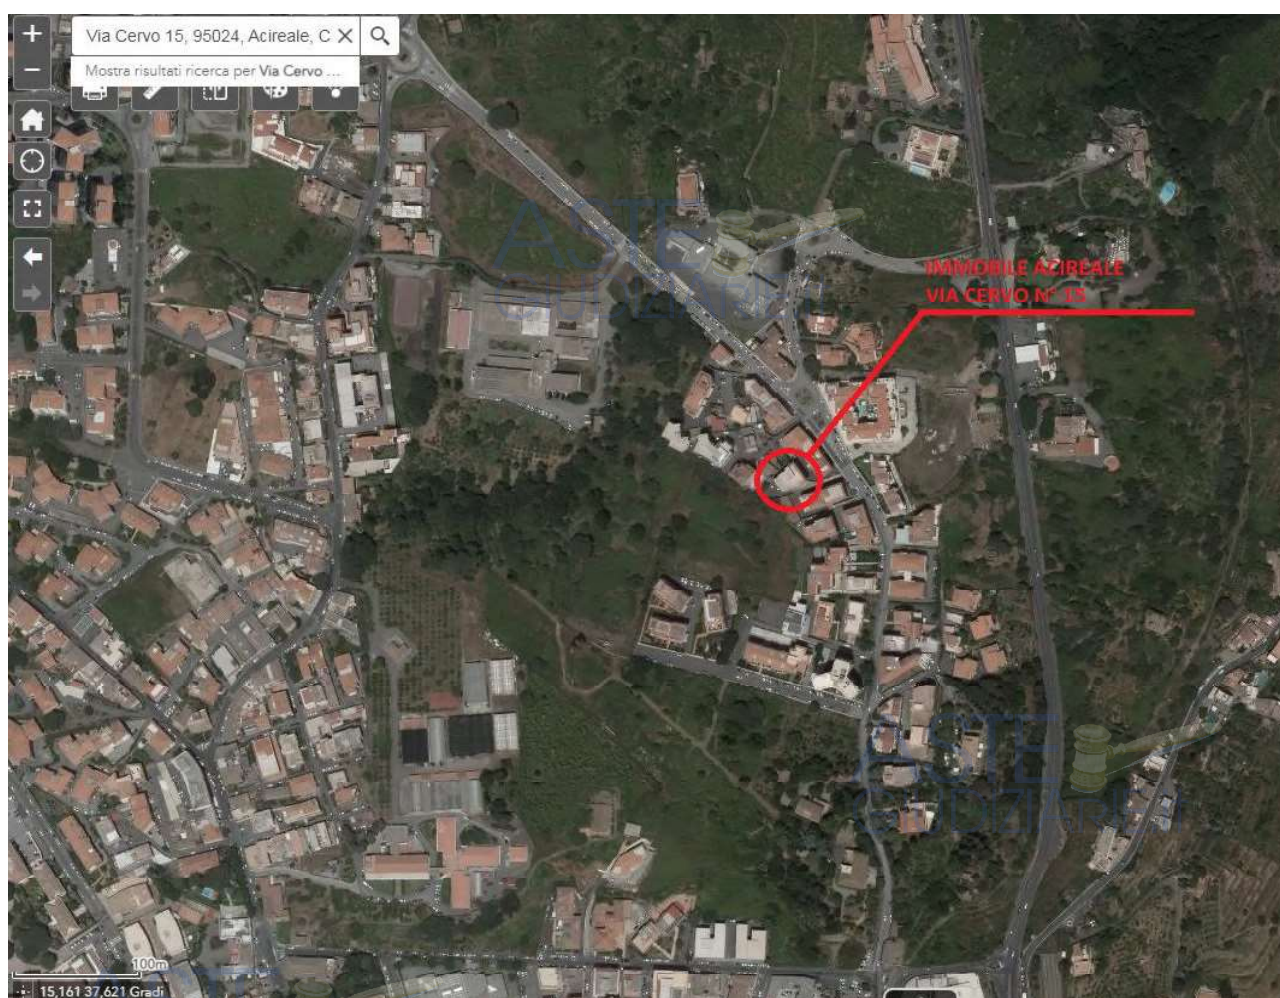
N° 5 - IMMOBILE AD ACIREALE

Appartamento ad Acireale in via Cervo n° 15 per la quota di 1/2 nella proprietà di **La restante quota di 1/2 ,in altra ditta**, non è oggetto di procedura . L'unità immobiliare è posta al piano terzo con ampi balconi.

Il fabbricato, ha struttura in c.a. e tamponature in laterizio, i prospetti sono in buono stato di conservazione e non richiedono imminenti lavori di manutenzione. Gli infissi e le persiane sono in legno. Internamente la pavimentazione in ceramica, i rivestimenti dei locali w.c. in ceramica e tutte le pareti sono rifinite internamente con intonaco del tipo civile e tinteggiate. L'immobile risulta conforme alla planimetria catastale .
