TRIBUNALE CIVILE DI CAGLIARI

Procedimento: R.ES. n.416/2021

RELAZIONE DI CONSULENZA TECNICA

Unità immobiliare a uso civile abitazione
sita a Cortoghiana (Comune di Carbonia) via Beccalossi n.9
(N.C.E.U. foglio 5, part.320, sub.13)

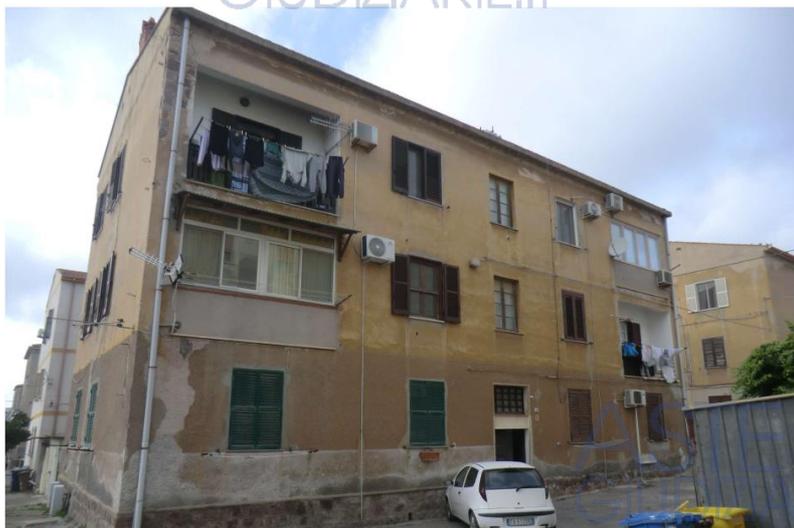
Foto n.2. Via Beccalossi n.9- Cortoghiana. Prospetto principale.

I prospetti, non di proprietà esclusiva, non sono in buono stato di conservazione e necessitano di interventi di manutenzione (foto n.ri 2,3,4,5).

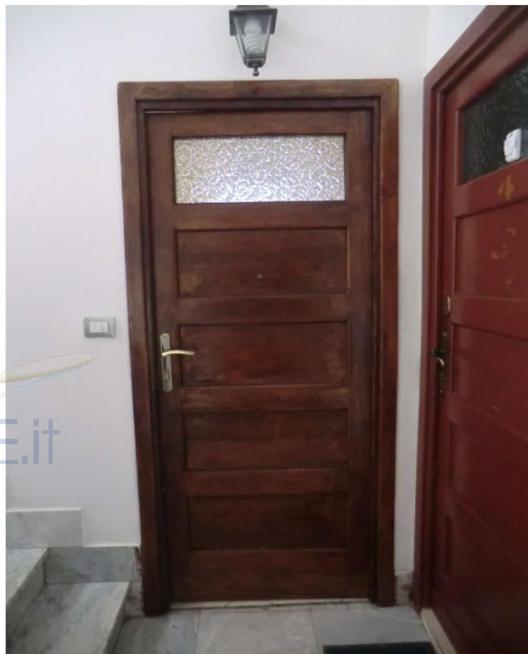
Foto n.18. Via Beccalossi n.9- Cortoghiana.Piano terra. Portoncino caposcala dell'immobile pignorato.

Al bene pignorato si accede da un portoncino caposcala a un'anta in legno con vetro nella parte superiore (foto n.18).
