RAPPORTO N° 20220627

Committente	[redacted] Esecuzione Immobiliare 183/2018
Tipo di indagine	Indagine georadar
Cantiere	Indagine georadar presso via di Montramito 1983/A 55054 Massarosa (LU)
Data campagna	17 giugno 2022
Data emissione rapporto	27 giugno 2022

RELAZIONE TECNICA
(in ausilio al C.T.U.)

Tribunale di Lucca – Es. Imm. 183/2018

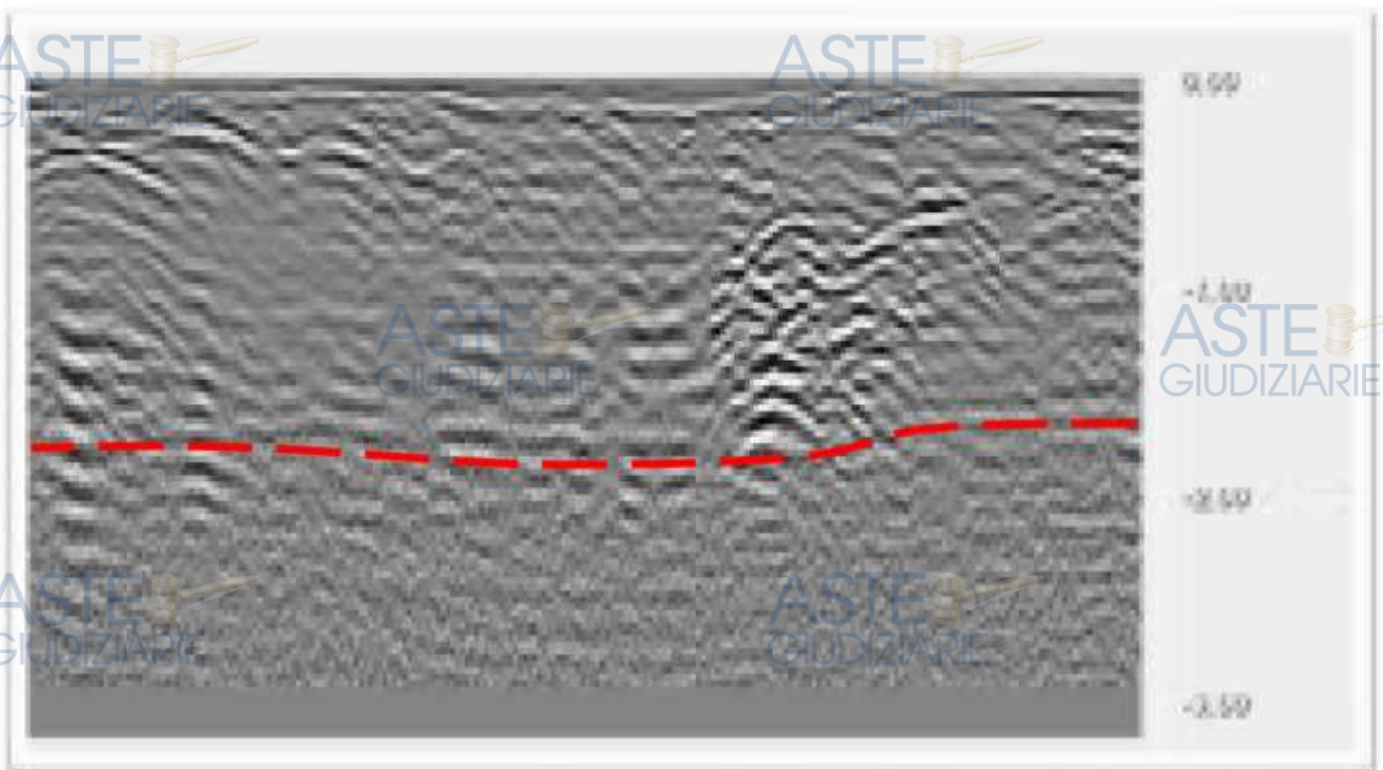
FIGURA 3 RADARGRAMMA AALID20008 E PROFONDITÀ MASSIMA DI INDAGINE (LINEA ROSSA TRATTEGGIATA)

- la profondità di indagine è dipendente dalle caratteristiche dielettriche del sottosuolo ed è fortemente limitata dalla presenza di argilla o acqua. Quindi il georadar può evidenziare bersagli che si trovino entro la profondità indagabile, variabile in funzione del contesto stratigrafico. Nel caso in oggetto la **profondità di indagine è variabile fra -1.50 m e -1.80 m** (Figura 3).
- in terreni "conduttivi", quindi argillosi od umidi, la capacità risolutiva del georadar diminuisce sensibilmente.
- non tutti i possibili bersagli sono individuabili dal georadar, ciò dipende dal contrasto di costante dielettrica fra il bersaglio ed il terreno incassante. Gli oggetti dotati di maggior contrasto sono gli oggetti metallici, seguiti indicativamente dai manufatti in cemento ed infine da quelli in materiale plastico (questi ultimi sono spesso molto difficili da individuare).

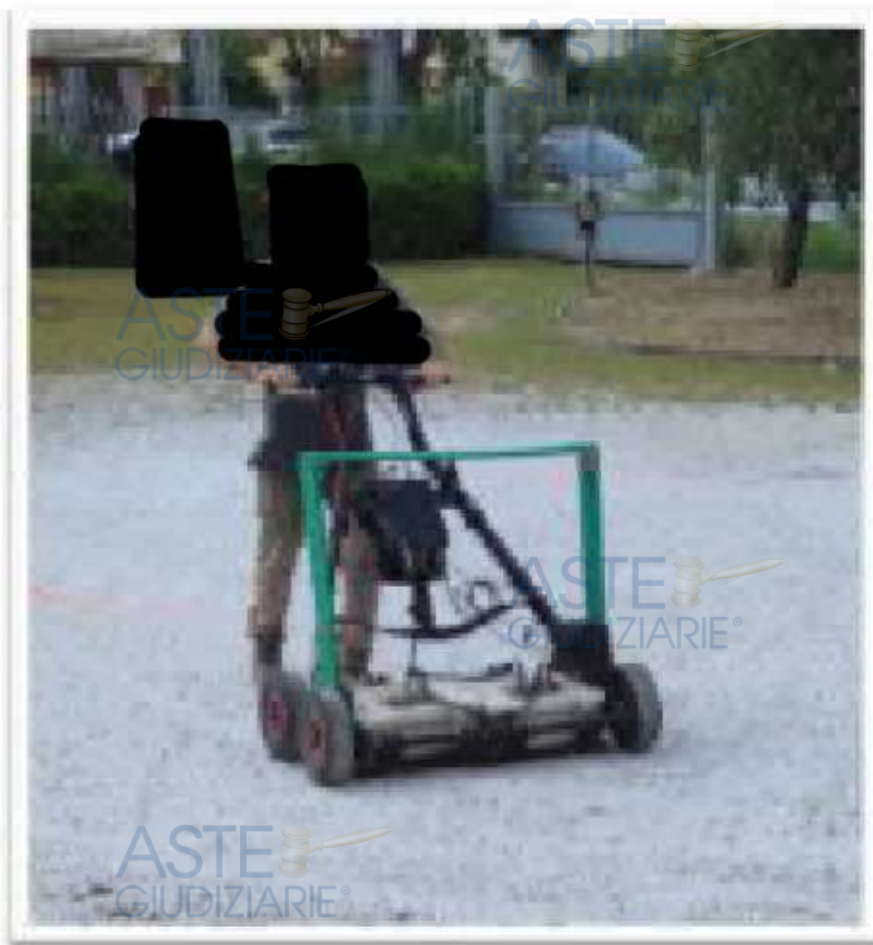
FIGURA 4 GEORADAR HI-MOD.

L'acquisizione dei dati è avvenuta mediante il sistema Georadar **Hi-mod** prodotto dalla IDS S.r.l. dotato di due box, ciascuno contenente due antenne con frequenze centrali 200/600 MHz e polarizzazione HH.

In Figura 4 viene mostrata la strumentazione georadar utilizzata.

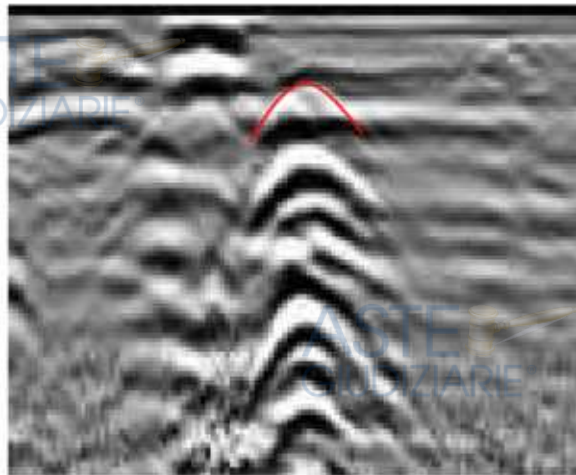
FIGURA 5 ESEMPIO DI ANOMALIE DIREZIONALE RIFERIBILE A SOTTOSERVIZIO

- **direzionali**: si indicano tutte quelle anomalie caratterizzate da una o più iperboli di riflessioni che, all'interno dei radargrammi non si estendono lateralmente, mentre nelle time-slices si sviluppano lungo una direzione. Questa categoria di anomalie generalmente può essere associata alla presenza di sottoservizi, muri, canali e fossi tombati ecc. Nella sottostante Figura 5 viene riportato un esempio di anomalia direzionale visibile su radargramma.

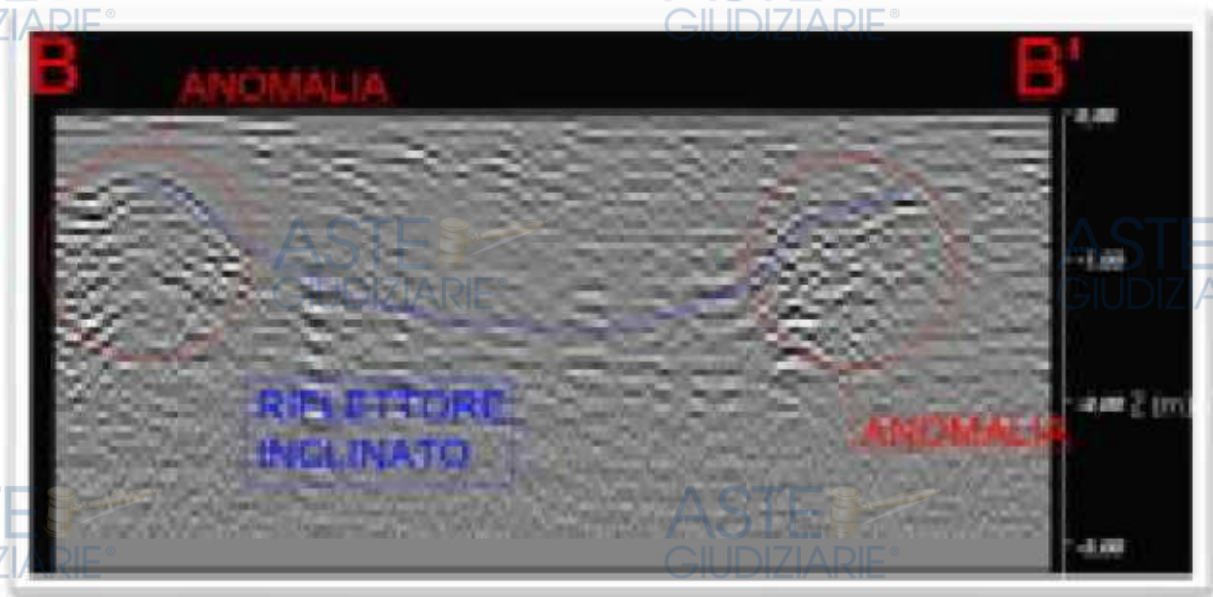
FIGURA 7 RADARGRAMMA BB' E RIFLETTORE INCLINATO

Infine, in Tav.4 sono illustrati tre radargrammi relativi alle due aree indagate in cui sono messe in evidenza le anomalie individuate che potrebbero rappresentare i bordi del canale. Nei radargrammi AA' e BB' è stato messo in evidenza anche un riflettore concavo che potrebbe essere rappresentativo del profilo geometrico dell'alveo sepolto (Figura 7).

L'indagine georadar ha permesso di rilevare alcune anomalie arealmente circoscritte che, a seguito della loro georeferenziazione, si ubicano in prossimità della prevista posizione dei bordi del canale oggetto di ricerca. I radargrammi AA' e AB', mostrati in Tav.4 hanno evidenziato la presenza di un riflettore concavo che potrebbe essere rappresentativo del profilo geometrico del canale stesso.

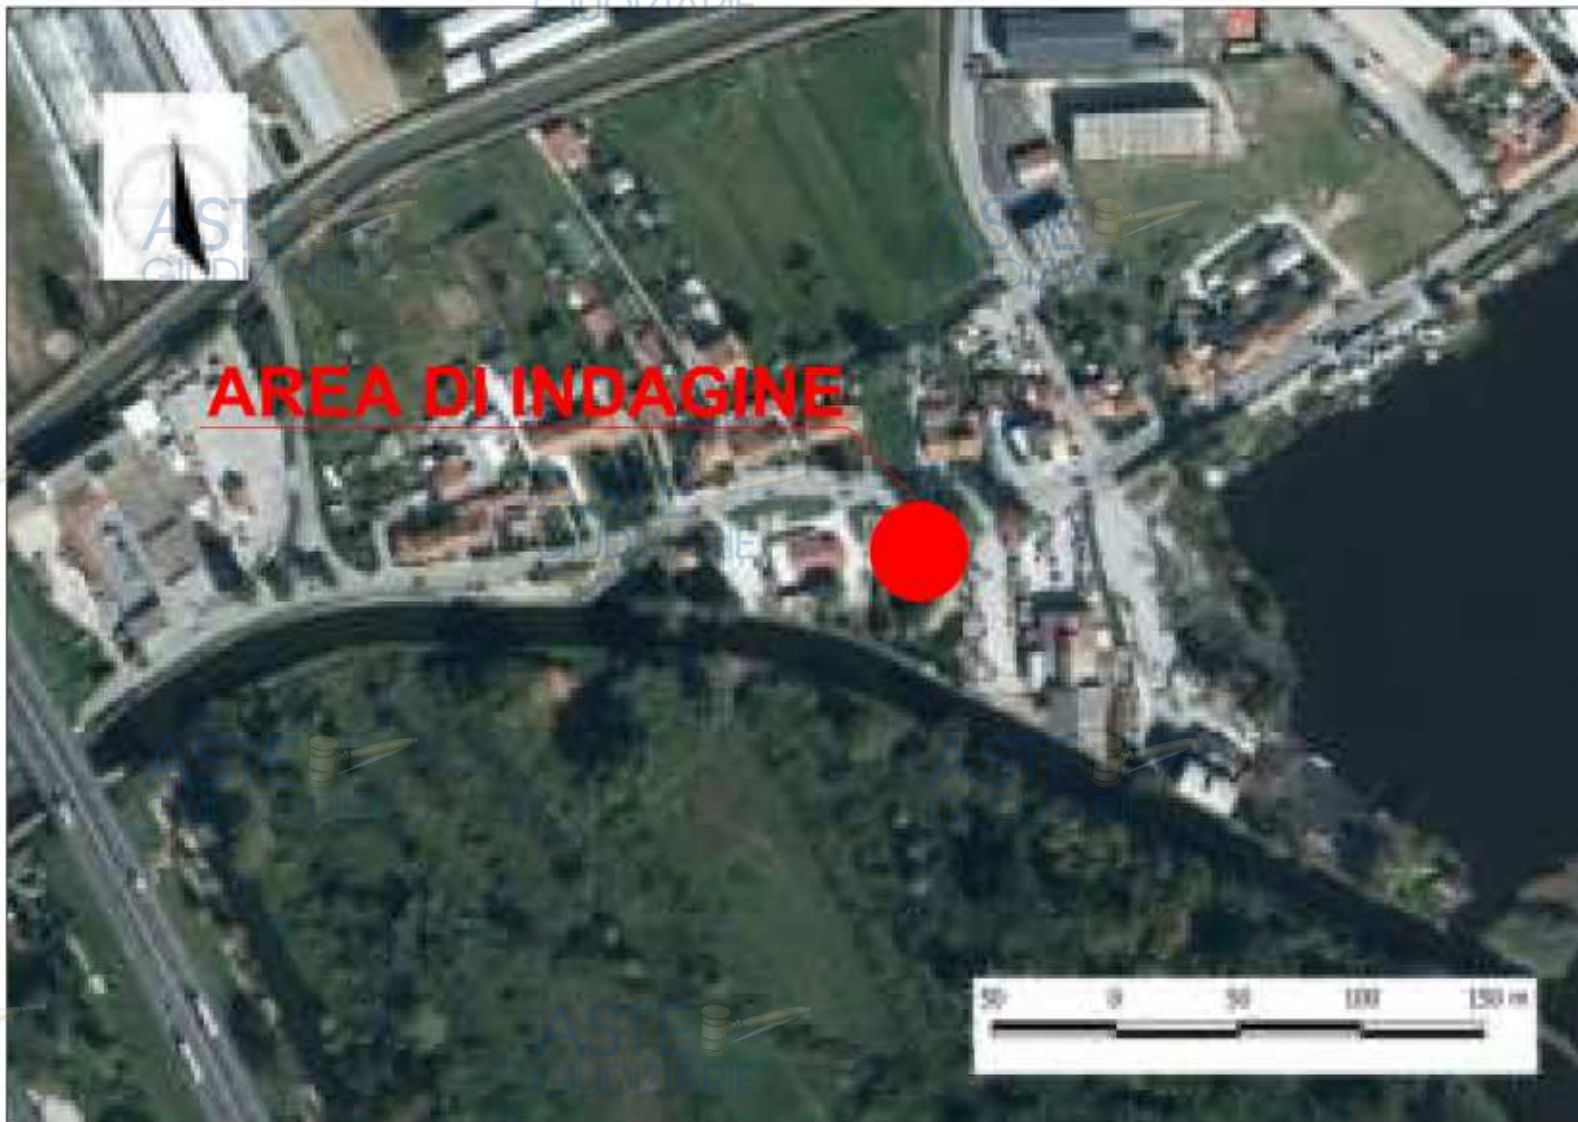
- TAV.1 Inquadramento generale dell'area di indagine
- TAV.2 Sovrapposizione dei risultati georadar su cartografia ricostruita per l'ubicazione del canale

oggetto di indagine (scala 1:500)

- TAV.3 Scansioni georadar acquisite ed anomalie rilevate (scala 1:125)
- TAV.4 Radargrammi AA', BB' e CC'

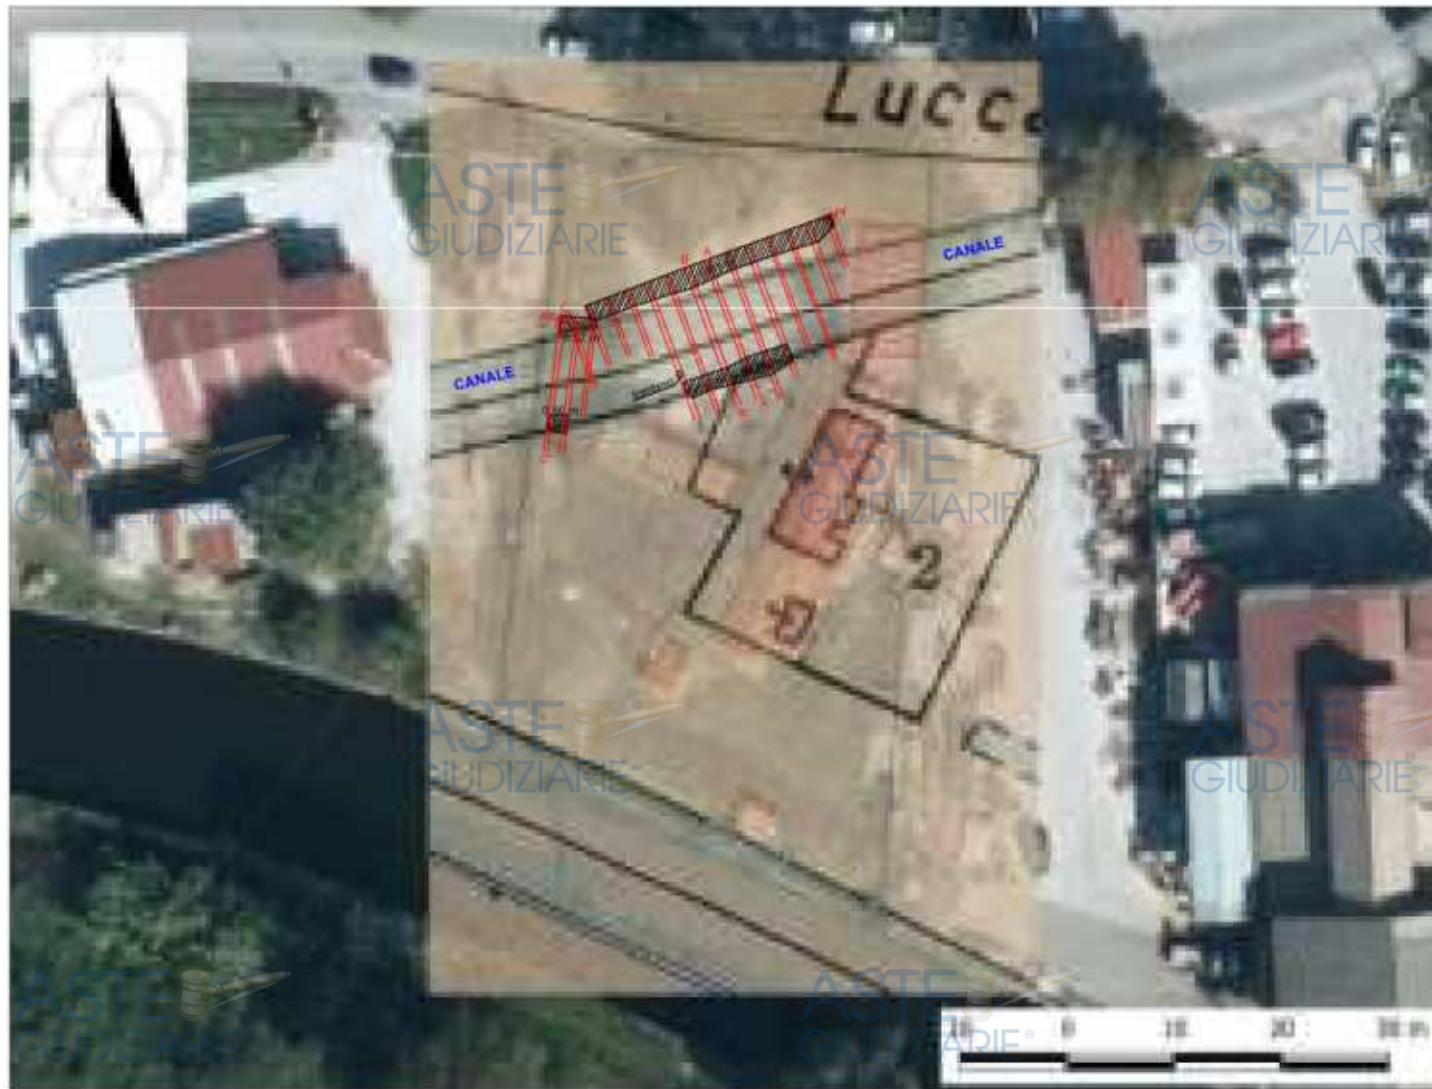
Formato A3 27giugno 2022 Tav.2

In Tav.2 viene mostrata la sovrapposizione dei risultati georadar sulla cartografia ricostruita per l'ubicazione del canale oggetto di indagine, in scala 1:500. Per una miglior lettura dei risultati, nonché delle scansioni georadar acquisite, in Tav.3 viene proposto un ingrandimento dettagliato (scala 1:125) dell'area in cui è possibile denotare la presenza di anomalie arealmente circoscritte che si dispongono in prossimità dei bordi del canale.

Contenuto: Sovrapposizione dei risultati georadar su cartografia ricostruita per l'ubicazione del canale oggetto di indagine. (scala 1:500)

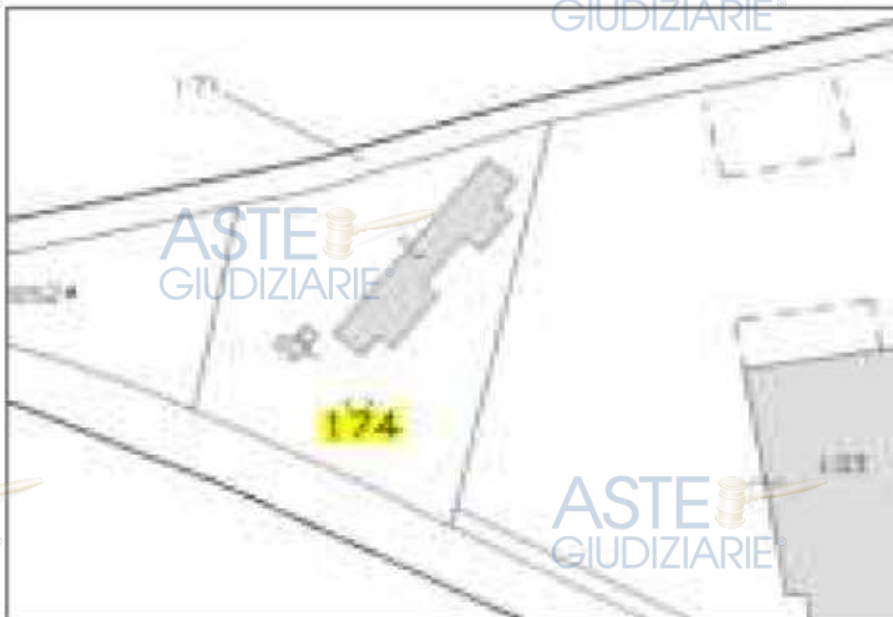
(estratto wegis in atti)

al Catasto Terreni del Comune di Massarosa nel Foglio 29 con il numero 174 con la dicitura "Ente Urbano" di mq. 1126;

la particella 174, oggetto di esecuzione, confina a Nord e Sud con beni Demaniali, ad Est con Particella n.103 e ad Ovest con Part. 652.

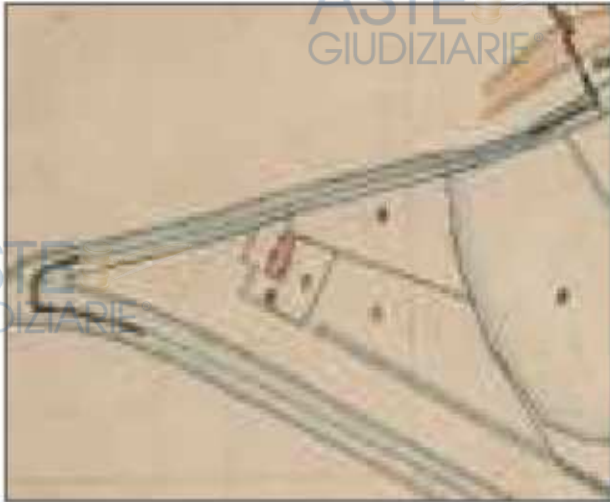
Fig.29 Comune di Massarosa

a) Al fine di storicizzare al massimo l'inquadramento catastale si è proceduto con l'iniziale acquisizione della cartografia di impianto su supporto digitale, opportunamente georeferenziate per l'utilizzo richiesto;

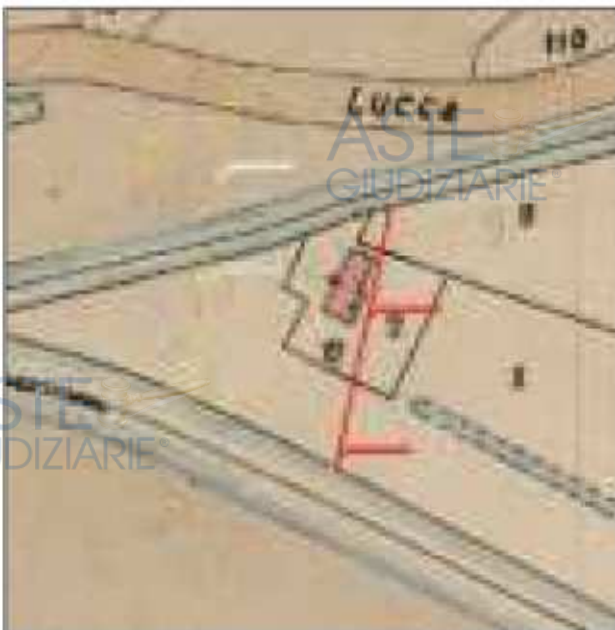
Cartografia ricostruita con atti di aggiornamento calibrati su impianto

In questo modo si è ottenuto su supporto digitale, tenuto conto delle specifiche tolleranze catastali la più attendibile posizione delle dividenti catastali con attendibilità e accuratezza notevolmente superiore alla cartografia wegis, prodotta a seguito di mere vettorializzazioni delle scansioni delle mappe cartacee di visura.

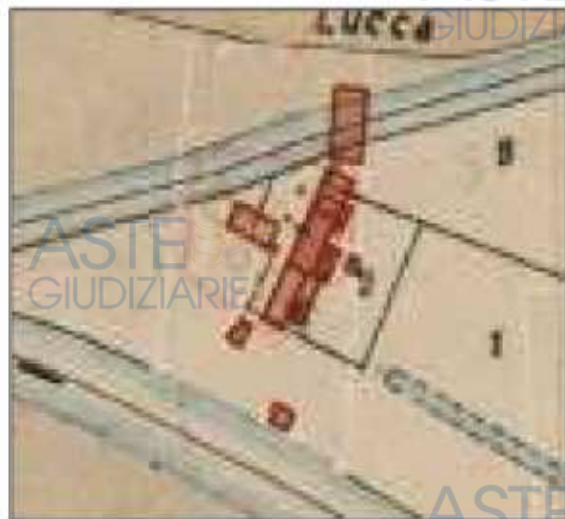
c) A seguito della elaborazione dei dati di campagna è stato creato un elaborato grafico rappresentante lo stato di fatto dei luoghi e contenente i punti di inquadramento necessari per le rotraslazione delle cartografie e degli atti di aggiornamento strumentali.

In primo luogo si è proceduto alla verifica della posizione di quanto rappresentato in cartografia all'impianto catastale e si è evinto che:

il confine Sud trova conforto con la banchina che costeggia il corso d'acqua Demaniale, il confine Nord segue l'andamento naturale della Via di Montramito, i confini est ed ovest non sono presenti all'impianto ma derivano da frazionamenti successivi allo stesso e che il corpo di fabbrica principale trova esatta corrispondenza a quello inserito nella cartografia originale e assumerà notevole peso e importanza nelle considerazioni a seguito.

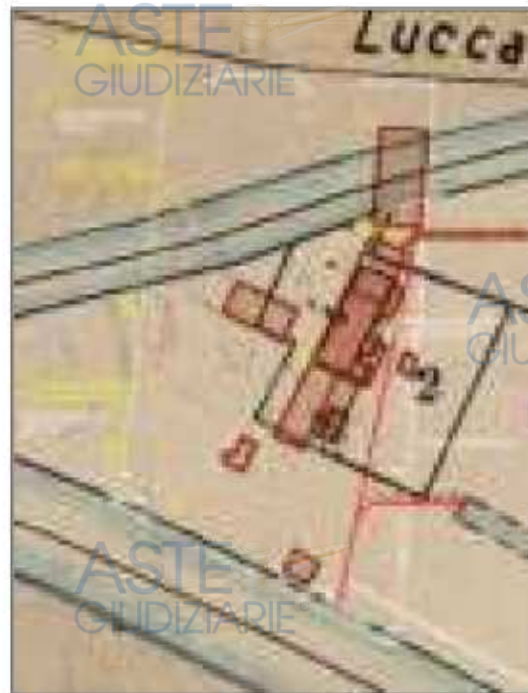
In secondo luogo si è proceduto alla ricostruzione dell'atto di aggiornamento mod,12 n.2 del 17/06/1964, con il quale veniva definita la dividente ad est della particella 174. Dai calcoli effettuati risulta che l'attuale muro di confine non corrisponde alla dividente di cui sopra, ma risulta essere edificato nella sua interezza sul terreno adiacente di proprietà di terzi.

Dal lato opposto (Ovest) è stato inserito il libretto delle misure allegato al tipo di Frazionamento prot.3249 del 10/08/1998 che trova conforto con il confine attuale rilevato. Si fa presente che nel libretto stesso sono stati materializzati due spigoli del corpo di fabbrica principale che confermano quanto indicato al primo luogo relativamente alla posizione del fabbricato per abitazione.

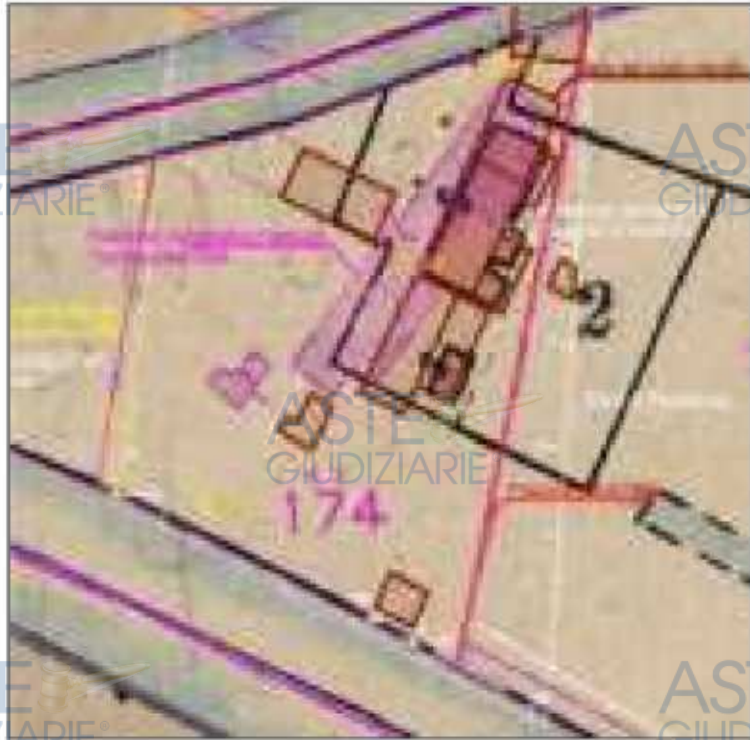
In terzo luogo, si è proceduto alla ricostruzione del tipo mappale numero 3677/1998 allegato alla den. di nuova costruzione n 2920 del 30/12/1993 dalla quale si evince che il fabbricato è stato completamente riposizionato sul lotto, riconducendo le misure per il posizionamento alla recinzione Est.

Trattandosi la posizione di quest'ultima errata e completamente all'interno della particella confinante, lo stesso fabbricato è stato a sua volta erroneamente riposizionato subendo una importante rotazione (circa 12°) in senso orario rispetto alla reale posizione, posizione così come correttamente indicata nelle cartografie di impianto e confermata nei frazionamenti anno 1998.
