**TRIBUNALE ORDINARIO DI  
AGRIGENTO**

**PROCEDURA N. 193/2016 R. G.**

**CONSULENZA TECNICA GIUDIZIARIA**

Elaborati:	TECNICO INCARICATO: <b>DOTT. CALOGERO BENNICI</b>
<b>Perizia Lotto n. 4</b>

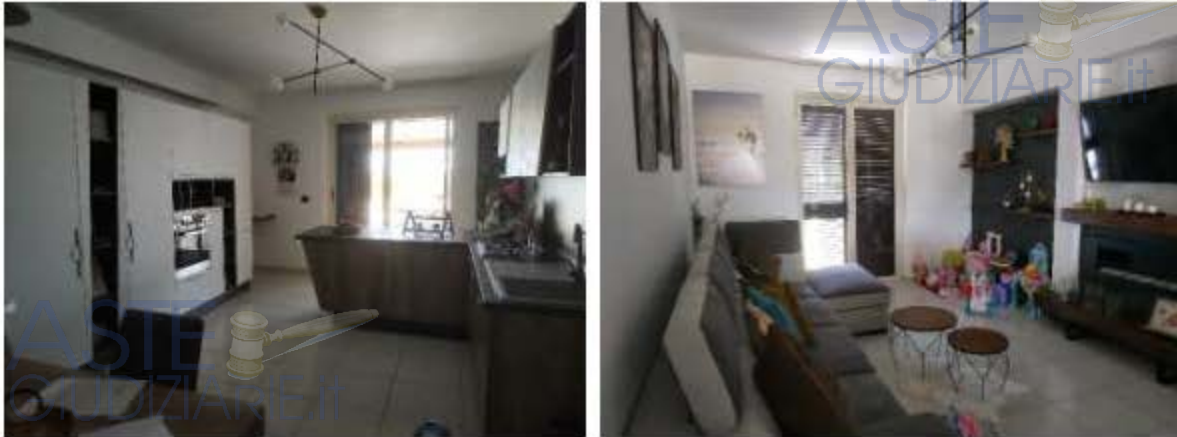
L'abitazione in esame è composta da quattro vani principali (cucina, soggiorno e due camere da letto) un servizio igienico ed un piccolo vano adibito a ripostiglio/lavanderia collegati tra loro da un piccolo corridoio centrale al quale si accede dal vano d'ingresso. Le camere da letto e il soggiorno hanno affaccio sul prospetto Sud-Ovest dell'edificio dove è posto un balcone di collegamento tra i vani mentre la cucina ed il servizio igienico hanno affaccio sul prospetto Nord-Est dove è posta un'ampia terrazza ad uso esclusivo dell'appartamento in esame. La doppia esposizione di cui è dotato l'appartamento garantisce un ottimo illuminamento e quindi l'aerazione, solamente il corridoio e il ripostiglio non presentano alcun affaccio.

Figura 2 - Vista interna, a sx la cucina/pranzo a dx il soggiorno

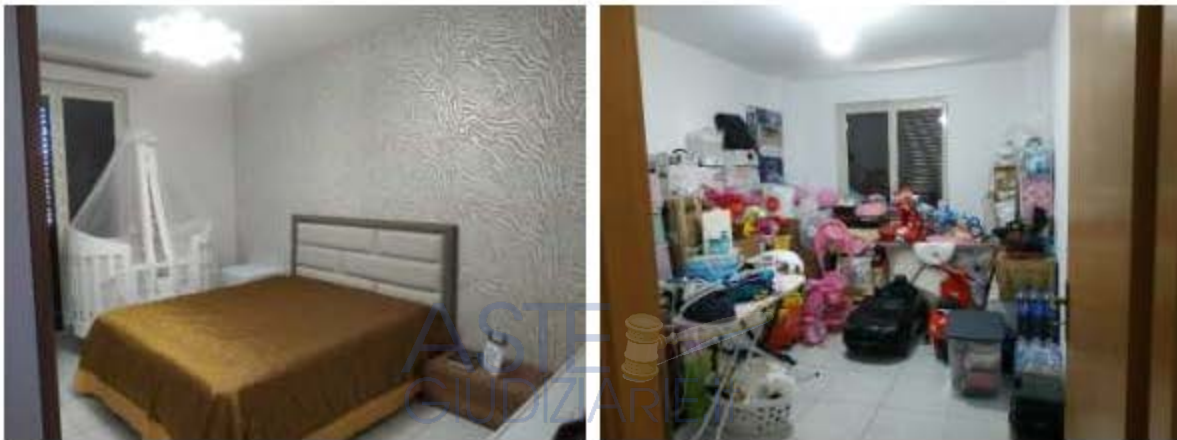
Figura 3 - Vista interna, camere da letto

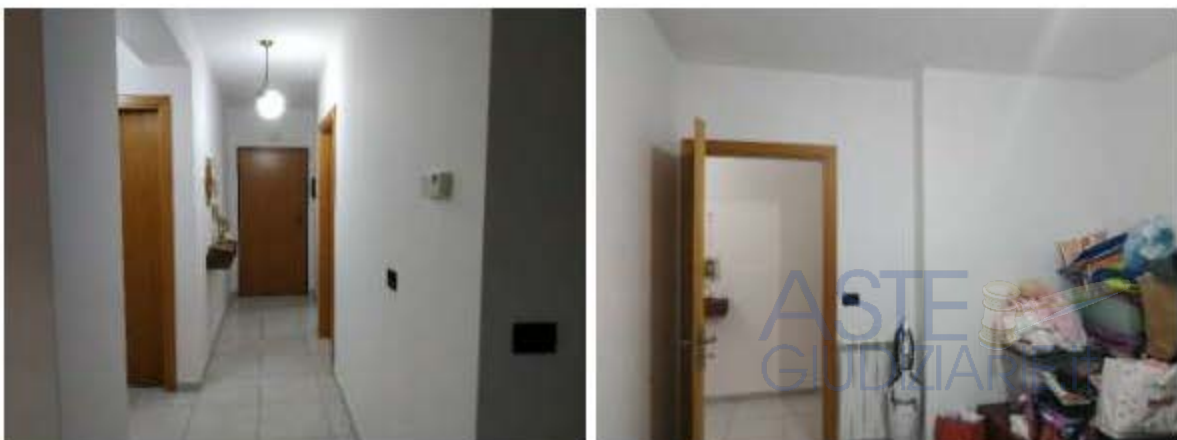
Figura 4 - Vista interna, a sx il vano di accesso a dx camera da letto

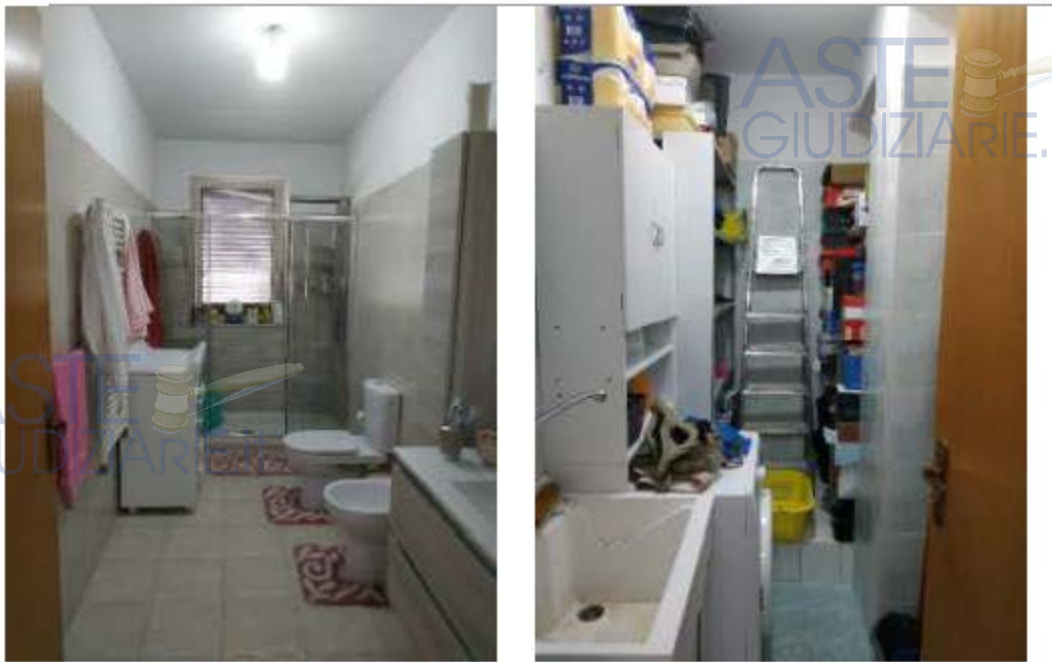
Figura 5 – Vista interna, a sx servizio igienico a destra ripostiglio/lavanderia

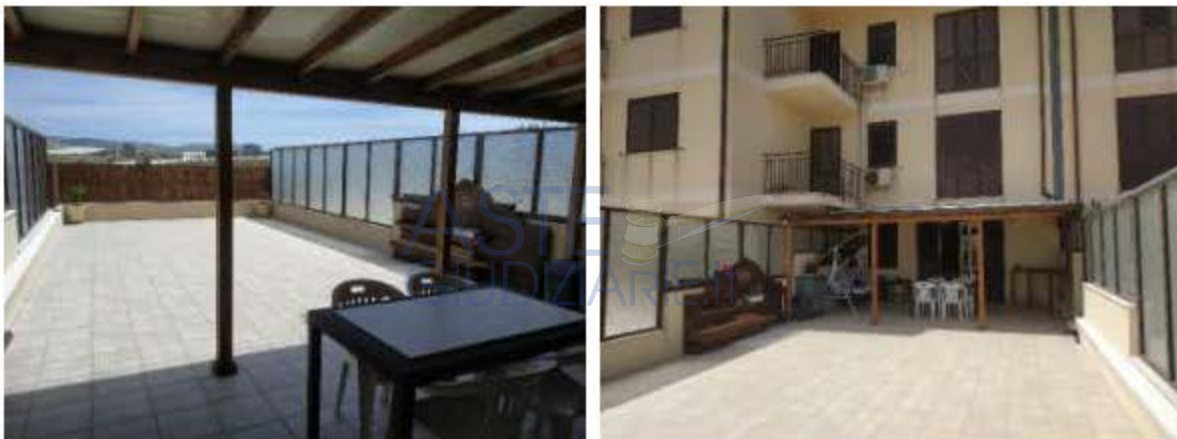
Figura 6 – Vista esterna, terrazzo ad uso esclusivo

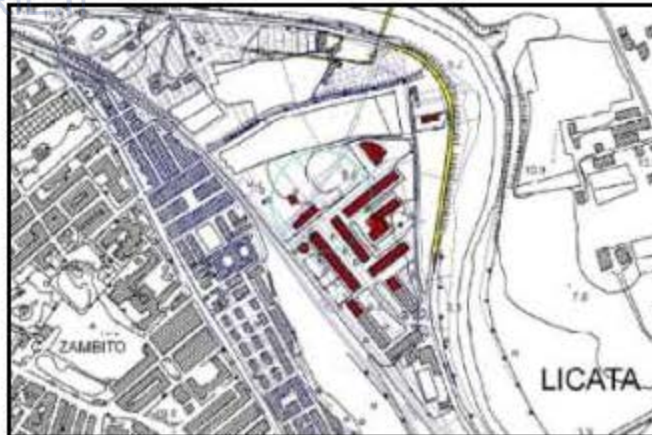
- (ART.1 D.L. 180/98 CONVERTITO CON MODIFICHE CON LA L.267/98 e ss. mm. ii.)  
Si riscontra dallo studio della “Carta del rischio idraulico per fenomeni di esondazione n.76” (Fig. 10), che parte dello stabile interessato dal presente progetto è soggetto a vincolo R4, ovvero area di rischio molto elevato, in particolare lo stabile è interessato da vincolo R4 per una lunghezza totale di 46,80 m a partire dal lato sud ovest del palazzo (vedasi elaborati grafici). La restante parte dello stabile, cioè quella interessata da progetto non è soggetta a vincolo R4.

Figura 10 - Stralcio PAI

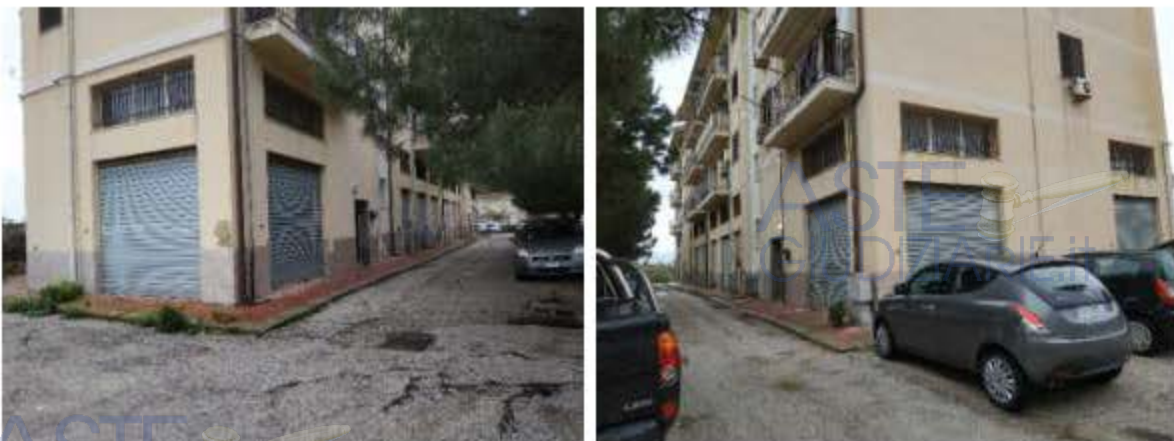
Figura 2 - Vista Esterna – a sx il prospetto Nord-Ovest, a dx il prospetto Sud-Est

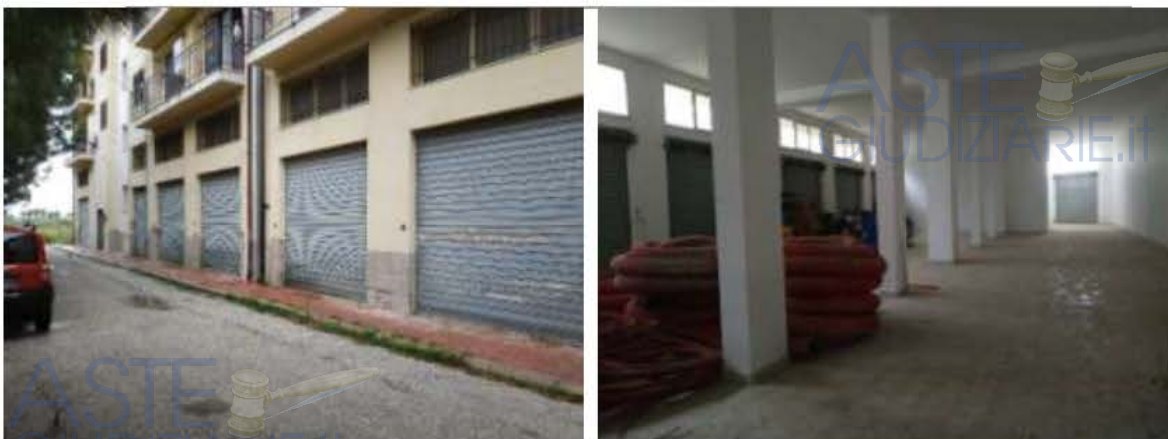
Figura 3 - A sx la vista esterna del prospetto Sud-Ovest, a dx vista interna del magazzino

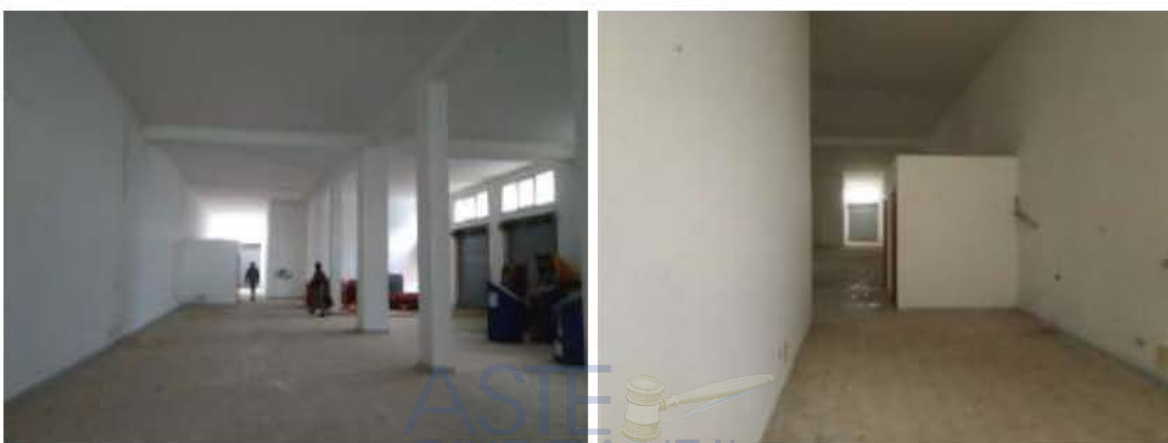
Figura 4 - Vista interna, a sx il particolare dei servizi igienici

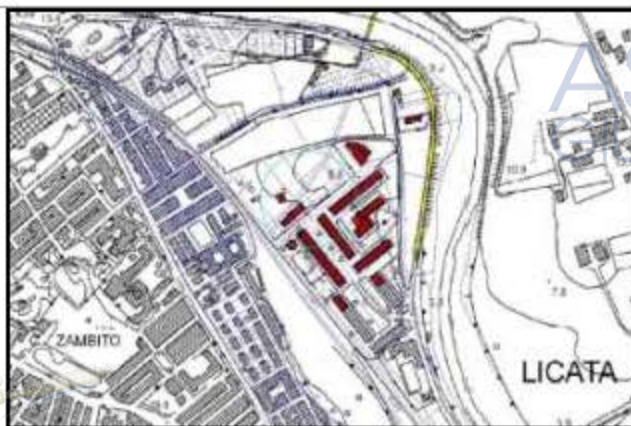
- Vincolo Paesaggistico: La particella in esame, in parte, è sottoposta a tutte le norme di tutela contenute nel Decreto Legislativo 22/01/2004 n. 42 ricadendo entro la fascia di rispetto dei 150 metri del fiume Salso, sottoposta a vincolo paesaggistico;
- (ART.1 D.L. 180/98 CONVERTITO CON MODIFICHE CON LA L.267/98 e ss. mm. ii.)  
Si riscontra dallo studio della "Carta del rischio idraulico per fenomeni di esondazione n.76" (fig. 8), che parte dello stabile interessato dal presente progetto è soggetto a vincolo R4, ovvero area di rischio molto elevato, in particolare lo stabile è interessato da vincolo R4 per una lunghezza totale di 46,80 m a partire dal lato sud ovest del palazzo (vedasi elaborati grafici). La restante parte dello stabile, cioè quella interessata da progetto non è soggetta a vincolo R4.

Figura 8 - Stralcio PAI
