TRIBUNALE ORDINARIO DI AGRIGENTO

N. Gen. Esec. 203/2018

CONSULENZA ESTIMATIVA GIUDIZIARIA

- **Bene N° 1** – Fabbricato ad uso residenziale, sito in Agrigento (AG) - via arco San Francesco n. 13 (Coord. Geografiche: Latitudine 37.312161° - Longitudine 13.571797)

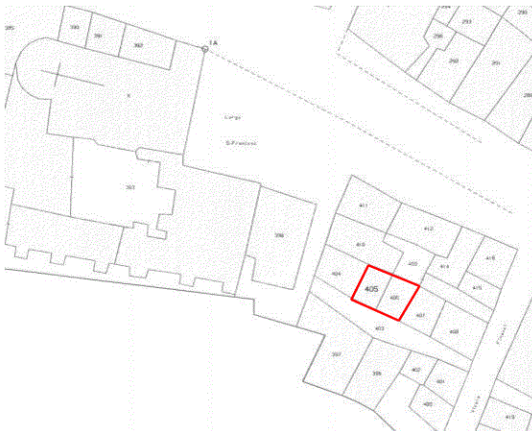
Immagine 1 - Stralcio mappa catastale Foglio 142 Part. 405 graffiata con la particella 406

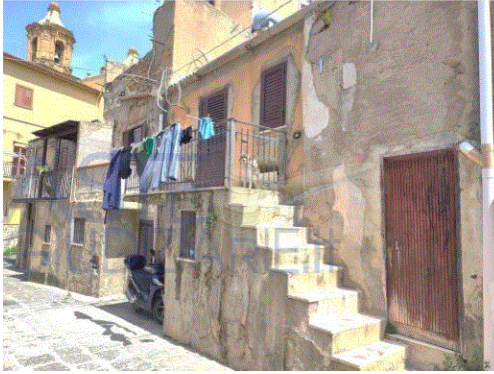
L'accesso al bene avviene, in modo diretto ed indipendente, dal vicolo San Francesco di Paola, tramite una scala esterna che pone in comunicazione la succitata via con l'ingresso di codesta unità immobiliare, sito al piano primo, in corrispondenza dell'attuale vano ingresso - soggiorno - pranzo.

Foto 7 – Ingresso unità immobiliare oggetto di Esecuzione Immobiliare RG 203/2018 da vicolo San Francesco di Paola

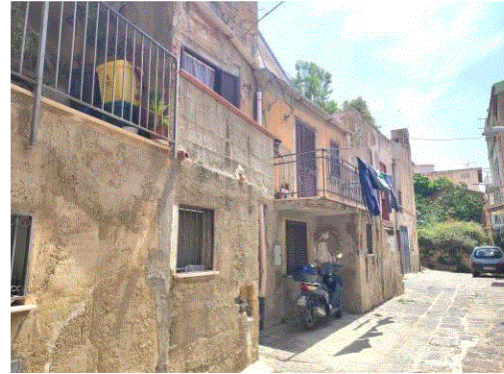
Foto 8 – Ingresso unità immobiliare oggetto di Esecuzione Immobiliare RG 203/2018 da vicolo San Francesco di Paola

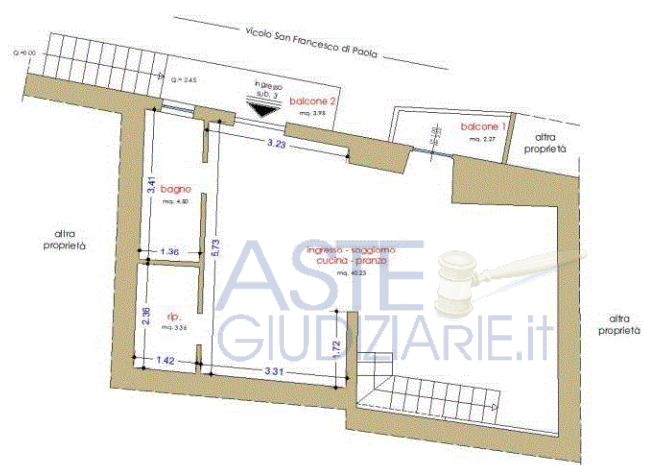
Immagine 10 – Pianta piano primo

Denominazione vano	mq	note	
Ingresso - soggiorno - pranzo	42,90		Piano 1° zona giorno
Bagno 1	4,50	Alla data di sopralluogo mancante dei sanitari ed utilizzato come ripostiglio	
ripostiglio	3,36		
TOTALE	58,34		
Camera Letto 1	19,53		Piano Terra zona notte
W.C. 1 (a servizio della cam. Letto 1)	2,30	Da demolire	
Camera Letto 2	10,02		
W.C. 2 (a servizio della cam. Letto 2)	1,87		
Camera Letto 3	10,83		
disimpegno	3,42		
TOTALE	47,97		
SUPERFICIE UTILE NETTA - MQ 106,31			
Ripostiglio copertura	2,76	non accessibile	Copertura
Terrazzo di copertura	10,75	non accessibile	
Balcone 1	2,27	Piano 1° - via arco San Francesco di Paola	
Balcone 2	3,95	Piano 1° - via arco San Francesco di Paola

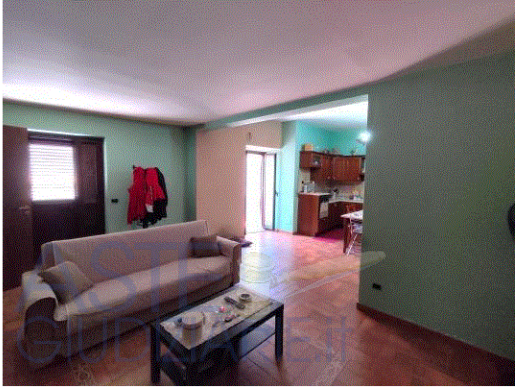
Foto 12 - Ingresso (piano 1°) unità immobiliare sub. 3

Internamente il bene risulta rifinito in ogni sua parte con materiali di modesto pregio, con evidenti segni di umidità di risalita riscontrate al piano terra e nel soffitto del piano primo quest'ultimi, presumibilmente, provenienti dalla copertura.

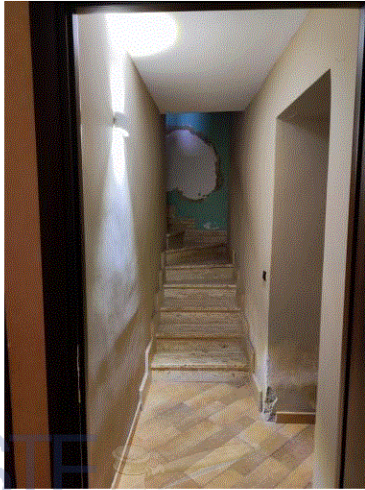
Il collegamento verticale dei due livelli (piano terra e primo) risulta garantito tramite una scala interna, presumibilmente in calcestruzzo di cemento armato, mentre non risulta più accessibile il terrazzo di copertura a causa della demolizione della scala che poneva in relazione il primo piano con lo stesso ambiente.

Foto 17 - scala interna di collegamento tra il piano terra e 1°

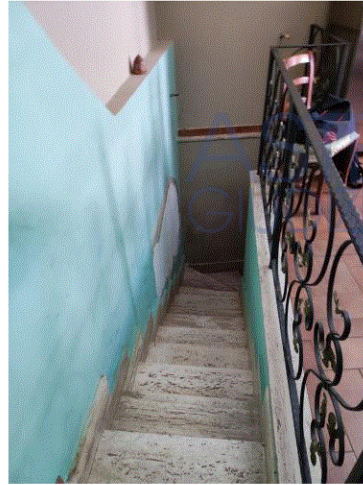
Foto 18 - scala interna di collegamento tra il piano 1° e terra

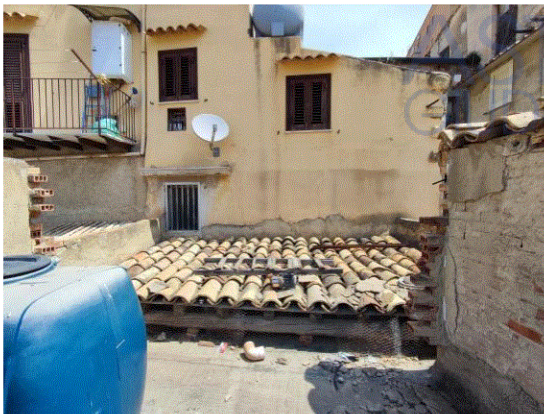
Per tale ragione non è stato possibile eseguire l'accesso al terrazzo di copertura finalizzato al rilievo geometrico dimensionale di codesta porzione di fabbricato ma è stato possibile, tramite una scala esterna, ed in precarie condizioni di sicurezza, eseguire e produrre la documentazione fotografica ritraente lo stato dei luoghi.

Foto 19 - copertura unità immobiliare (lato part 405)

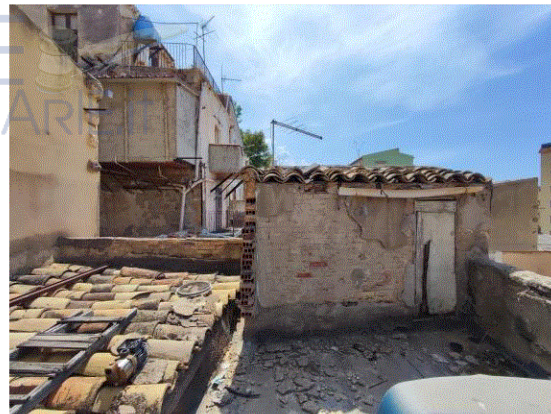
Foto 20 - copertura unità immobiliare (lato part 405)

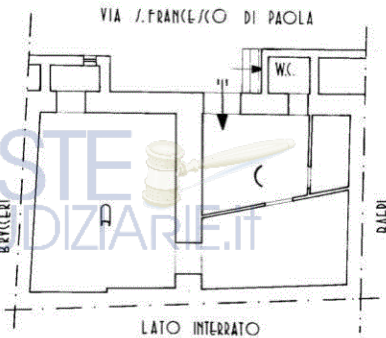
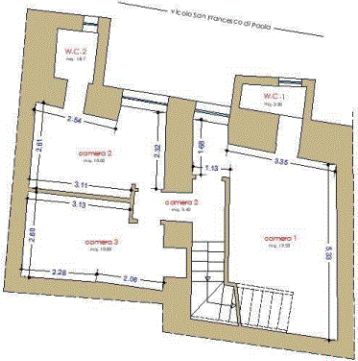
<p>Planimetria catastale immobile Foglio 142 Part. 405-406 Sub. 3 - piano Terra</p>	<p>Rilievo dello stato di fatto immobile Foglio 142 Part. 405-406 Sub. 3 - piano Terra</p>

Diffomità riscontrate nella comparazione della planimetria catastale attualmente depositata presso l'Agenzia delle Entrate (risalente al 12.05.1993) con la planimetria dello stato di fatto rilevata dal sottoscritto CTU

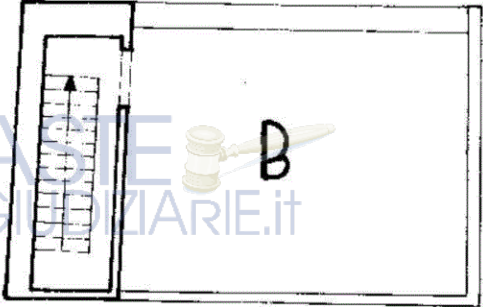
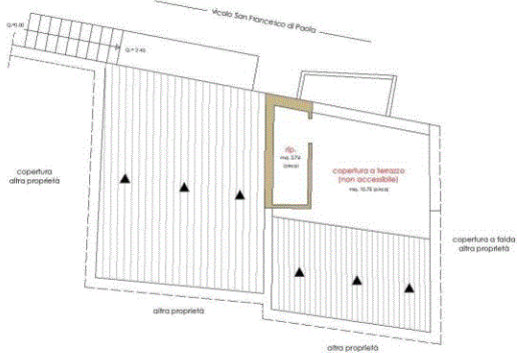
<p>Planimetria catastale Foglio 142 Part. 405-406 Sub. 3 – terrazzo</p>	<p>Rilievo stato di fatto Foglio 142 Part. 405-406 Sub. 3 – piano 1°</p>

<p>Difficoltà riscontrate nella comparazione della planimetria catastale attualmente depositata presso l'agenzia delle Entrate (risalente al 12.05.1993) con la planimetria dello stato di fatto rilevata dal sottoscritto CTU</p>

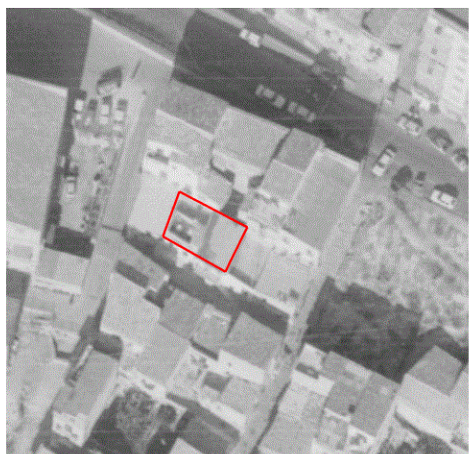
Si esprimono perplessità per ciò che riguarda la regolarità urbanistica della copertura ivi compresa la presenza dell'ex torrino scala oggi trasformato in ripostiglio "lato particella 405". Dalle ricerche effettuate dallo scrivente, presso la SAS di Palermo, le prese fotografiche aeree risalenti agli anni: 1966 – 1973 – 1977 - 1981, essendo state scattate a 5000 metri di altezza, risultano poco chiare e quindi non forniscono alcun contributo utile allo scopo per le quali sono state richieste; mentre la foto aerea risalente al 1981, scattata a 1.500 metri di altezza sembrerebbe ritrarre l'immobile privo di copertura (porzione lato 405).

Foto 22 - Foto aerea del 1981 con indicazione dell'unità immobiliare oggetto di Esecuzione Immobiliare (foglio 142 - part. 405 graffiato con la part. 406)

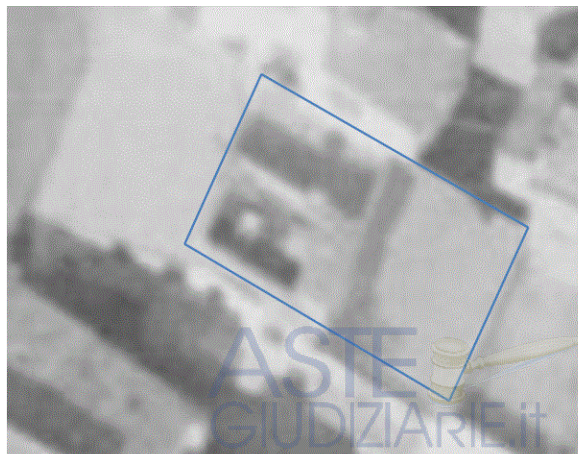
Foto 23 - Ingrandimento foto aerea del 1981 con indicazione dell'unità immobiliare oggetto di Esecuzione Immobiliare (foglio 142 - part. 405 graffiato con la part. 406)

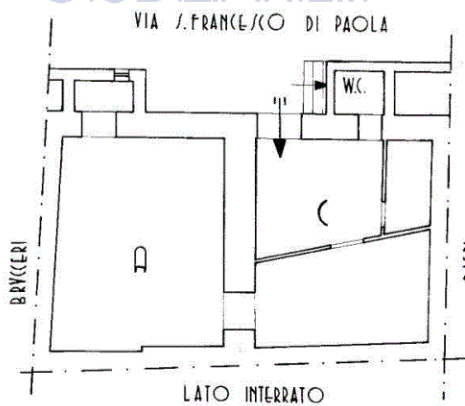
Immagine 24 – Planimetria Catastale piano terra Foglio 142 – Particella 405-406 Sub. 3

Dalla ricerca è emerso che per l'immobile foglio 142 - particella 405 - sub. 1 e 2 risultano presenti le planimetrie di primo impianto, depositate in data 18.10.1939 (con protocollo 1939/1166) mentre, non risulta presente, presso gli archivi di codesto ente, la planimetria catastale di primo impianto del fabbricato foglio 142 particella 406 sub. 1 e 2. Dall'analisi della documentazione acquisita si ritiene evidente che le particelle 405 e 406 fossero, alla data di censimento (1939), due unità autonome ed indipendenti e che in epoca successiva, presumibilmente nell'anno 1993, siano state oggetto di variazioni per ampliamento e fusione dalle quali è stato generato l'attuale immobile oggetto della vendita:

Foglio 142 particella 405 sub. 3 graffato con foglio 142 particella 406 sub. 3.
