**TRIBUNALE ORDINARIO DI
AGRIGENTO**

**PROCEDURA N. 26/2023 R. G.
PROMOSSA DA**

CONSULENZA TECNICA GIUDIZIARIA

Perizia Lotto n. 2

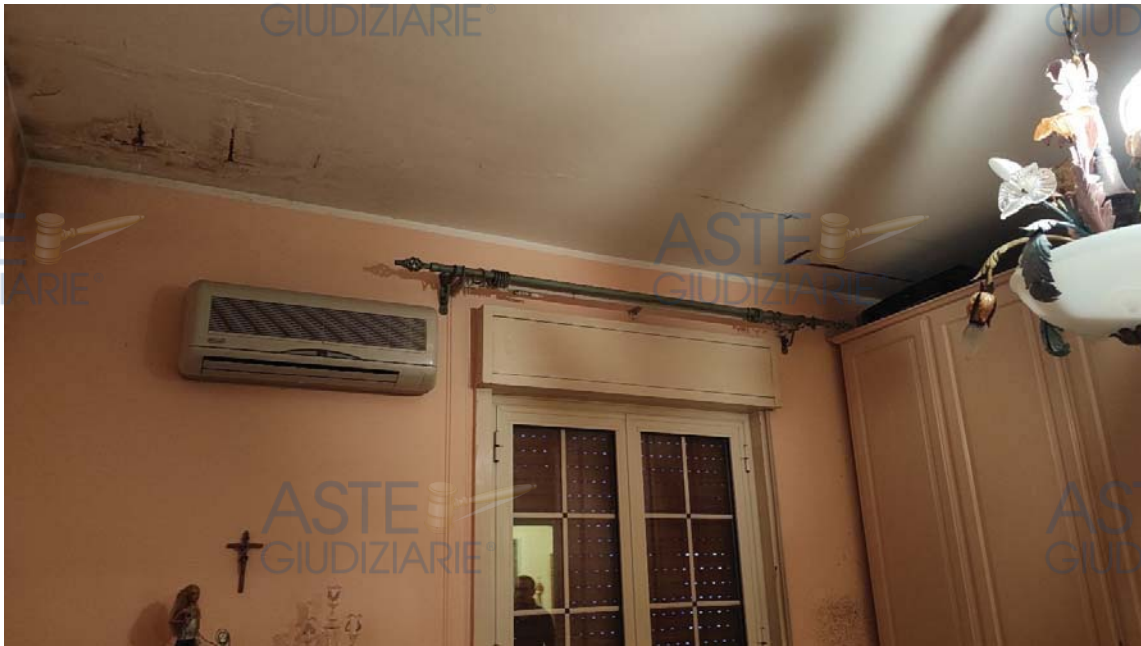
precarie condizioni igienico-sanitarie per via di un'evidente incuria dovuta a fenomeni di infiltrazione di acqua meteorica dal soffitto. Non sono state riscontrate particolari criticità se non un degrado della coloritura delle pareti e dei soffitti, nonché delle tracce di umidità pregressa in corrispondenza della parete a Est dei vani principali.

Figure 5 – Particolare del soffitto della camera da letto

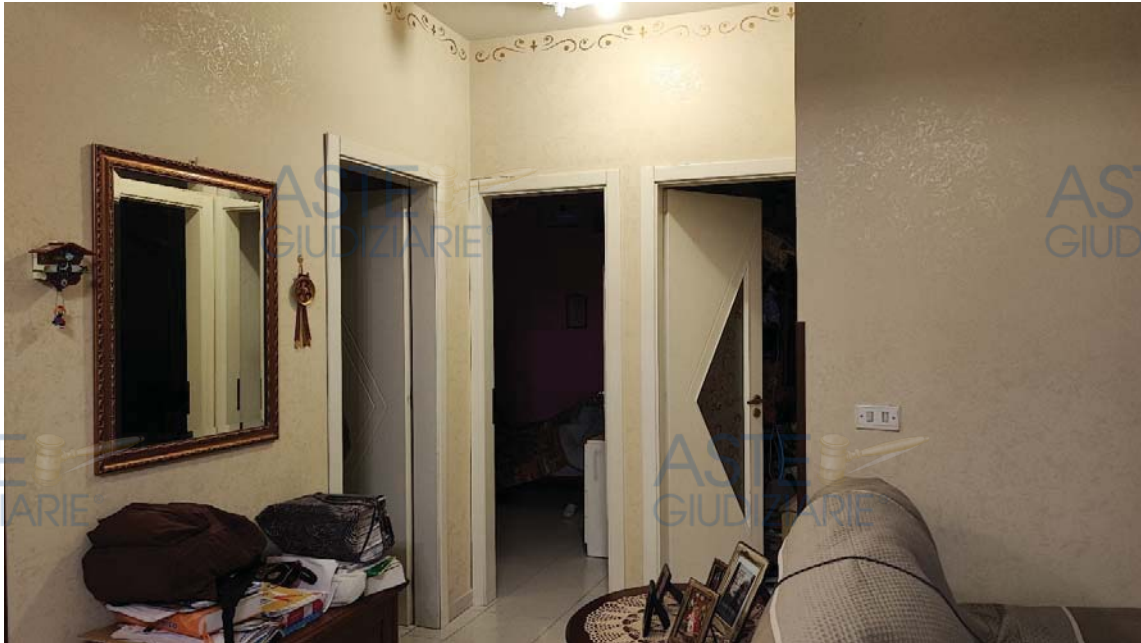
Figure 6 – Da sinistra verso destra, servizio igienico e i due vani adibiti a

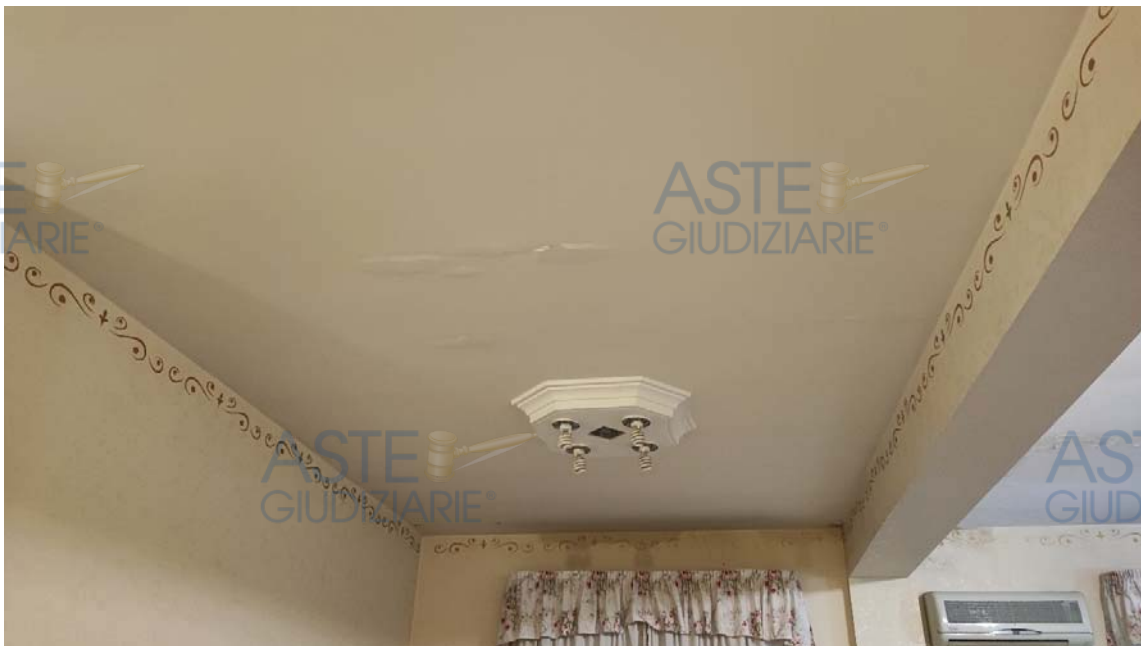
Figure 7 – Particolare del soffitto della camera da letto
