TRIBUNALE DI AGRIGENTO
Sezione Esecuzioni Immobiliari

Procedura Esecutiva N.R.G.E. 36/2020

ELABORATO PERITALE

Immobile residenziale sito in Favara via Della Repubblica n° 21
censito al Catasto Fabbricati al
foglio 68 mappale 2385 sub 5 piano secondo

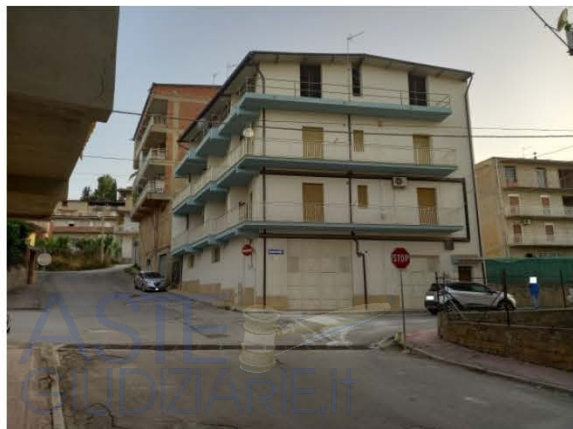
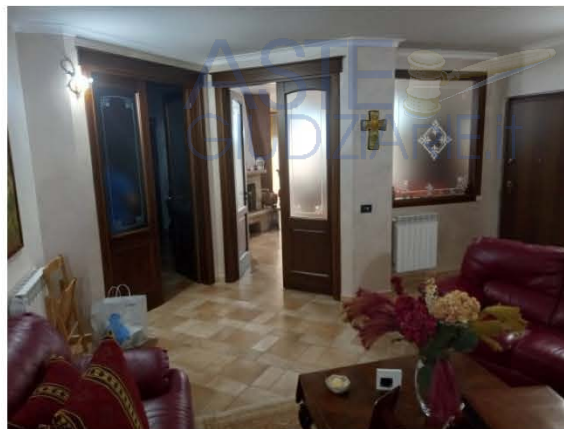
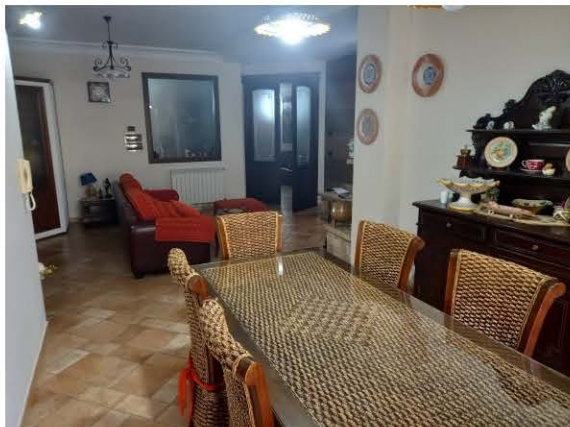
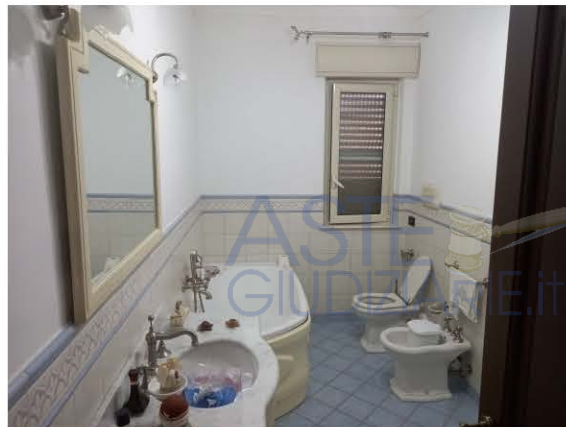
Per quanto riguarda le finiture, portoncino blindato d’ingresso con rifinitura effetto legno, porte interne in legno, serramenti esterni in alluminio con vetrocamera e tapparelle; le pareti e i soffitti sono intonacati con gesso e tinteggiate di bianco; pavimenti in cotto/effetto cotto; I bagni sono completi di sanitari in ceramica bianca, nel W.C.1 è presente una vasca da bagno mentre nel W.C.2 oltre ad una doccia vi è collocata una piletta e relativa lavatrice..

L’impianto di riscaldamento è costituito da una caldaia a gas e un termocamino collegati ai punti di emissione costituiti da termosifoni in alluminio (per dichiarazione del sig. [REDACTED] la caldaia presente collegata all’impianto non è funzionante).
