TRIBUNALE DI AGRIGENTO
UFFICIO ESECUZIONI IMMOBILIARI

**Appartamento a piano quarto mansardato
in AGRIGENTO via G. Mazzini n. 44 bis
F. 127 part.321 sub 45**

Lotto N. A3

ELABORATO PERITALE

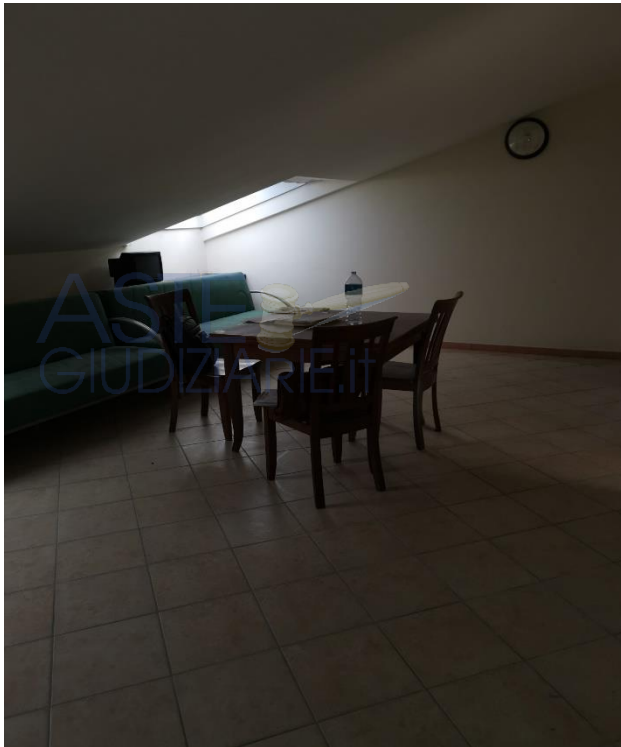
Foto n. 5

E' costituito da un grande vano di ingresso soggiorno (v. foto n.5), un vano cucina con terrazzo (v. foto n.6), due camere da letto (v. foto n.7) e due bagni (v. foto n. 8)

L'unità immobiliare è dotata di rifiniture di tipo medio con pavimento in gres ceramico (danneggiato in alcune parti) e pareti e soffitti gessati e tinteggiati. Gli infissi esterni (velux a tetto) sono in parte in alluminio rivestiti in legno e doppio vetro mentre la finestra del vano cucina è in alluminio preverniciato. Gli infissi interni sono in legno tamburato di media fattura.

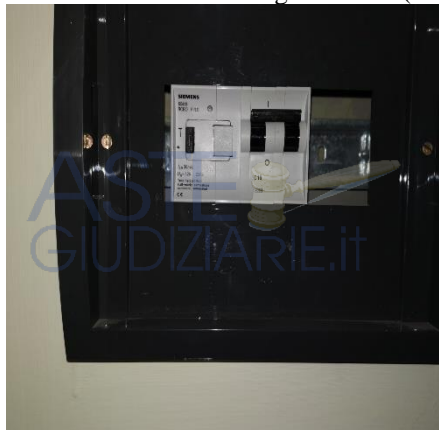
Foto n. 9

Relativamente agli impianti si rileva un impianto elettrico di tipo ordinario sottotraccia con quadro generale dotato di salvavita (v. foto n.9), un impianto idrico realizzato originariamente, un impianto di riscaldamento con radiatori in alluminio alimentati a gas metano (v. foto n.10) e un condizionatore d'aria 12.000 Btu (v. foto n. 11).
