TRIBUNALE DI AGRIGENTO
UFFICIO ESECUZIONI IMMOBILIARI

N. Gen. Rep. **58/2020 R.G. Es**

**Appartamento a piano quarto mansardato
in AGRIGENTO via G. Mazzini n. 44 bis
F. 127 part.321 sub 47**

ELABORATO PERITALE

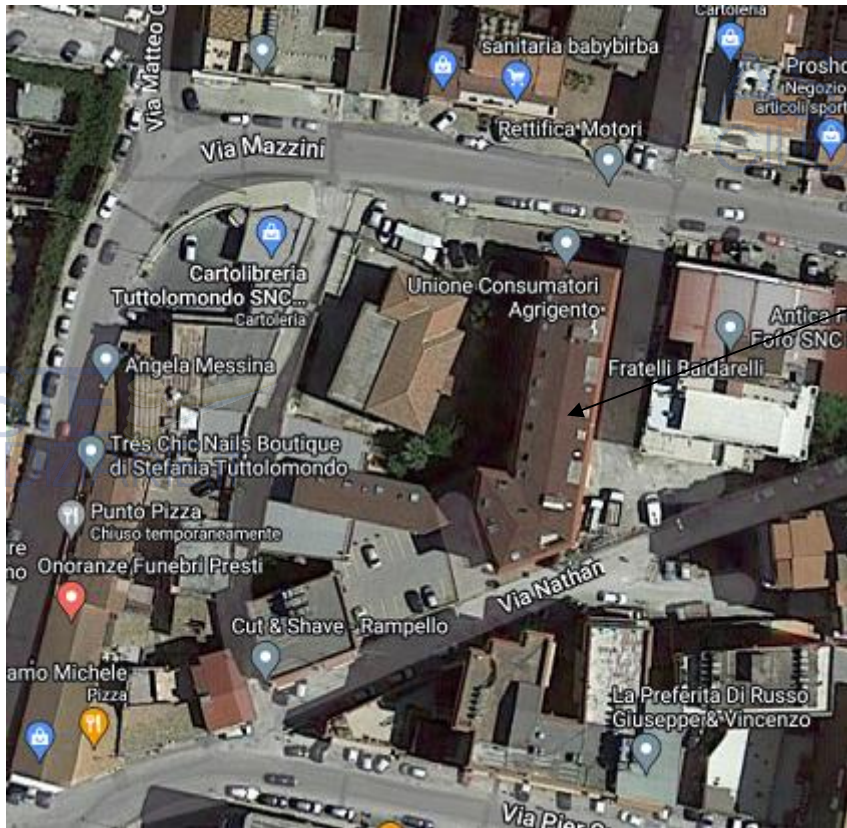
ortofoto satellitare

SI RILEVA, INOLTRE, LA RISPONDENZA TRA LO STATO DI FATTO (FOTO AEREA RAPPRESENTANTE IL FABBRICATO IN ALL. 3) CON LO STRALCIO DI MAPPA CATASTALE (IN ALL. 4) COME VISIBILE DAL RAFFRONTO SOTTO RIPORTATO.

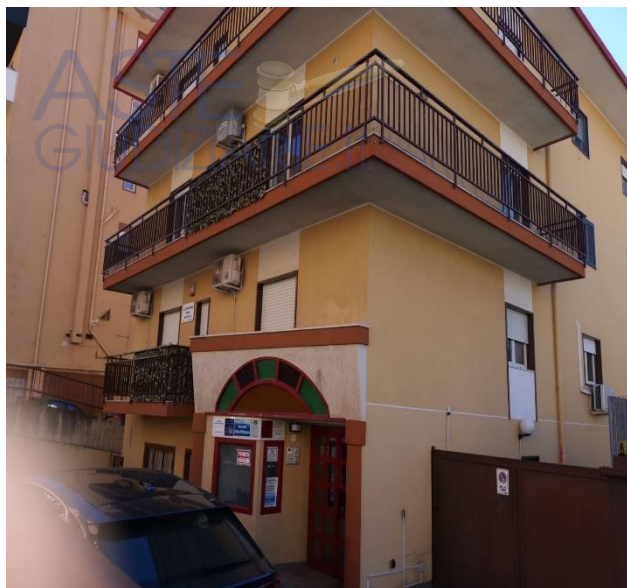
Dal portone al numero civico 44 bis di Via Giuseppe Mazzini visibile nella foto n. 1 si raggiunge l'androne condominiale visibile nella foto n. 2 e poi a mezzo vano scala (v.foto n.3) ed ascensore si raggiunge la porta di accesso dell'appartamento (foto.n.4)

Foto n° 1 Portone accesso immobile

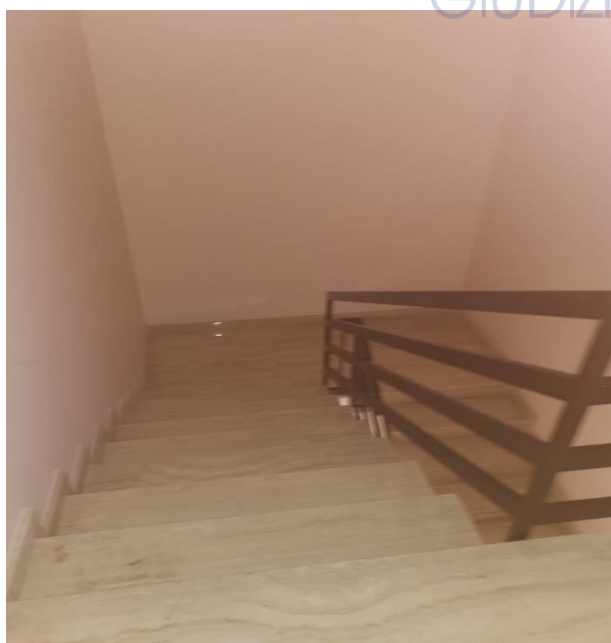
Foto n. 3 vano scala

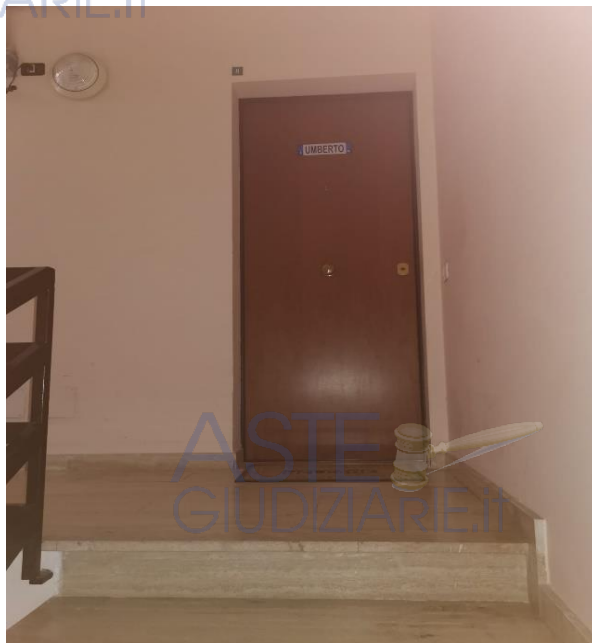
Foto n. 4 Porta di ingresso appartamento

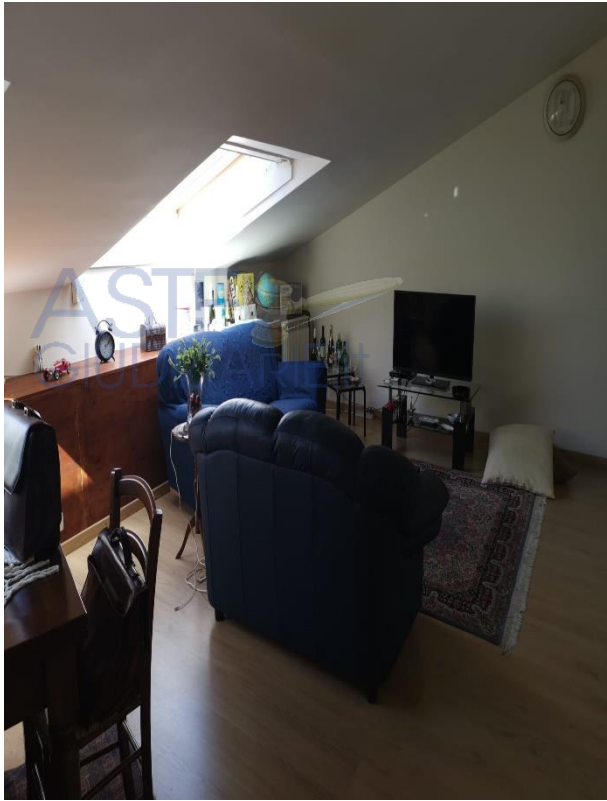
Foto n. 5

E' costituito da un grande vano di ingresso soggiorno (v. foto n.5), un vano cucina con terrazzo (v. foto n.6), due camere da letto (v. foto nn..7-8) e due bagni (v. foto n. 9)

L'unità immobiliare è dotata di rifiniture di tipo medio con pavimento del soggiorno e cucina in laminato in legno e pavimento degli altri vani in gres ceramico; le pareti e soffitti gessati e tinteggiati. Gli infissi esterni (velux a tetto) sono in parte in alluminio rivestiti in legno e doppio vetro mentre la finestra del vano cucina è in alluminio preverniciato. Gli infissi interni sono in legno tamburato di media fattura.

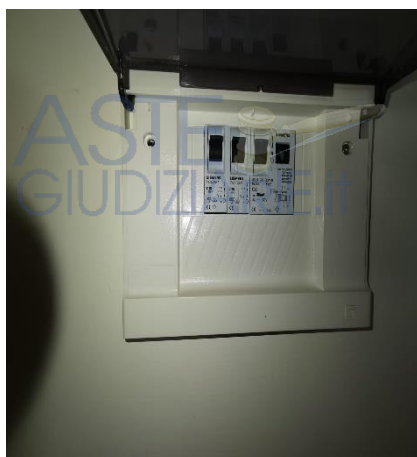
Foto n. 10

Relativamente agli impianti si rileva un impianto elettrico di tipo ordinario sottotraccia con quadro generale dotato di salvavita (v. foto n.10), un impianto idrico realizzato originariamente, un impianto di riscaldamento con radiatori in alluminio alimentati a gas metano (v. foto n.11) e un condizionatore d'aria 12.000 Btu (v. foto n. 12).
