**TRIBUNALE DI AGRIGENTO**

**Oggetto:** Esecuzione Immobiliare n. 63/2023 R.G. - anno 2023

- Fabbricato sito in Ravanusa via Pergusa al n.c. 11, composto da due piani fuori terra più un sottotetto. Identificato al N.C.E.U. al comune catastale di Ravanusa al foglio 49, particella 300 sub 4, categoria A/3, classe 3, consistenza 7 vani, rendita catastale € 354,29.
- Unità immobiliare censita al N.C.E.U. al comune di Ravanusa al foglio 49 particella 300 sub 3, categoria C/6, classe 5 consistenza 10 mq, rendita catastale € 26.86.

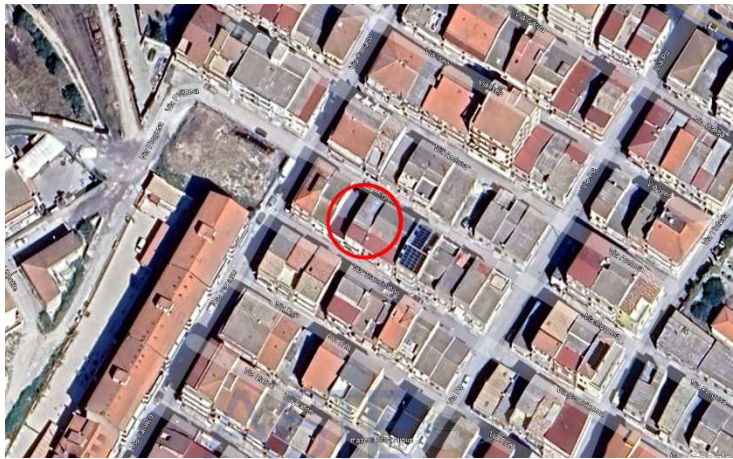
Accesso da via Pergusa

L'immobile sito in via Pergusa è collocato in mezzo ad una schiera di fabbricati, quindi facciata in aderenza su due lati con ingresso principale dalla via Pergusa e ingresso secondario dalla via

Trasimeno tramite porta finestra per l'abitazione e saracinesca in ferro per il garage. Di forma regolare costruito intorno agli anni settanta con struttura in muratura portante (conci di tufo) ed è costituito da un piano terra, un primo piano e un secondo piano (sottotetto) con copertura a falde. Nella sagoma rettangolare del piano terra insiste il garage di piccole dimensioni con accesso dalla via Trasimeno tramite saracinesca e collegato all'abitazione principale tramite porta interna anche se catastalmente autonomo (sub 3). (allegato 7)

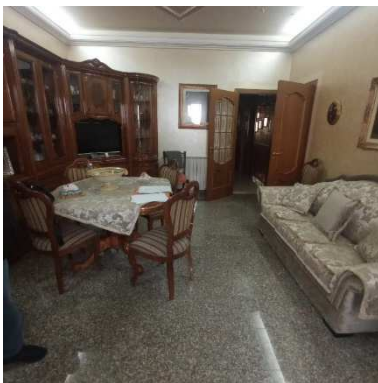
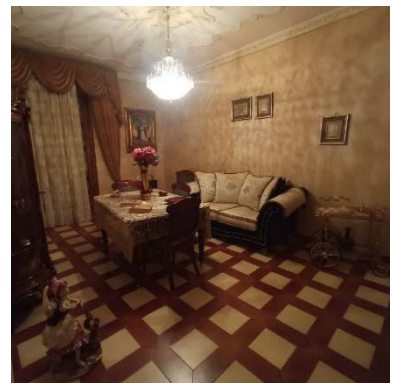
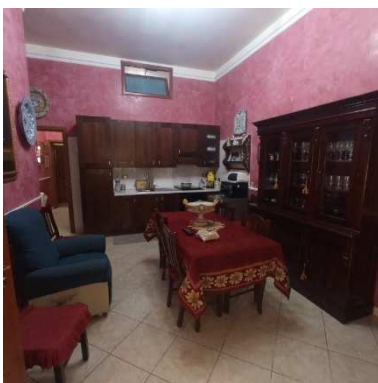
L'unità abitativa del piano terra e secondo risulta in buono stato di conservazione. I pavimenti del piano terra sono in gres ceramico, come pure il garage, tranne il soggiorno pavimentato con marmette a scaglie di marmo levigate. Il primo piano con piastrelle di ceramica e l'ingresso e il corridoio in marmette a scaglie.

La maggior parte delle pareti sono rivestite con carta da parati e alcune tipo la cucina e la cameretta a piano terra tinteggiate con pittura effetto marmorino. Le pareti dei servizi sono rivestite con piastrelle per tutta l'altezza. La scala sia le pedate che le alzate sono rivestite in marmo, solamente per la rampa che porta al piano primo, mentre la rampa che porta al sottotetto è al grezzo. Le porte interne sono in legno tamburato, gli infissi esterni in alluminio con vetro doppio camera e persiani in alluminio al piano terra, mentre al piano primo in legno con persiane in alluminio.

L'immobile risulta essere abitato dal proprietario, ben rifinito e arredato.
