## TRIBUNALE DI ALESSANDRIA

Ufficio Esecuzioni Immobiliari  
PROCEDURA N. 341/2010 di R.G.E.

# RELAZIONE ESTIMATIVA

Il sottoscritto geom. Vincenzo Capece ha ricevuto incarico per la redazione della perizia di stima dei beni immobili di proprietà della società "xxxxx srl, siti in comune di Olbia, compresi nella Procedura Esecutiva 341/210 presso il Tribunale di Alessandria.

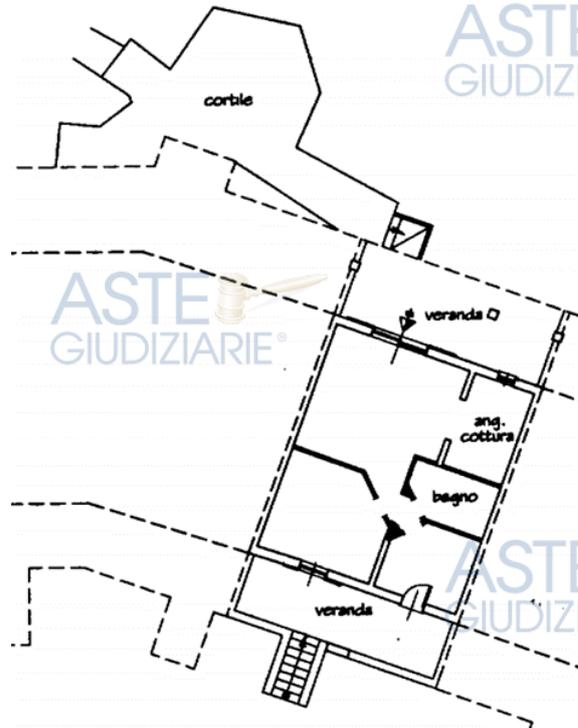
A sinistra la planimetria del sub 4 (stralcio da tavolo n 2 di condono) ed a destra la scheda catastale acquisita,

Vi sono le seguenti difformità:

- Diversa distribuzione interna degli ambienti;
- Modifiche prospettiche lato ingresso con eliminazione della porta di accesso sostituita dalla trasformazione della finestra in porta finestra;
- Differenza nella posizione delle scale di accesso lato sud e delle dimensioni della veranda lato nord-est;
- Aggiunta di scala esterna di collegamento all'area di corte;
- Variazione di posizione e dimensione delle finestre;
- Modifica ai rapporti aero illuminati e, quindi, delle condizioni igienico sanitarie;
- Spostamento dell'ubicazione del bagno, non più a ventilazione ed illuminazione naturale;

Le predette incongruenze possono essere regolarizzate previa presentazione attraverso il portale Suap di:

- pratica di accertamento di conformità con presentazione di grafici ante e post;
- pratica di compatibilità paesaggistica
- pagamento oneri per diritti comunali e sanzioni.

L'importo stimato per le pratiche elencate è pari ad euro 10.000,00 (diconsi euro diecimila)

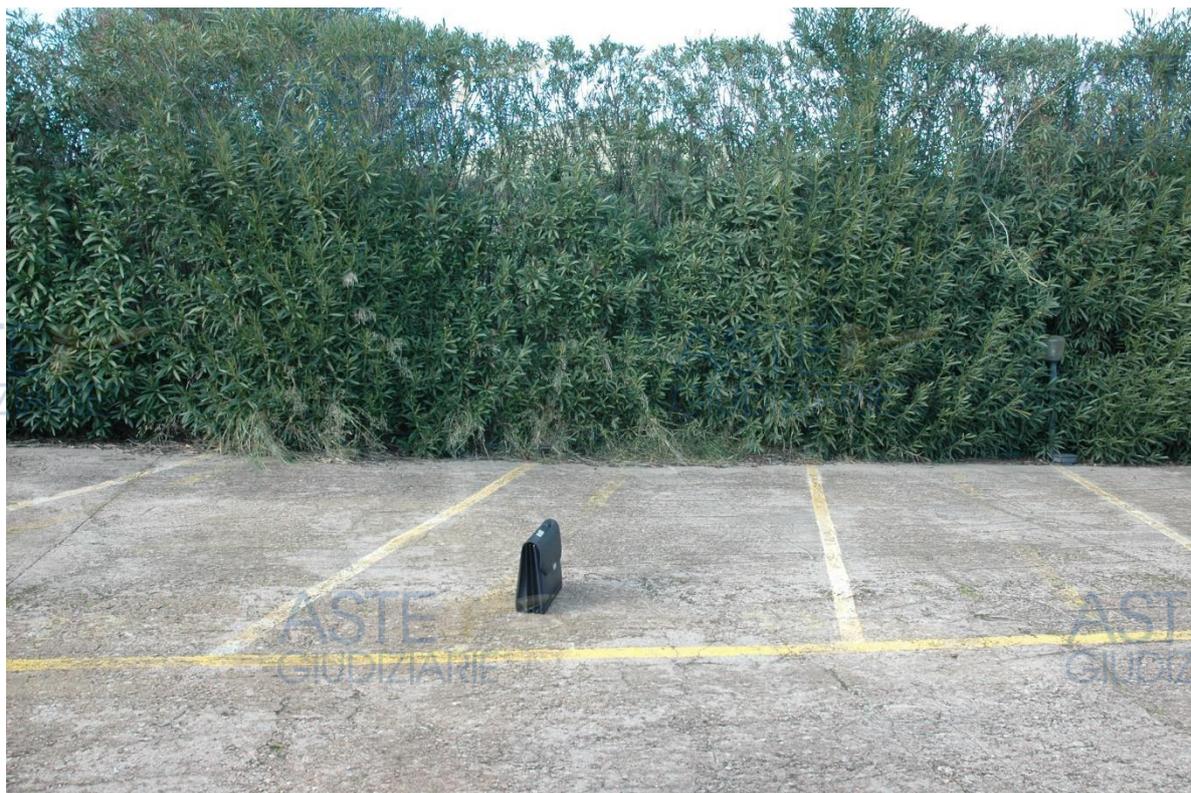
UNITA' IMMOBILIARE N. 5 - posto auto scoperto

Trattasi di posto auto scoperto, non delimitato fisicamente ma solo indicato con linea bianca/gialla, delle dimensioni medie di metri 5.20 x 2.55, pari a mq 13.26.

La posizione fisica del posto auto è leggermente diversa da quella indicata nell'elaborato planimetrico, come anche la forma.

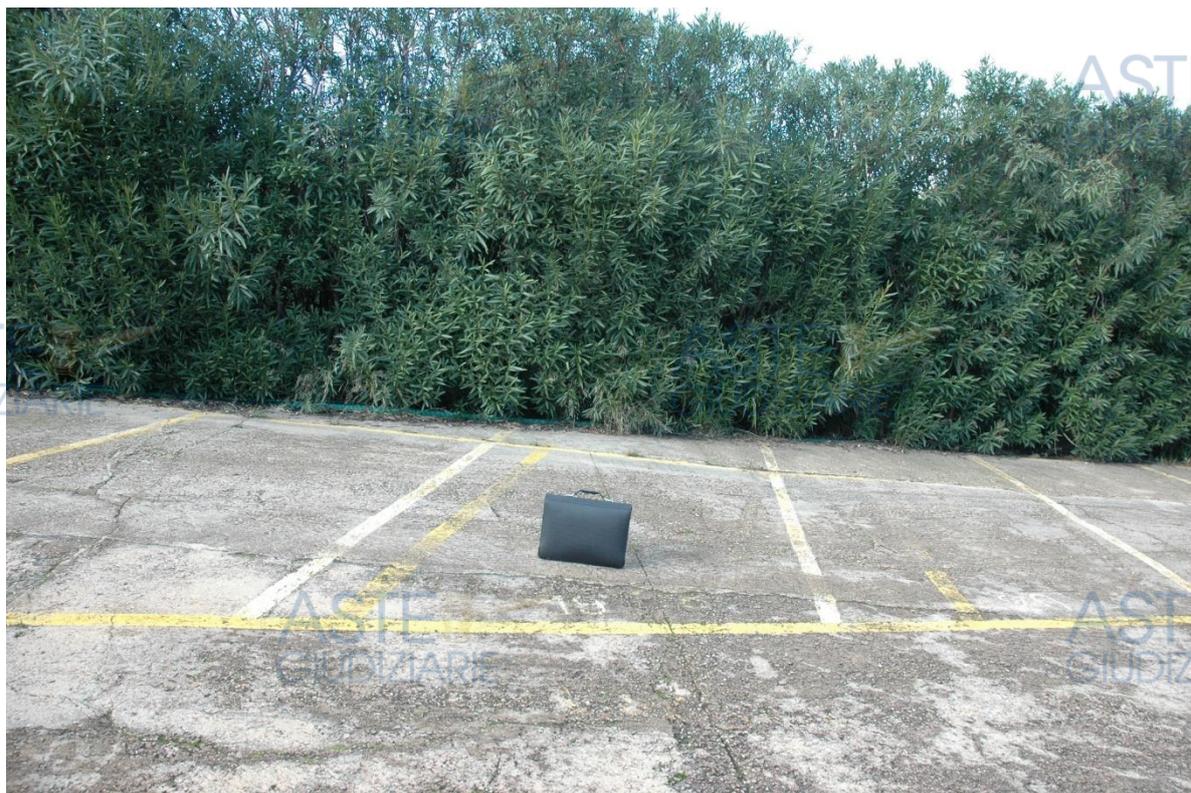
UNITA' IMMOBILIARE N. 5 - posto auto scoperto

Trattasi di posto auto scoperto, non delimitato fisicamente ma solo indicato con linea bianca, delle dimensioni medie di metri 5.20 x 2.55, pari a mq 13.26. La posizione fisica del posto auto è leggermente diversa da quella indicata nell'elaborato planimetrico, come anche la forma.

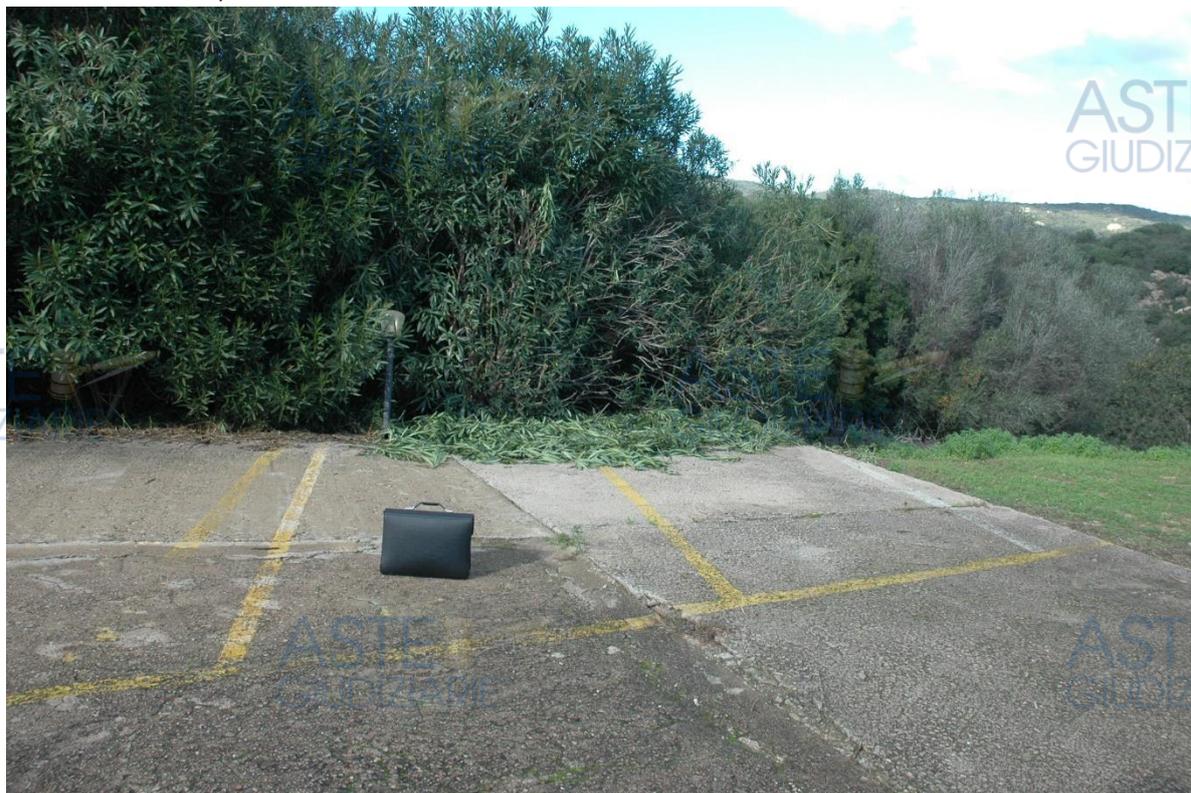
UNITA' IMMOBILIARE N. 6 - posto auto scoperto

Trattasi di posto auto scoperto, non delimitato fisicamente ma solo indicato con linea bianca, delle dimensioni medie di metri 5.20 x 2.55, pari a mq 13.26.

La posizione fisica del posto auto è leggermente diversa da quella indicata nell'elaborato planimetrico, come anche la forma.

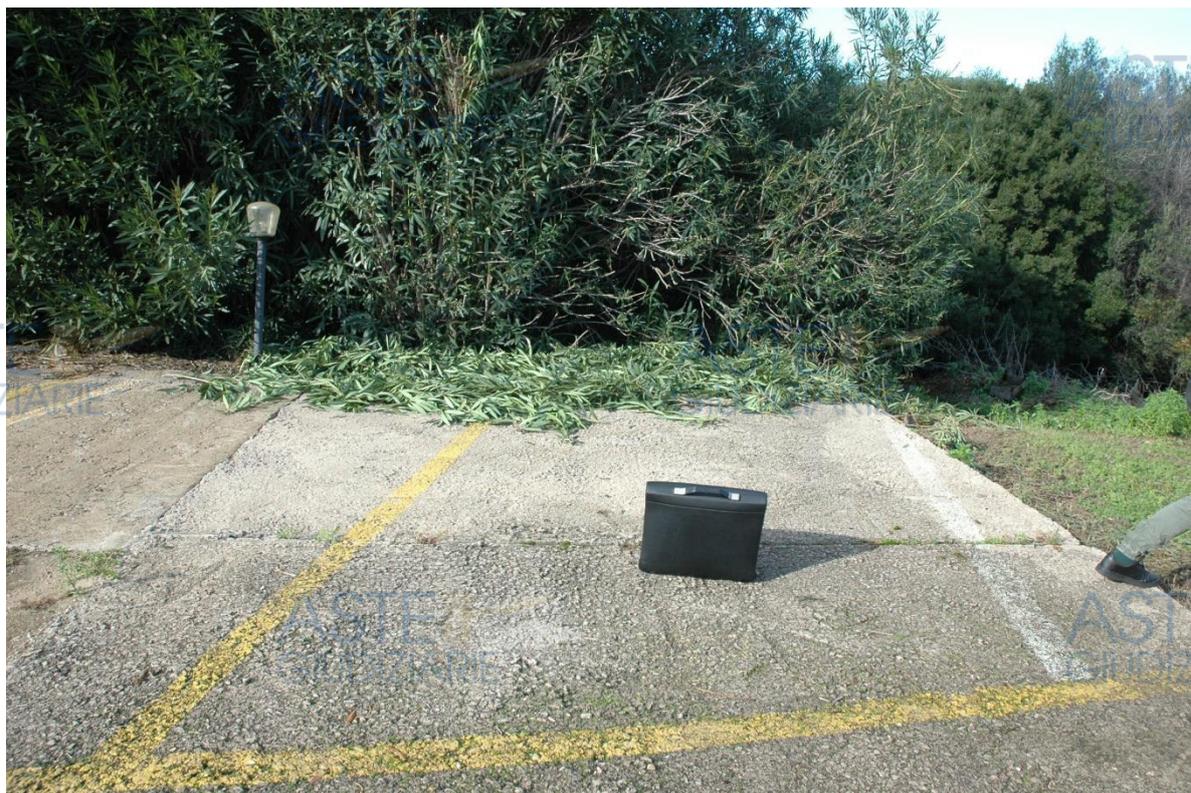
UNITA' IMMOBILIARE N. 7 - posto auto scoperto

Trattasi di posto auto scoperto, non delimitato fisicamente ma solo indicato con linea bianca, delle dimensioni medie di metri 5.20 x 2.55, pari a mq 13.26.

La posizione fisica del posto auto è leggermente diversa da quella indicata nell'elaborato planimetrico, come anche la forma.

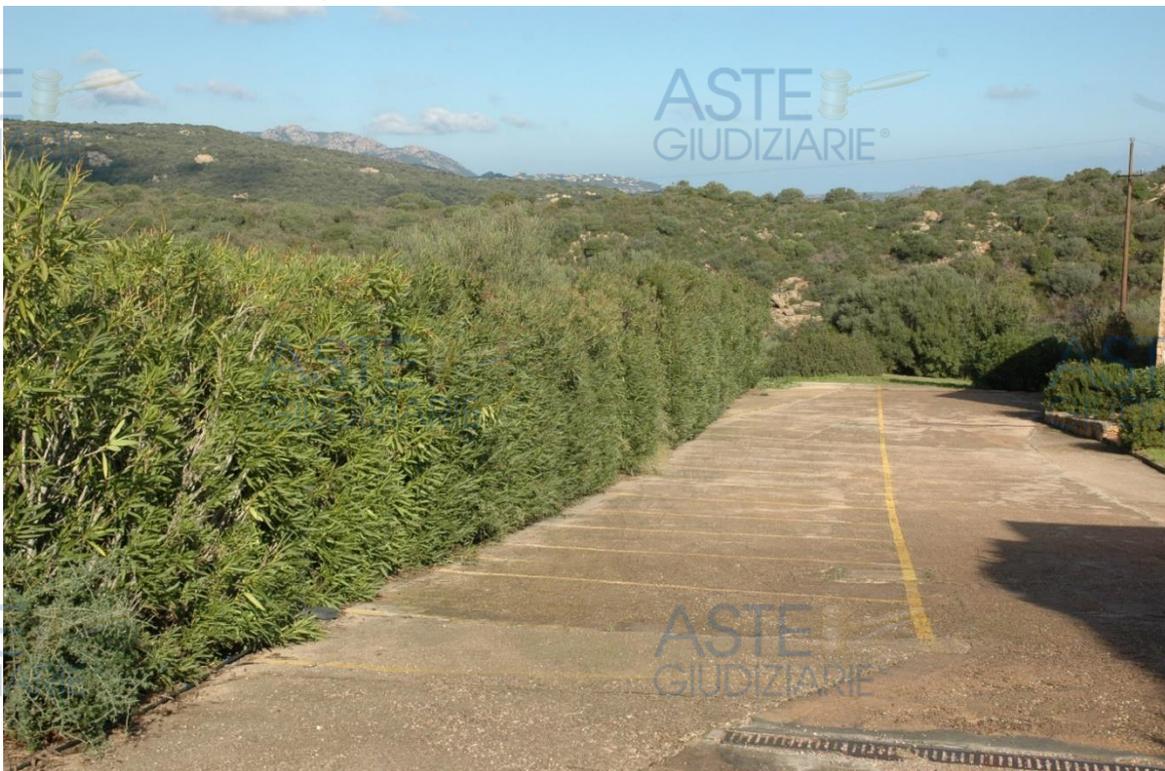
(posizione posti auto dal sub 9 al sub 28)

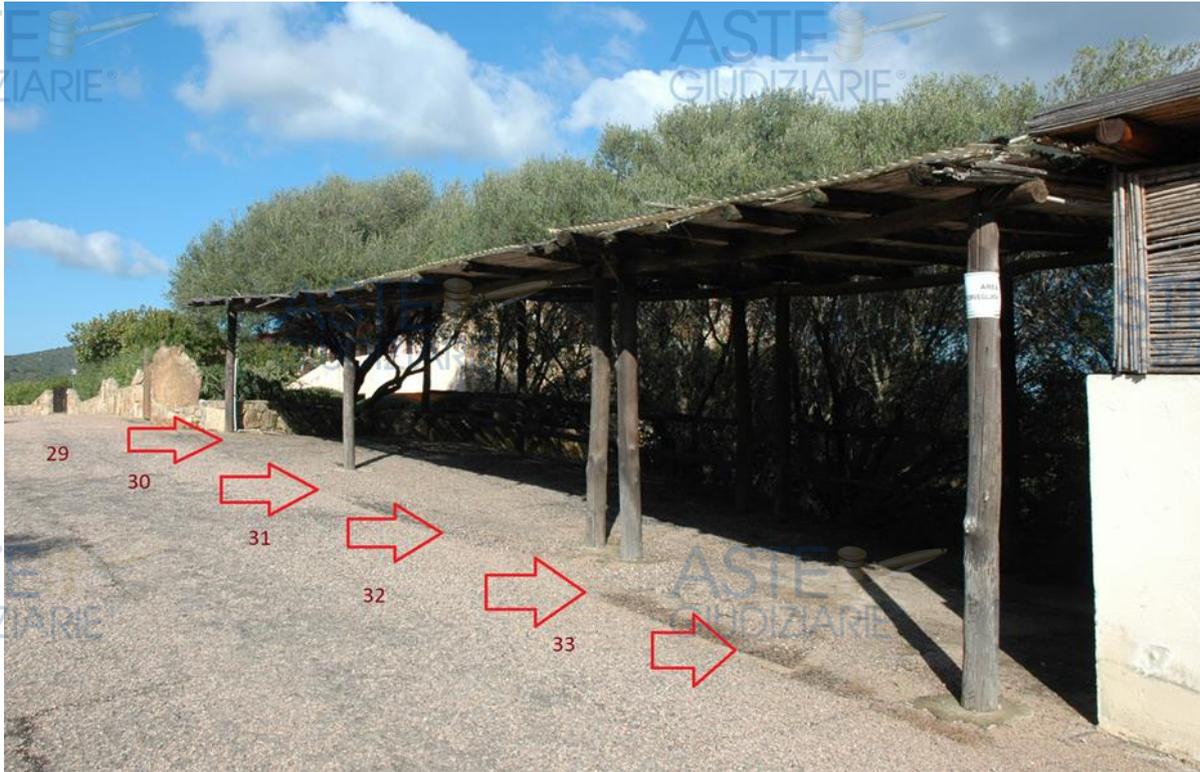
(posizione posti auto dal sub 29 al sub 33)

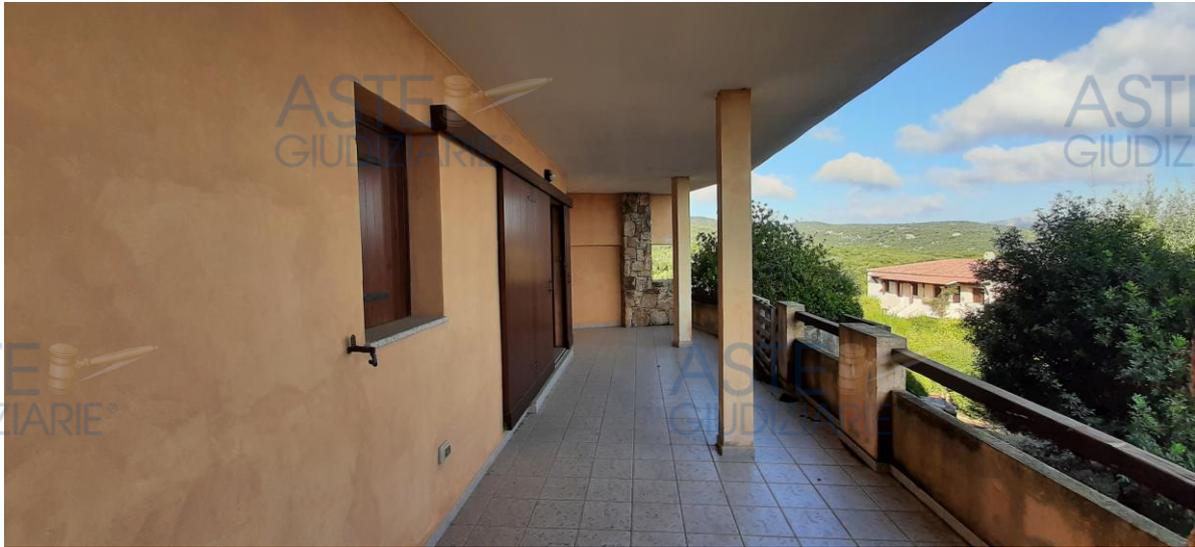
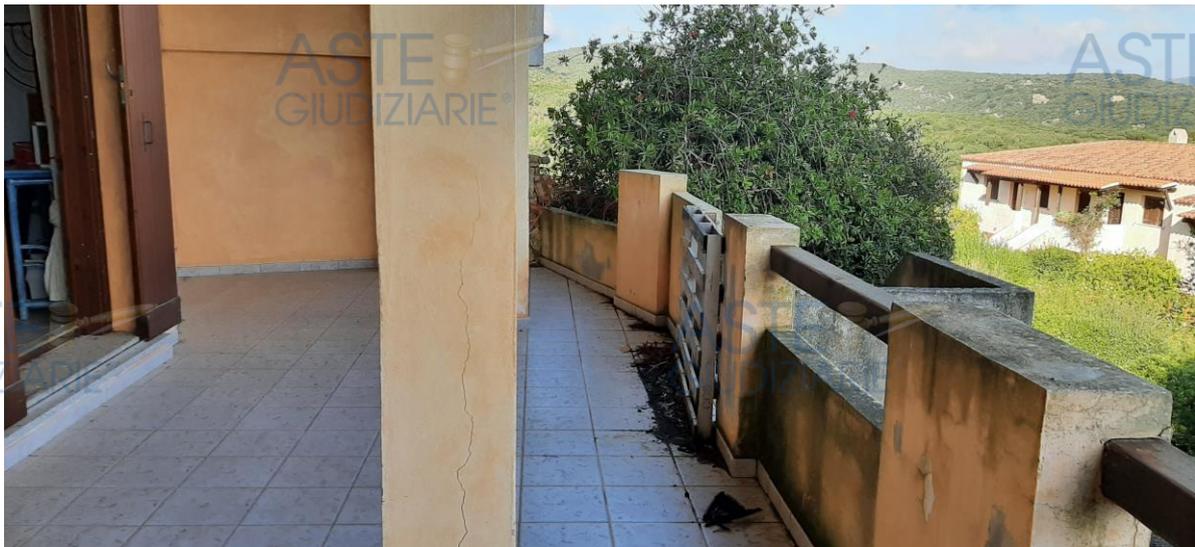
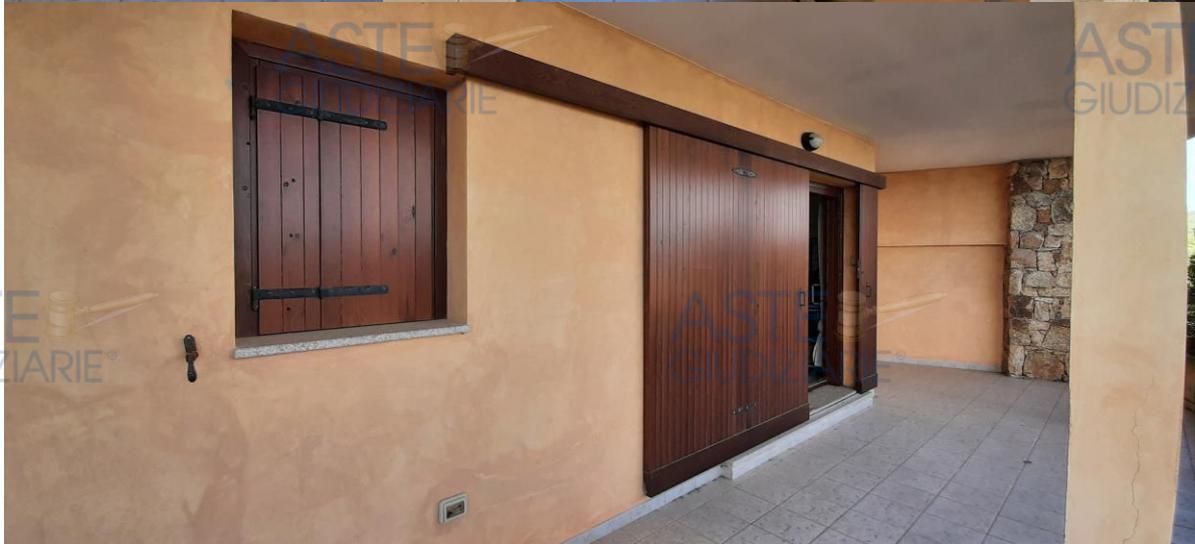
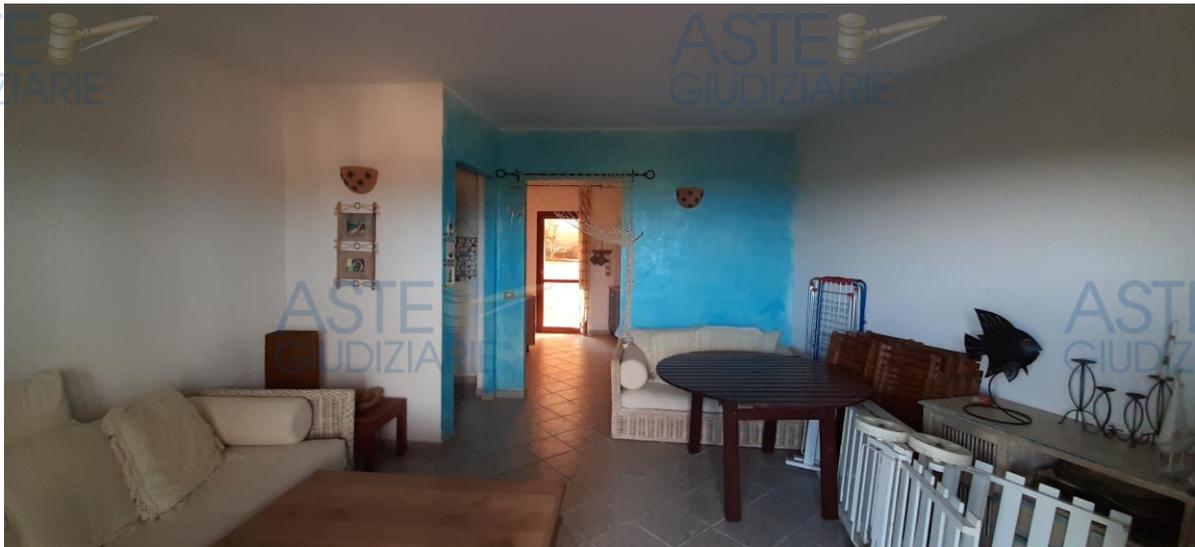
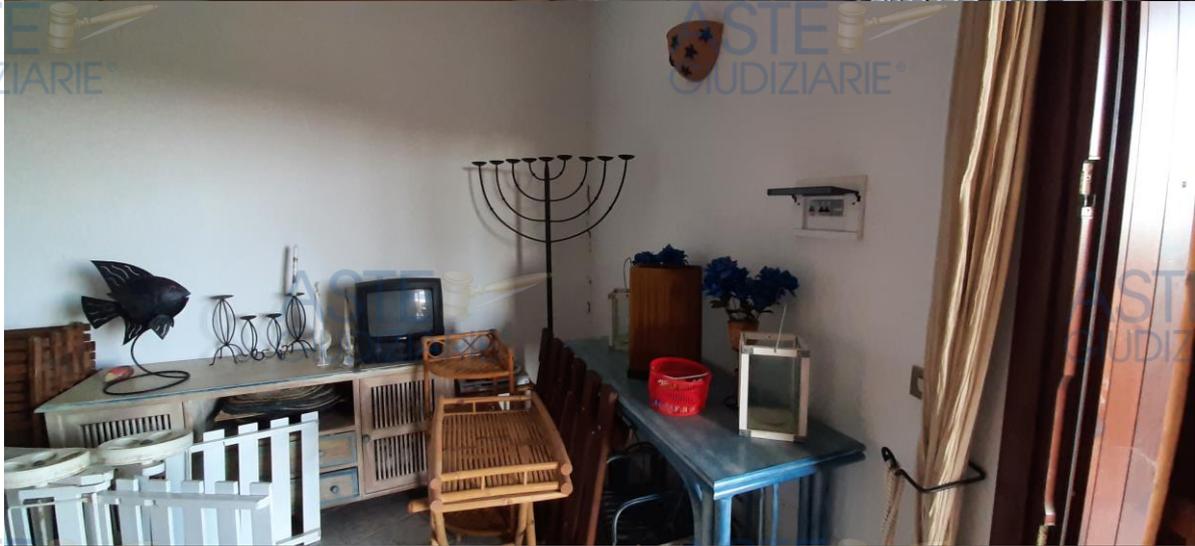
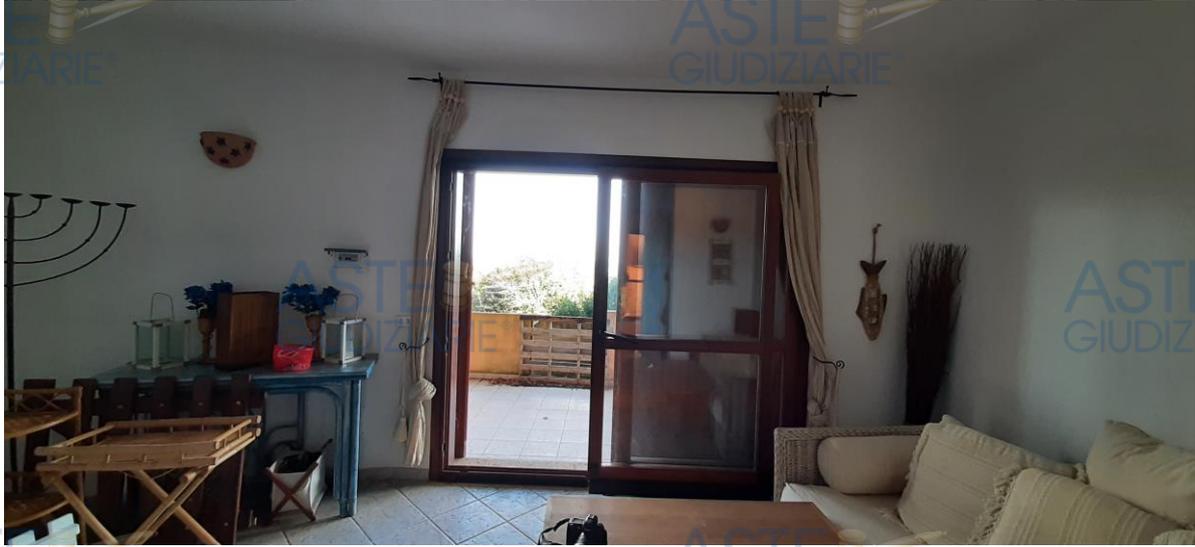
Foglio 11, mappale 900 sub 4

colori. Si evidenziano screpolature di intonaco ed ammaloramenti nella tinteggiatura in varie parti dell'unità immobiliare dovuti ad assorbimento di umidità, probabilmente dalle parti contro terra. Si presume che siano poco valide le attenzioni usate in fase costruttiva per isolare murature o solaio oppure che, nel tempo, si siano create condizioni che hanno favorito le infiltrazioni da falda esterna o da convogliamento di acque meteoriche nel periodo invernale. Gli infissi sono in legno, dotati di portellone di protezione, sempre in legno. Non è presente impianto di riscaldamento; la produzione di acqua calda sanitaria è demandata al boiler elettrico installato nel bagno.

UNITA' IMMOBILIARE N. 1 – appartamento in condominio

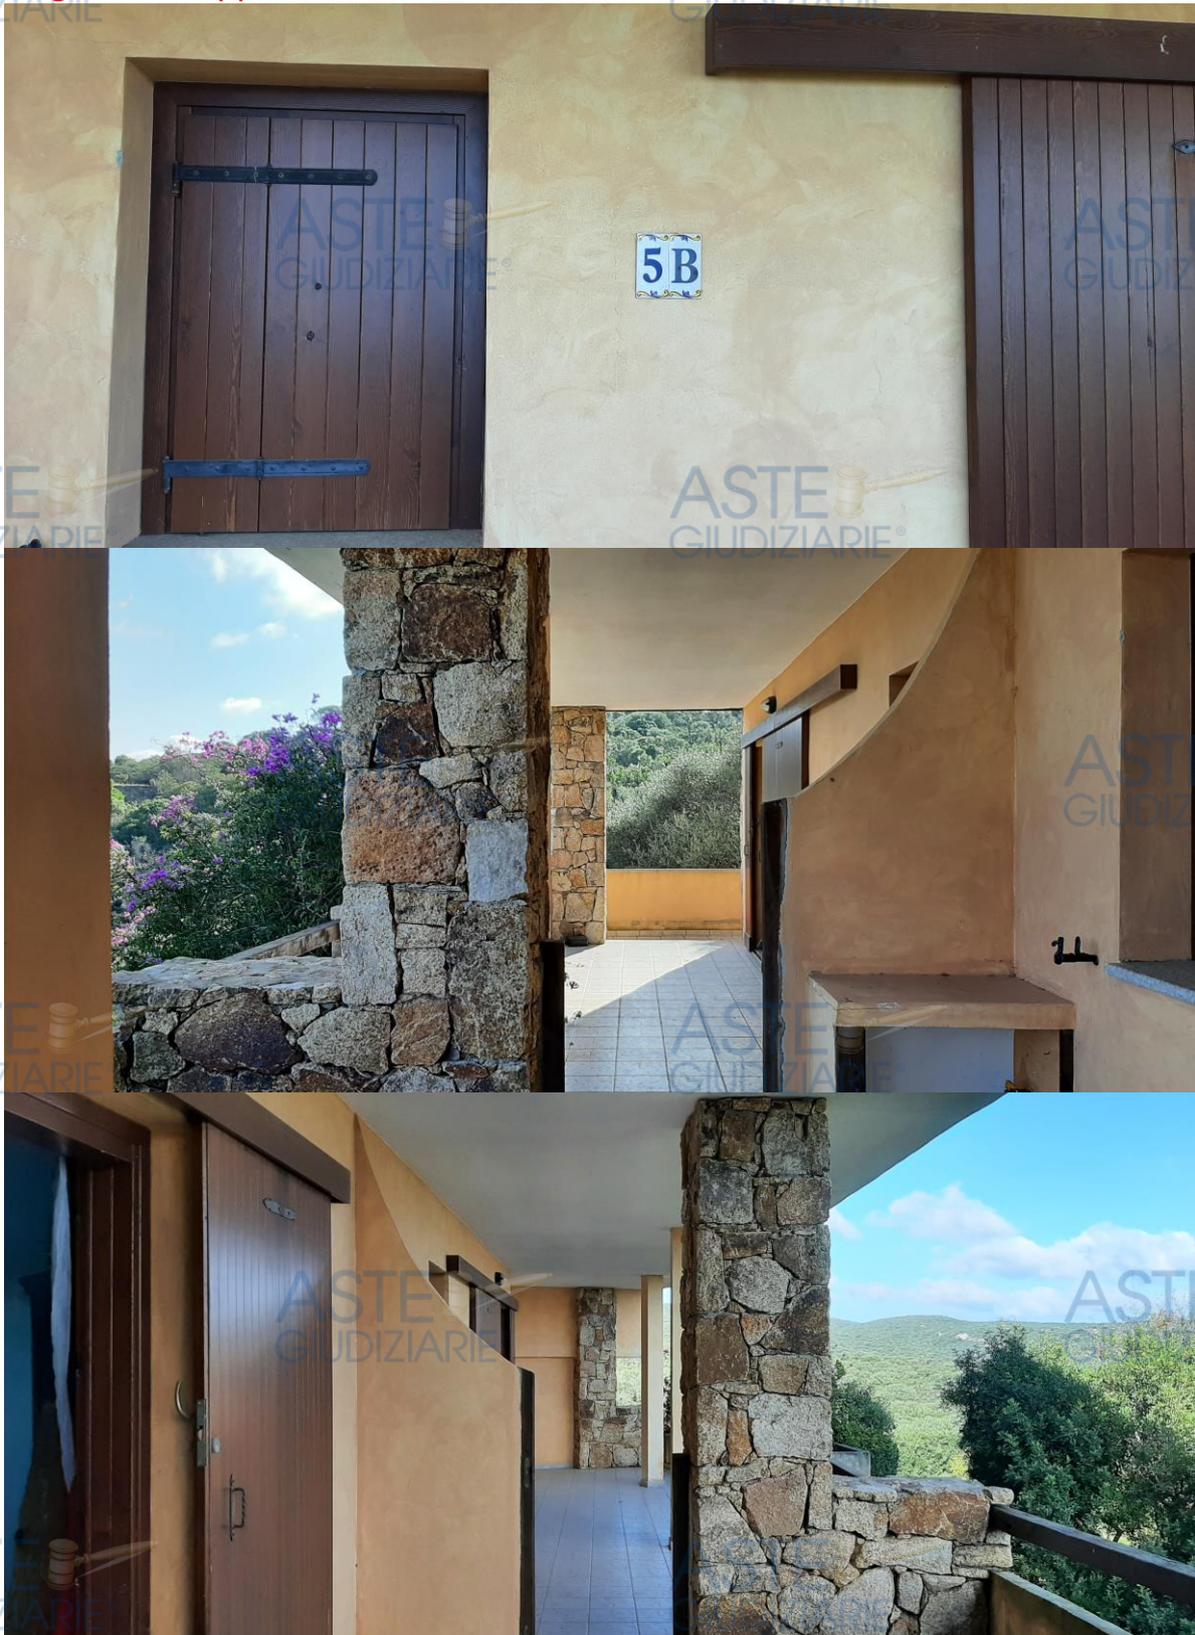
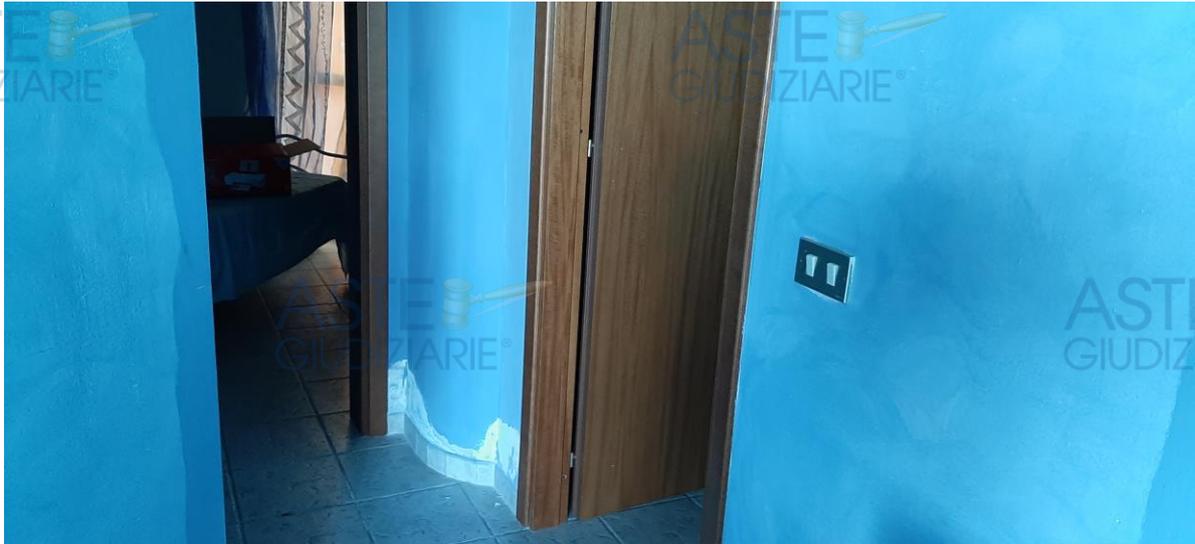
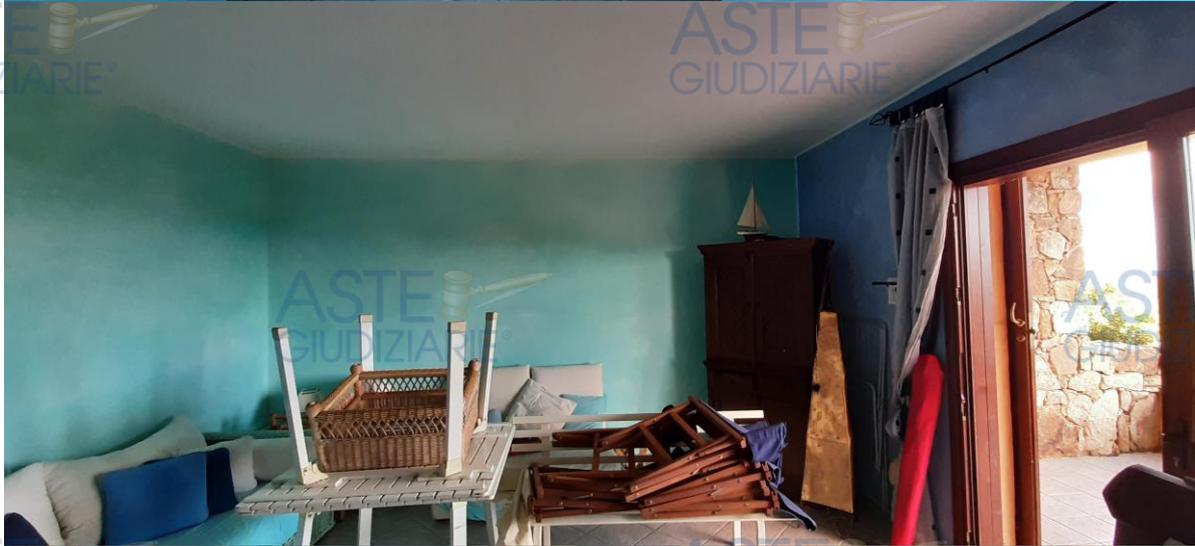
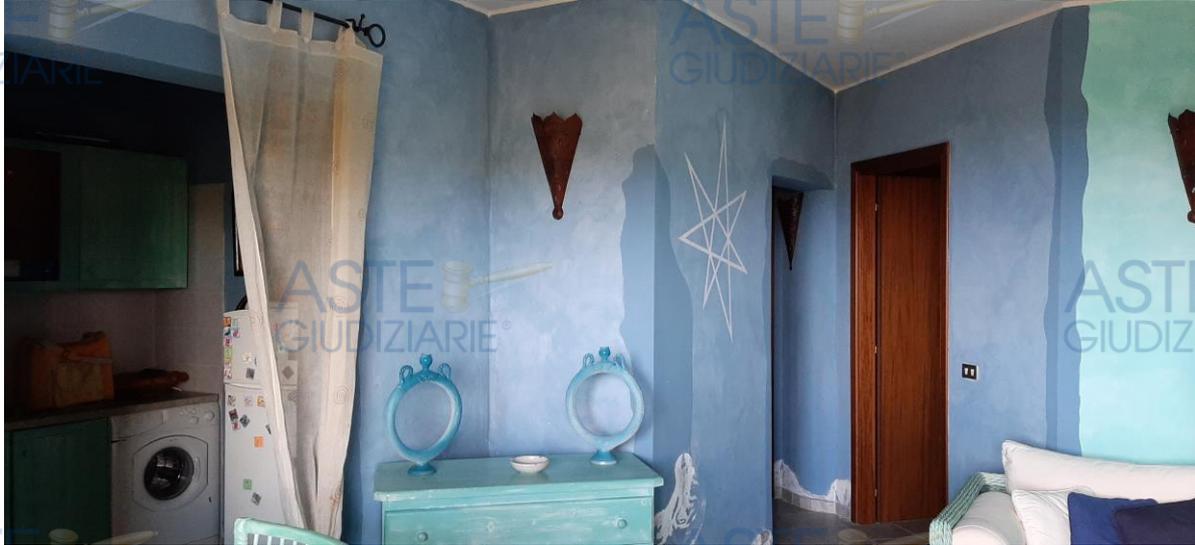
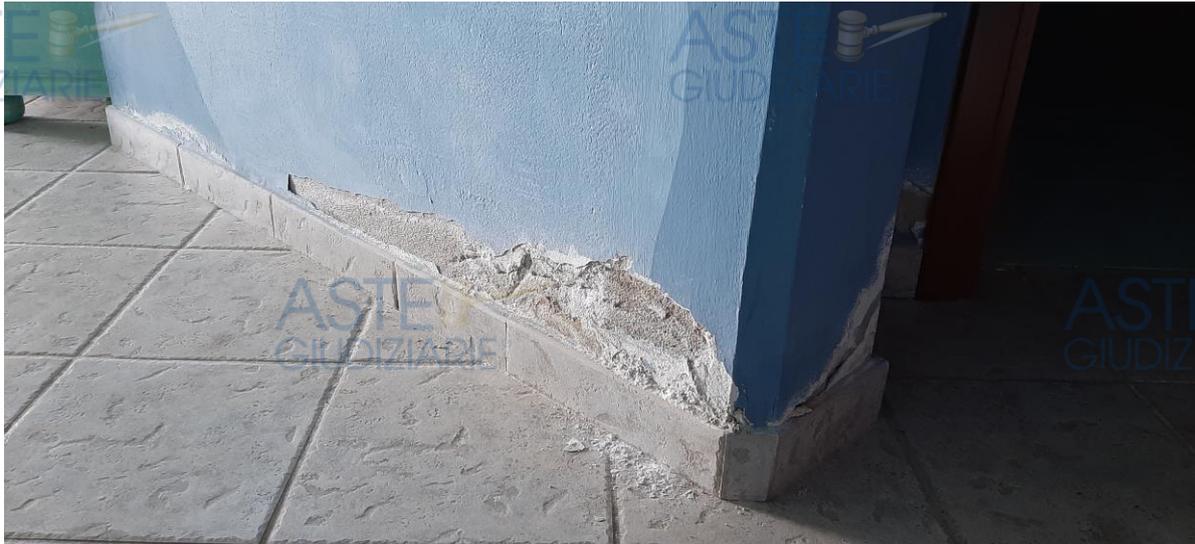
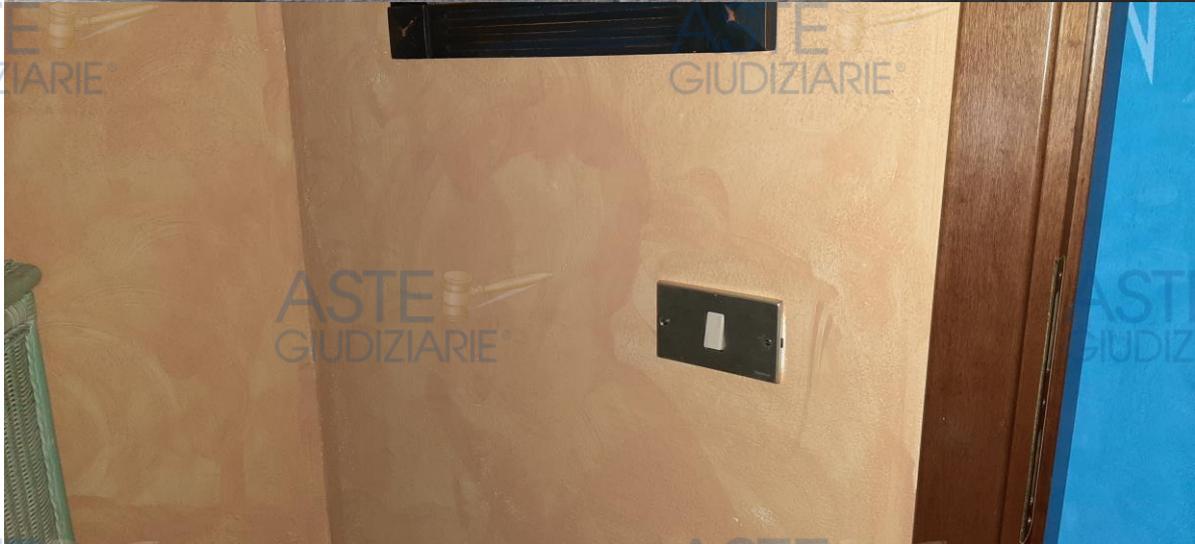
UNITA' IMMOBILIARE N. 2 – appartamento in condominio  
Foglio 11, mappale 900 sub 5

La pavimentazione è costituita da piastrelle in gres ceramico e/o similari, così come anche i rivestimenti del bagno. Le pareti sono rifinite al civile e tinteggiate in vari colori. Si evidenziano screpolature di intonaco ed ammaloramenti nella tinteggiatura in varie parti dell'unità immobiliare dovuti ad assorbimento di umidità, probabilmente dalle parti contro terra. Si presume che siano poco valide le attenzioni usate in fase costruttiva per isolare murature o solaio oppure che, nel tempo, si siano create condizioni che hanno favorito le infiltrazioni da falda esterna o da convogliamento di acque meteoriche nel periodo invernale.

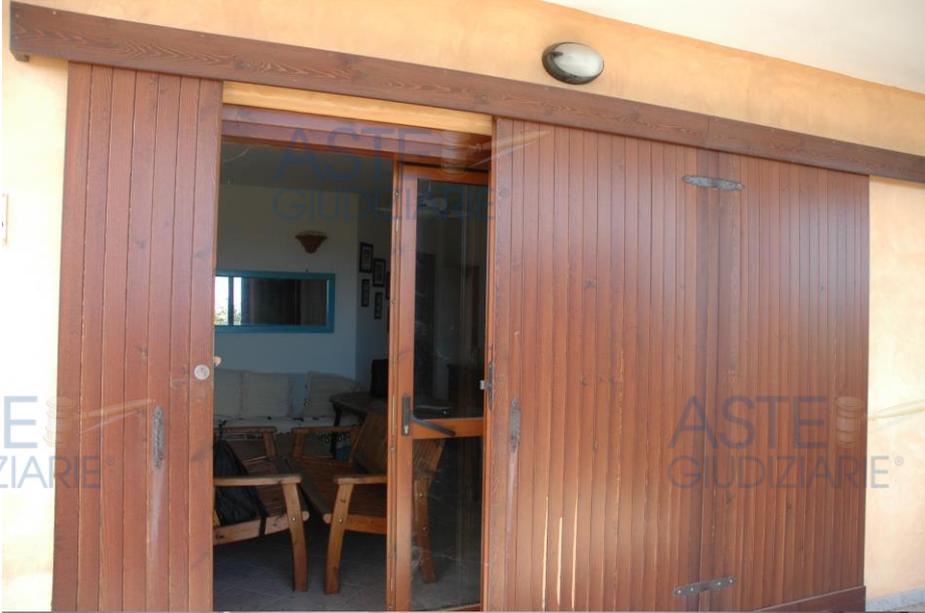
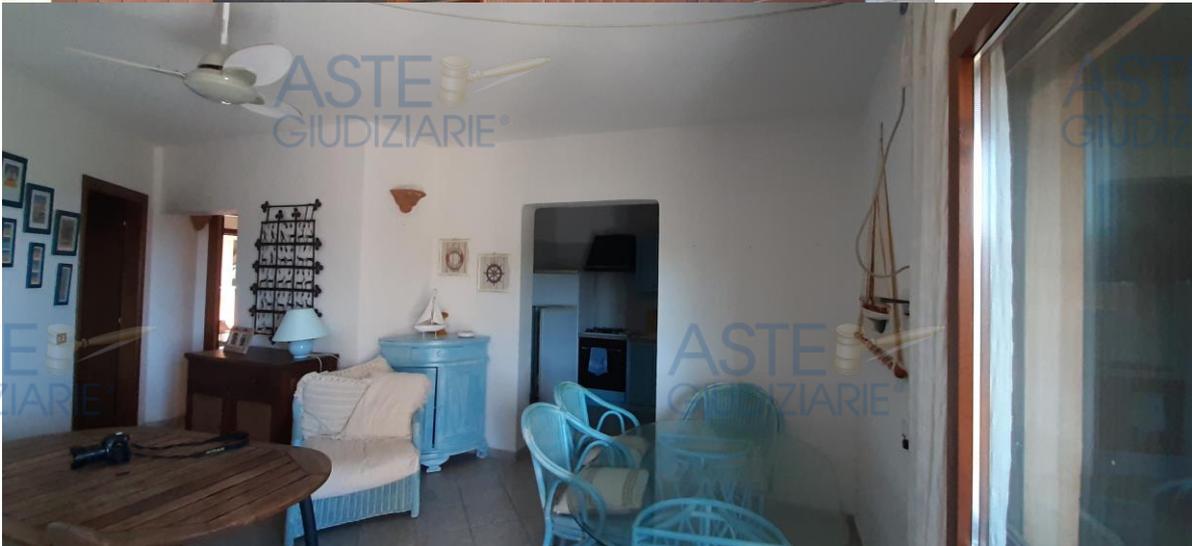
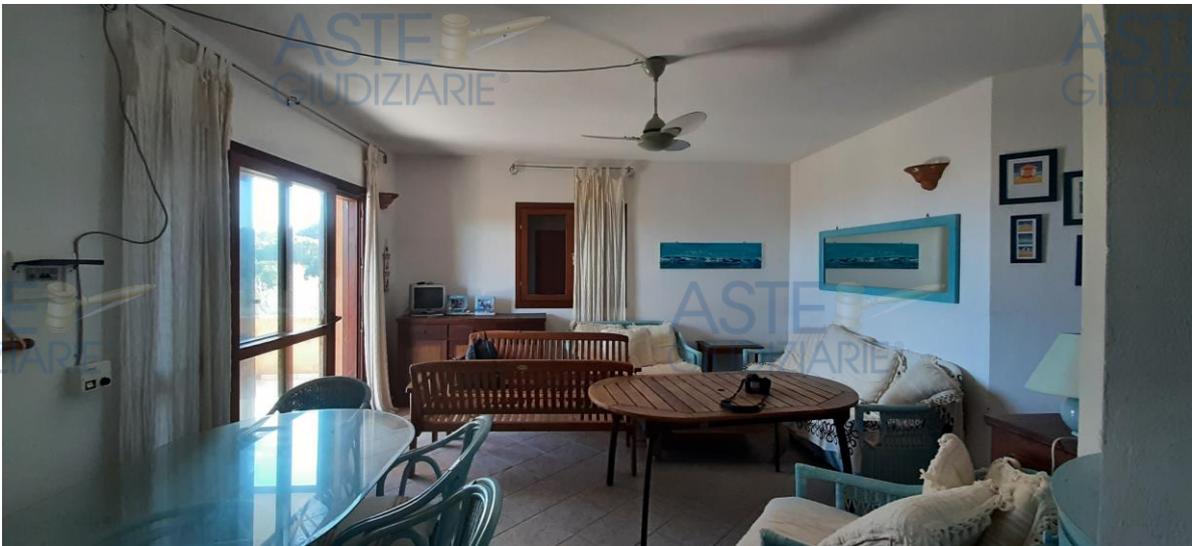
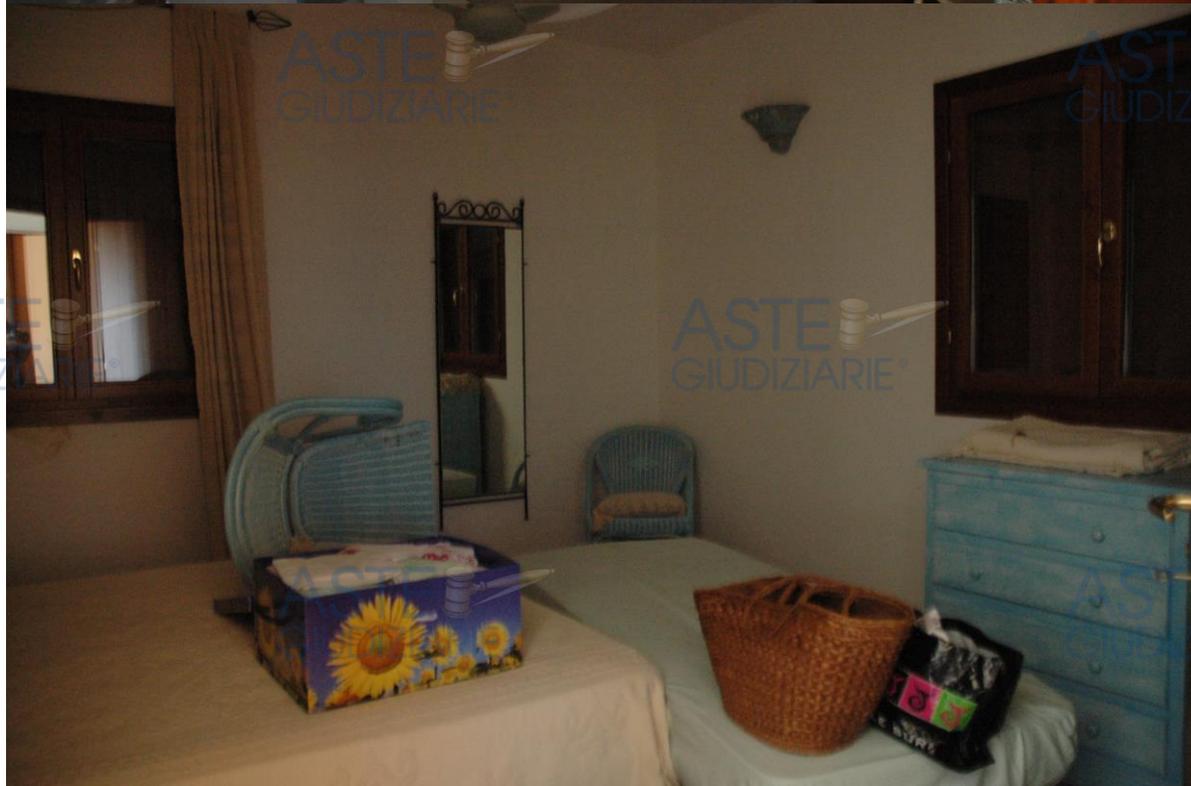
UNITA' IMMOBILIARE N. 3 – appartamento in condominio  
Foglio 11, mappale 900 sub 6

La pavimentazione è costituita da piastrelle in gres ceramico e/o similari, così come anche i rivestimenti del bagno. Le pareti sono rifinite al civile e tinteggiate in vari colori. Si evidenziano screpolature di intonaco ed ammaloramenti nella tinteggiatura in varie parti dell'unità immobiliare dovuti ad assorbimento di umidità, probabilmente dalle parti contro terra. Si presume che siano poco valide le attenzioni usate in fase costruttiva per isolare murature o solaio oppure che, nel tempo, si siano create condizioni che hanno favorito le infiltrazioni da falda esterna o da convogliamento di acque meteoriche nel periodo invernale.
