**ESECUZIONE IMMOBILIARE N. 417/2015**

**CONSULENZA TECNICA D'UFFICIO**

**RELAZIONE TECNICA GENERALE EPURATA**  
**Via Marche 9**  
**Filottrano**

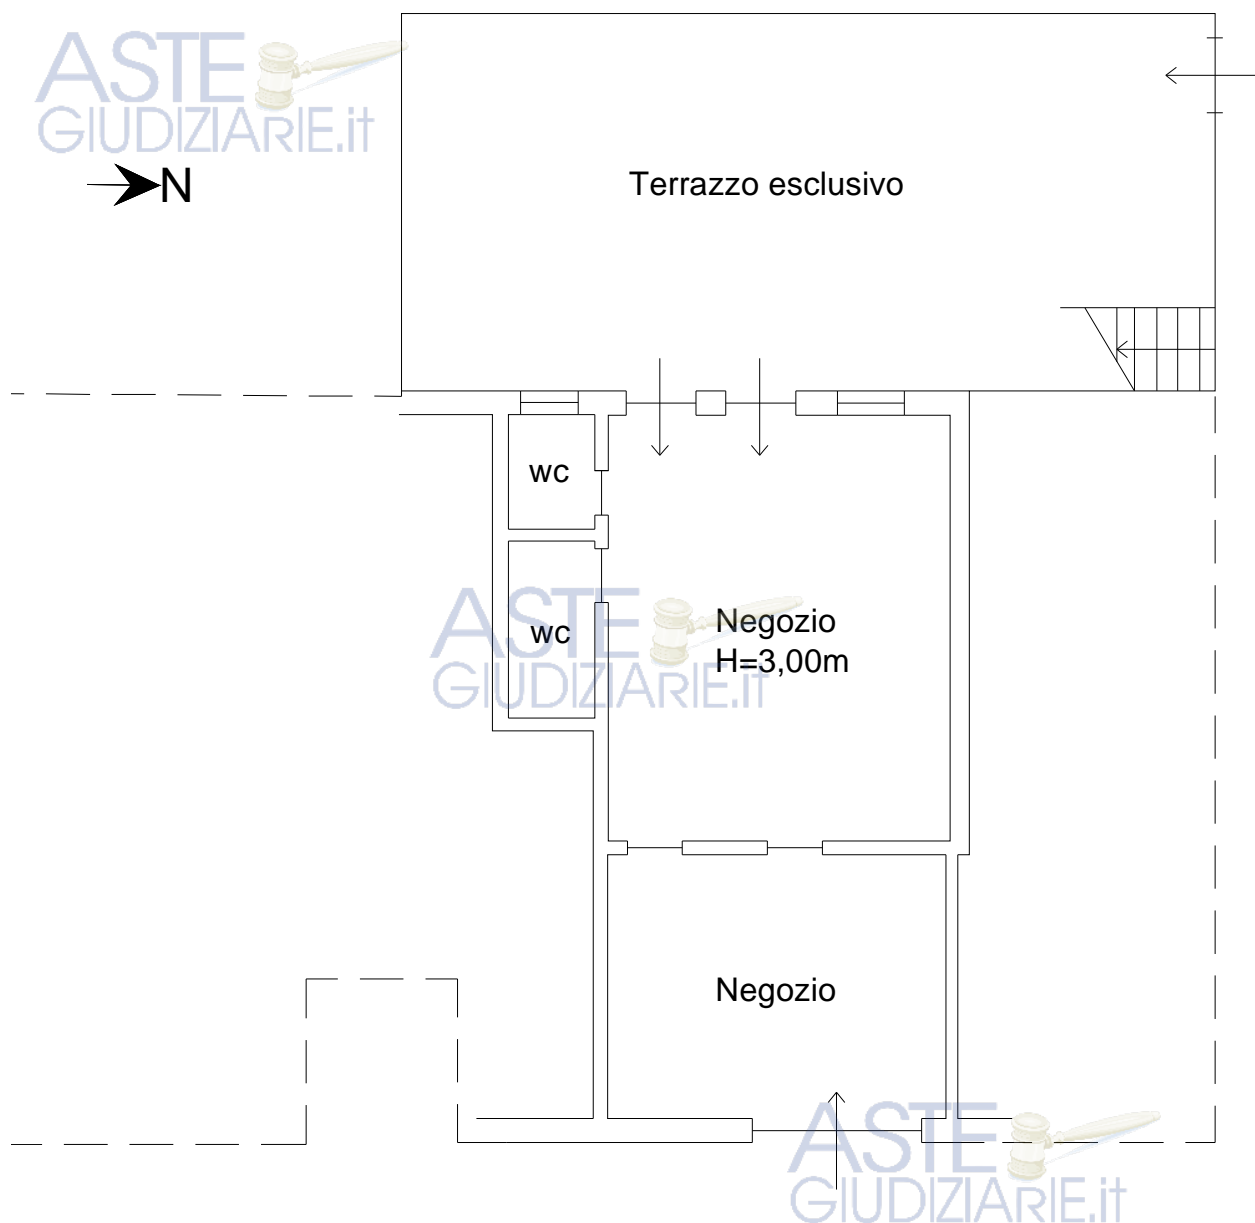
*Pianta Piano Terra  
da Catastale*

La rappresentazione catastale non è totalmente conforme a quanto rilevato in sito.

A seguire si riportano le due piante da catastale e da reale, dove si può notare che è presente una parete interna di divisione che non era presente da catastale.
