TRIBUNALE DI ANCONA

ESECUZIONE IMMOBILIARE N. 417/2015

CONSULENZA TECNICA D'UFFICIO

RELAZIONE TECNICA GENERALE EPURATA
via dell'Industria 140/D
Filottrano

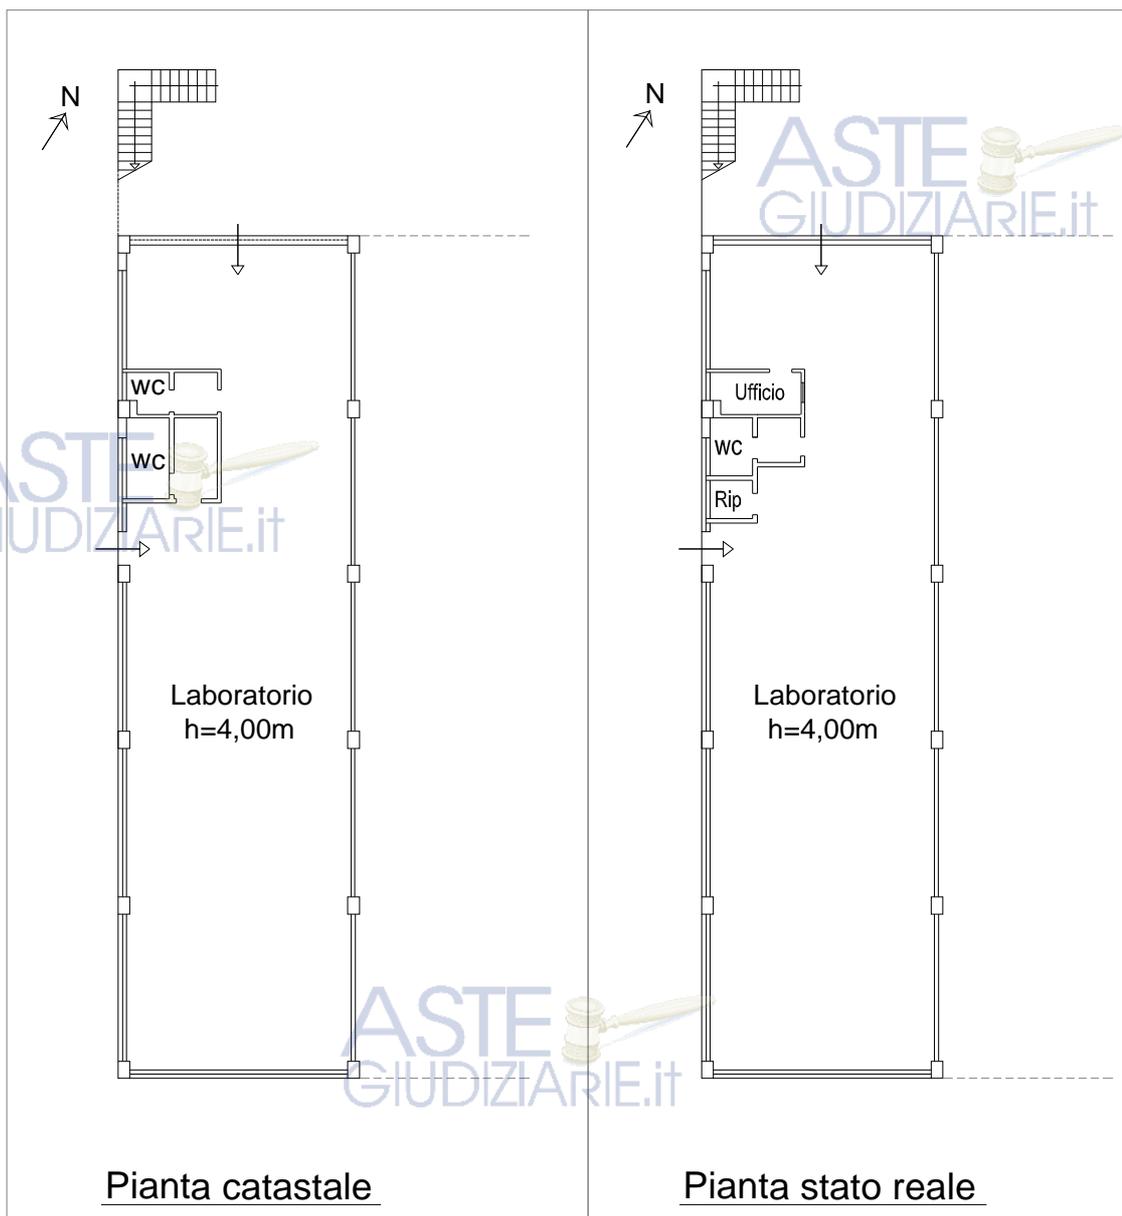
La rappresentazione catastale non è totalmente conforme a quanto rilevato in sito.

Le difformità da aggiornare al catasto sono date dalla presenza di un unico bagno e non due come da catastale; gli altri due locali presenti sono l'ufficio e il ripostiglio. Questi risultano suddivisi come da rappresentazione sotto riportata:
