Tribunale di Arezzo

Esecuzione Immobiliare 129/2021

Perizia

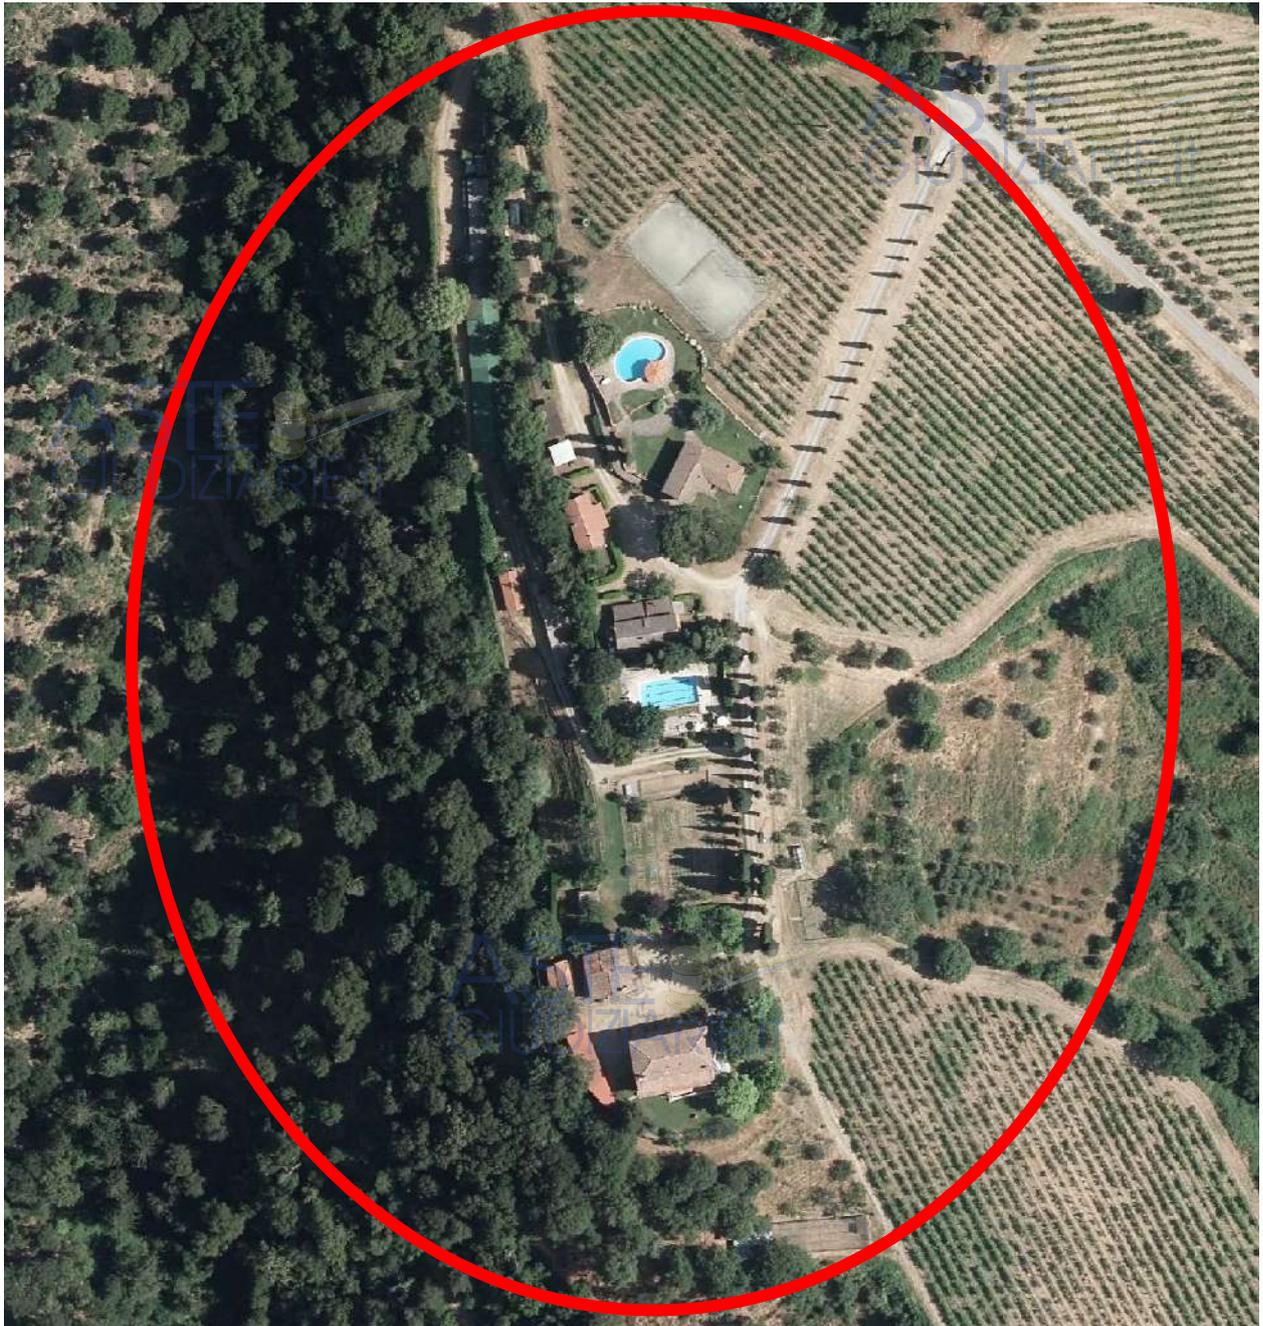
vista aerea dell'insieme di fabbricati costituenti il centro aziendale

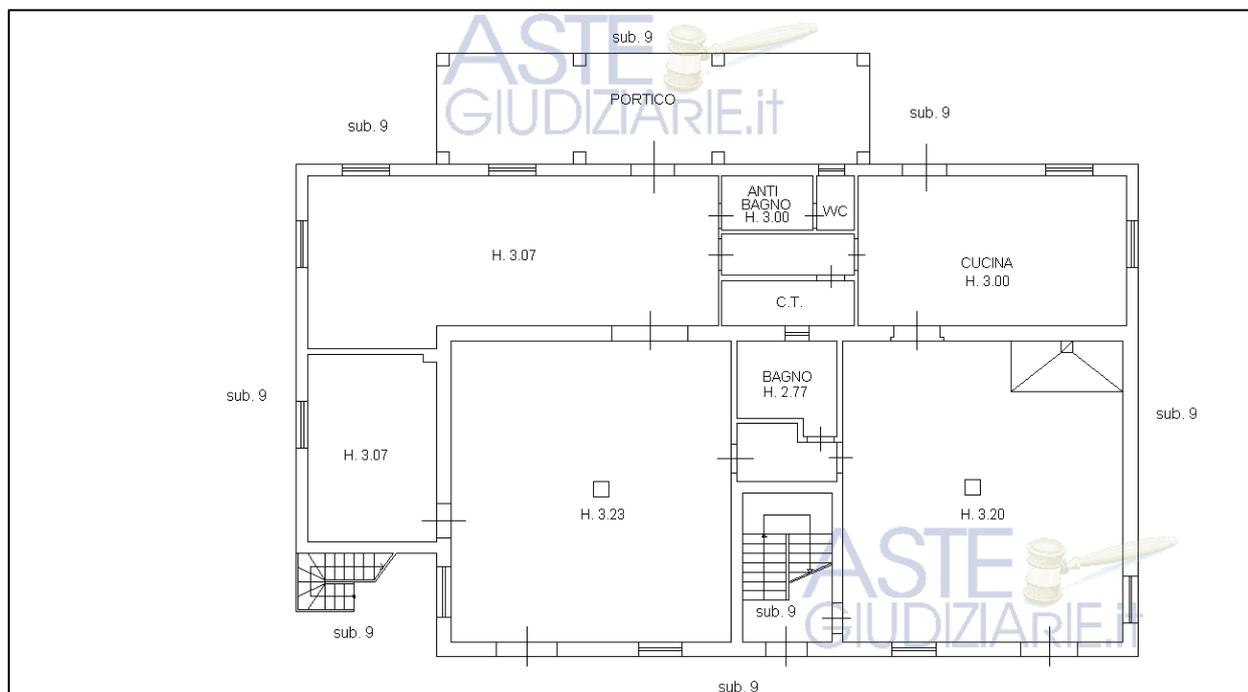
Completano l'unità immobiliare una ampia cucina, un ulteriore disimpegno (fra la cucina e la sala da pranzo elencata per prima) attraverso il quale si accede anche ad un ripostiglio/centrale termica, ed un portico ubicato sul retro della costruzione.

L'unità immobiliare qui trattata risulta in buone condizioni di manutenzione, con buone finiture, sia verticali che orizzontali, del tutto appropriate alla funzione alla quale è destinata la porzione immobiliare in trattazione.

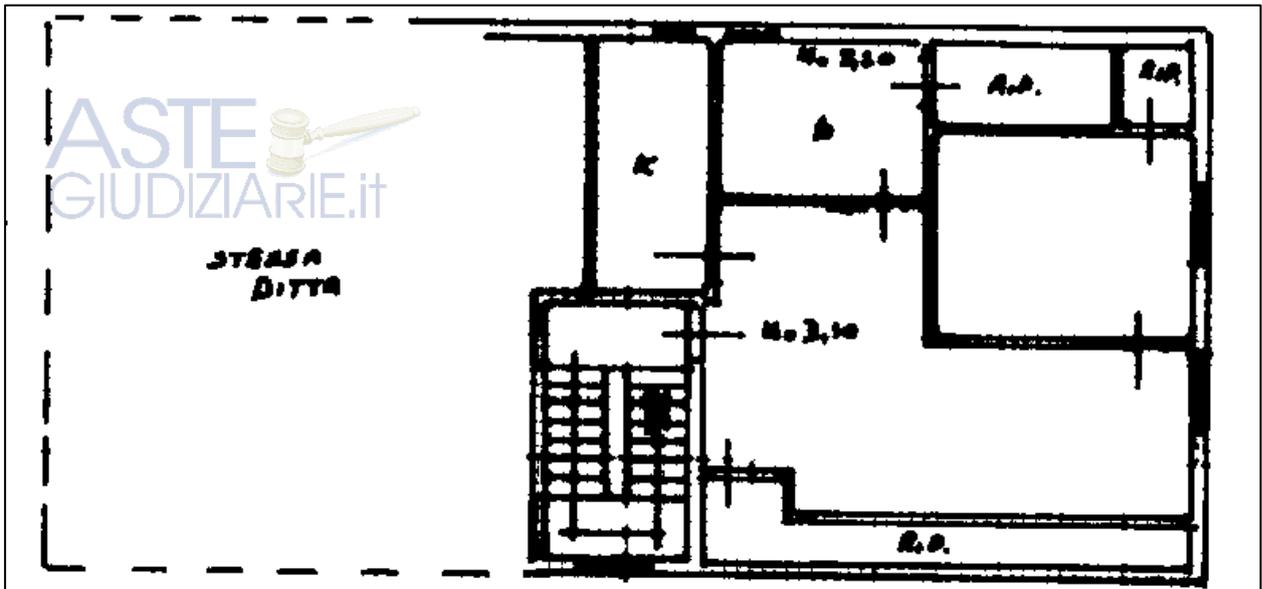
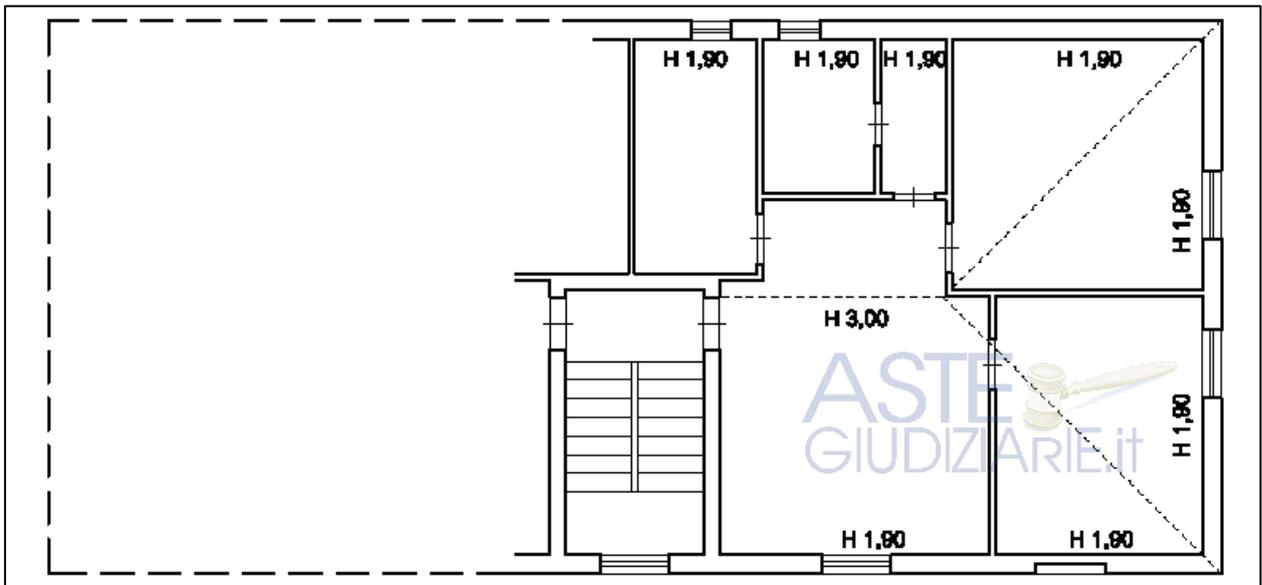
La composizione dell'unità immobiliare rappresentata catastalmente, pur coincidendo con quella afferente all'ultimo titolo edilizio abilitativo non trova corrispondenza con il reale stato dei luoghi (come verrà meglio argomentato nei capitoli relativi alla conformità catastale ed a quella riferita ai titoli abilitativi edilizi)

A seguito del sopralluogo effettuato è stato possibile constatare che l'unità immobiliare si compone di una zona di pranzo-soggiorno coincidente con l'ingresso all'unità stessa.

Il tutto come meglio rappresentato nella planimetria riportata di seguito.

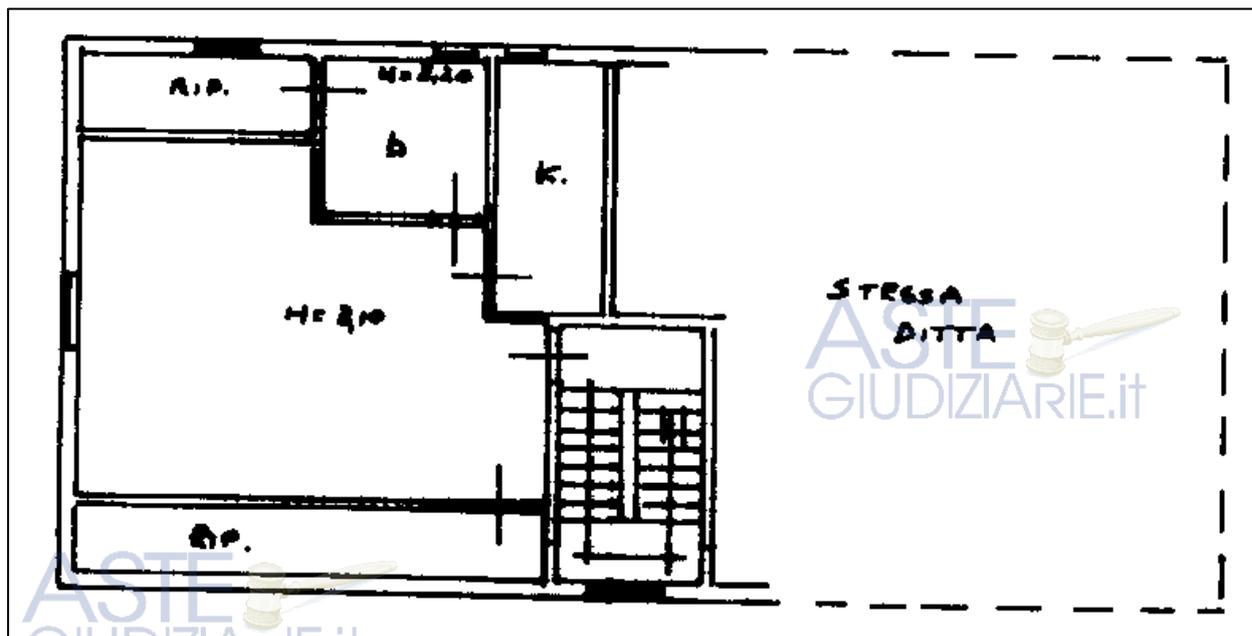
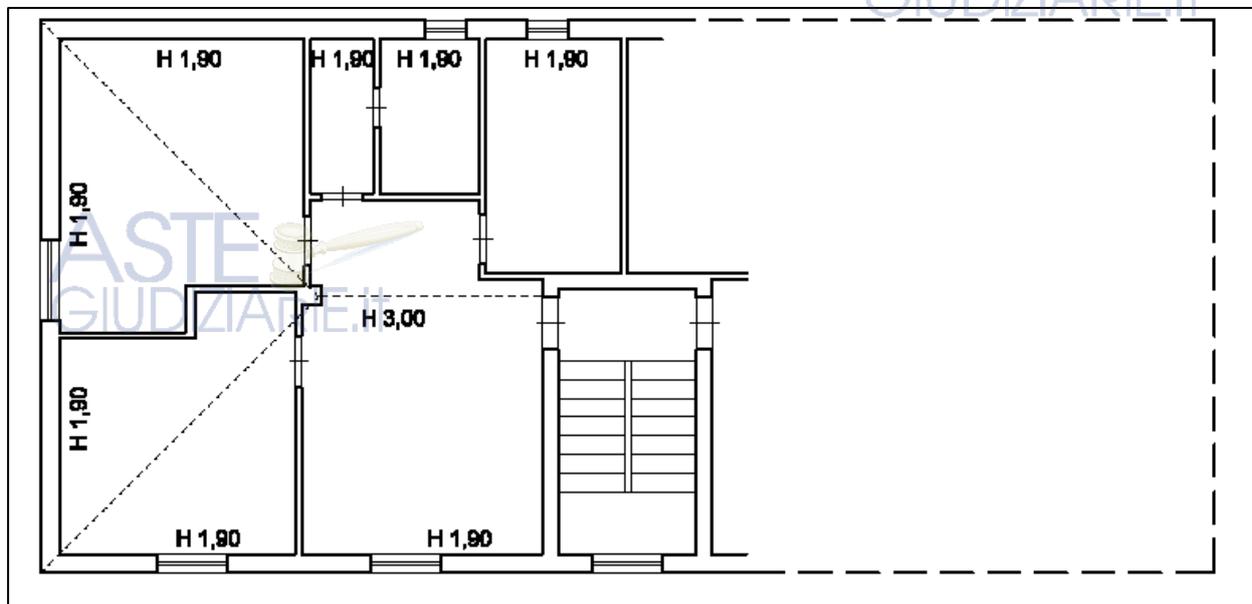
La composizione dell'unità immobiliare rappresentata catastalmente, pur coincidendo con quella afferente all'ultimo titolo edilizio abilitativo non trova corrispondenza con il reale stato dei luoghi (come verrà meglio argomentato nei capitoli relativi alla conformità catastale ed a quella riferita ai titoli abilitativi edilizi)

A seguito del sopralluogo effettuato è stato possibile constatare che l'unità immobiliare si compone di una zona di pranzo-soggiorno coincidente con l'ingresso all'unità stessa.

Il tutto come meglio rappresentato nella planimetria riportata di seguito.

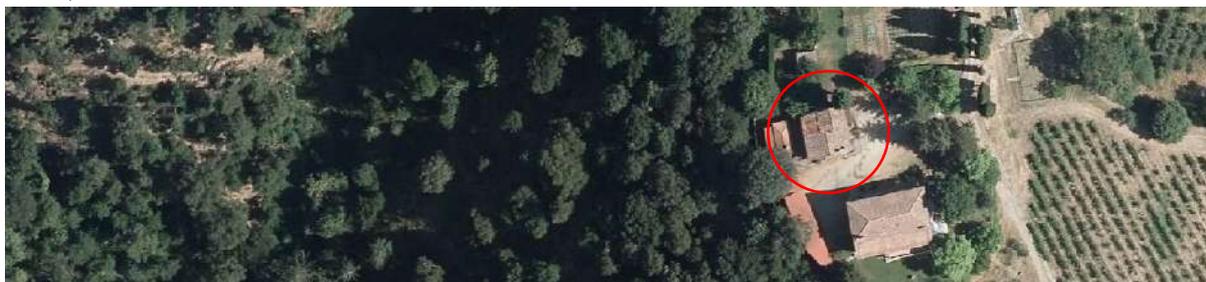
7.1.2) FABBRICATO IDENTIFICATO AL FOGLIO 61 - PARTICELLA 73

Il fabbricato è ubicato in prossimità di quello principale (particella 75).

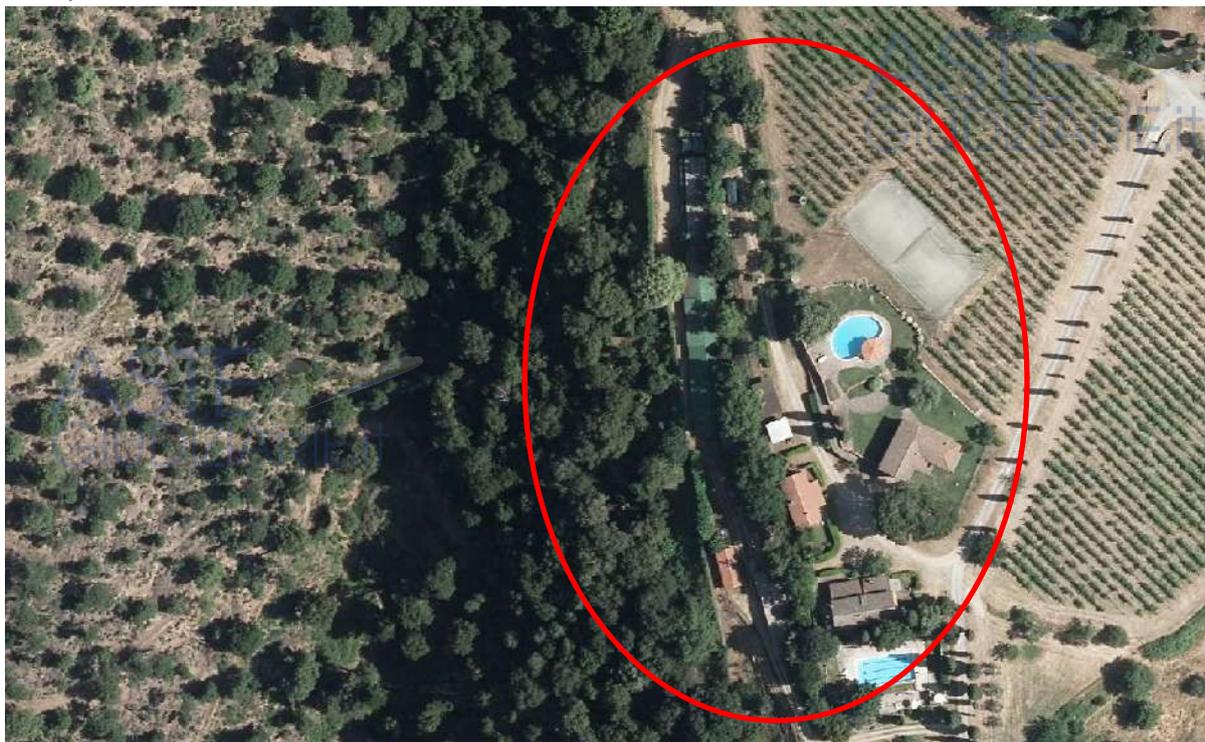
7.1.3) FABBRICATI IDENTIFICATI AL FOGLIO 61 - PARTICELLA 52

Trattasi di un insieme di fabbricati in parte destinati a residenze agrituristiche, dotate di piscine e campo da tennis, in parte a destinate a magazzini ed in parte costituenti edifici per funzioni produttive connesse alle attività agricole.

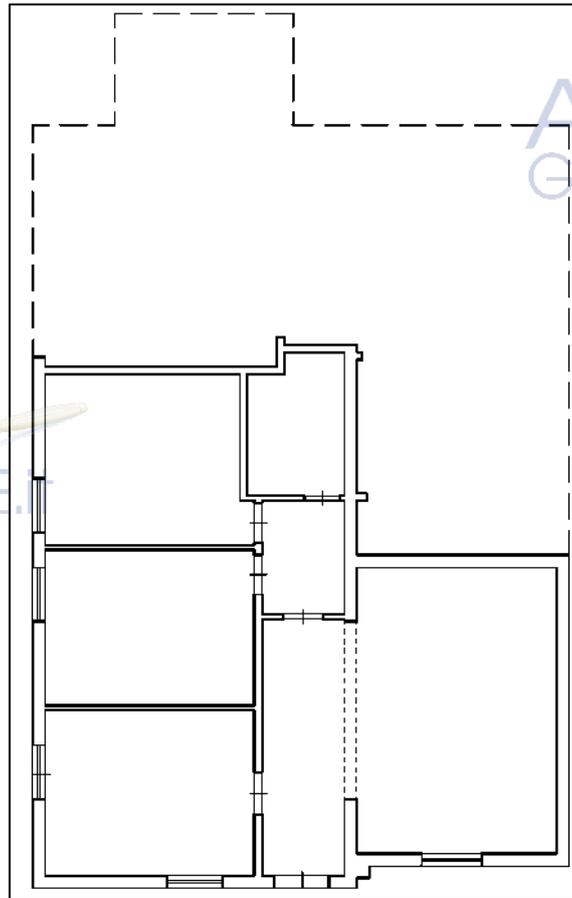
A seguito del sopralluogo effettuato è stato possibile constatare che, seppur la composizione dell'unità immobiliare coincida con la quantità e funzione dei locali sopra descritti, il reale stato dei luoghi non trova corretta corrispondenza dimensionale con gli elaborati grafici reperiti, probabilmente per meri errori di rappresentazione (come verrà meglio argomentato nei capitoli relativi alla conformità catastale ed a quella riferita ai titoli abilitativi edilizi).

Il tutto come meglio rappresentato nella planimetria riportata di seguito.

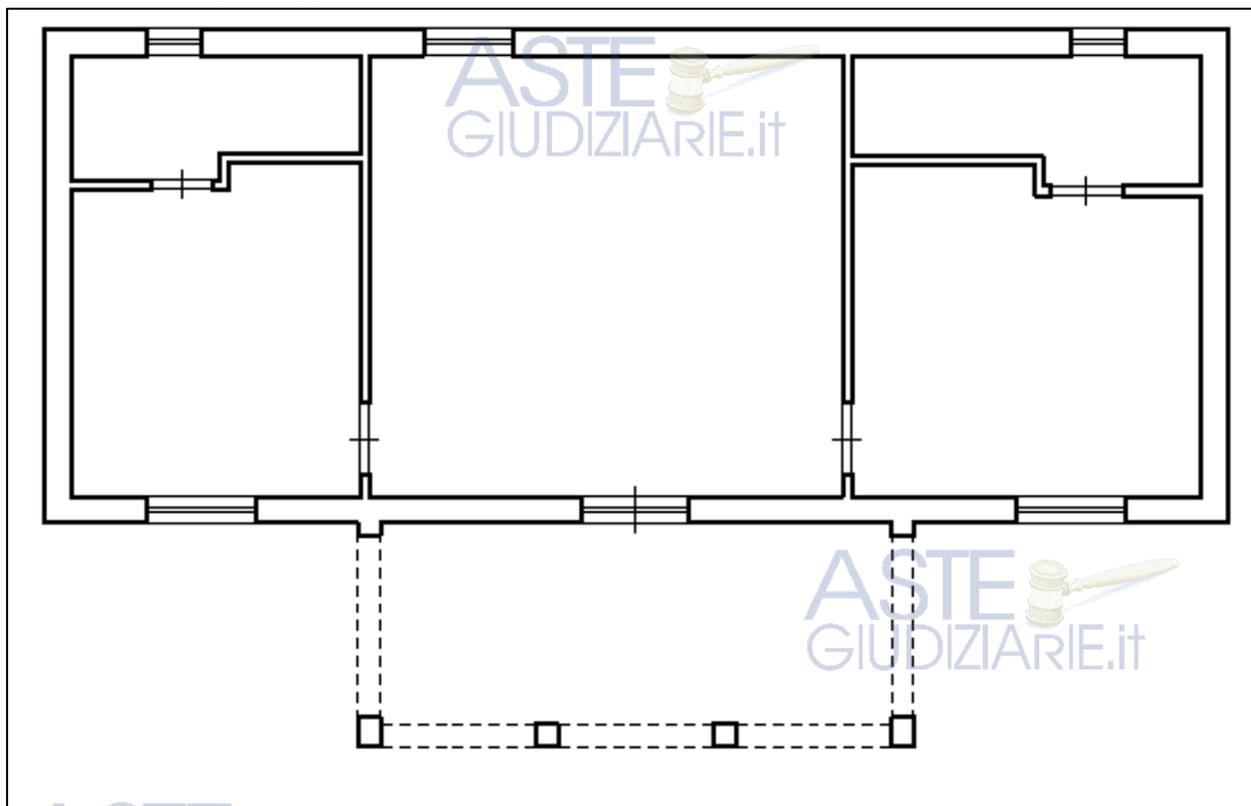
A seguito del sopralluogo effettuato è stato possibile constatare che, seppur la composizione dell'unità immobiliare coincida con la quantità e funzione dei locali sopra descritti, il reale stato dei luoghi non trova corretta corrispondenza dimensionale con gli elaborati grafici reperiti, probabilmente per meri errori di rappresentazione (come verrà meglio argomentato nei capitoli relativi alla conformità catastale ed a quella riferita ai titoli abilitativi edilizi).

Il tutto come meglio rappresentato nella planimetria riportata di seguito.

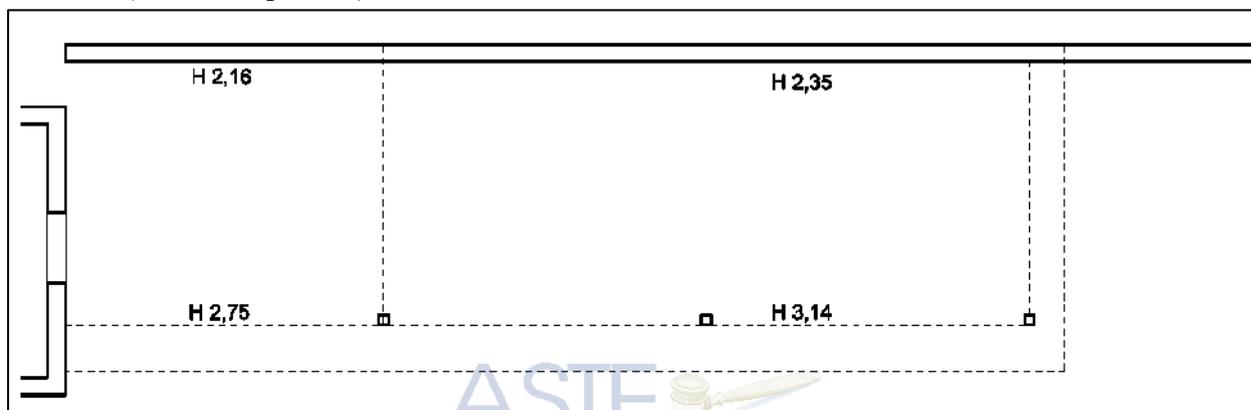
A seguito del sopralluogo effettuato è stato possibile constatare che le altezze non trovano corretta indicazione nella rappresentazione catastale.

Ciò probabilmente è dovuto a diverse valutazioni relativamente ai punti di rilevazione delle altezze da parte dello scrivente (sotto la struttura della copertura), rispetto al redattore dell'elaborato catastale (sotto la copertura).

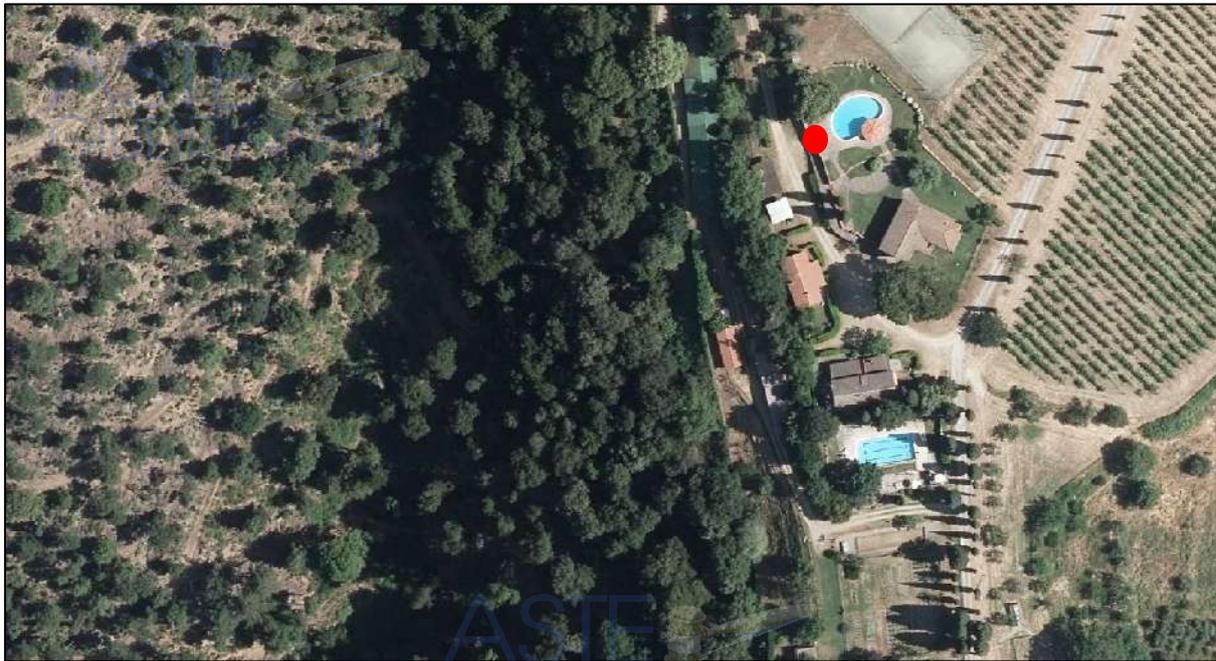
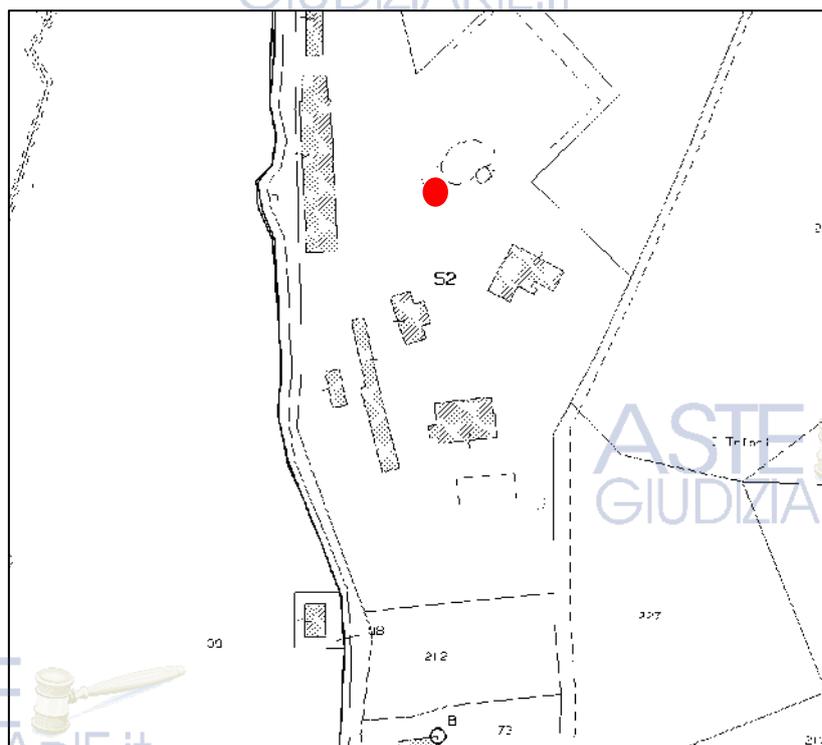
La piscina è dotata di locale tecnico e servizi (la posizione è evidenziata in colore rosso), ubicato in continuità con la stessa ed in posizione seminterrata (con accesso dalla strada che attraversa l'intera particella 52

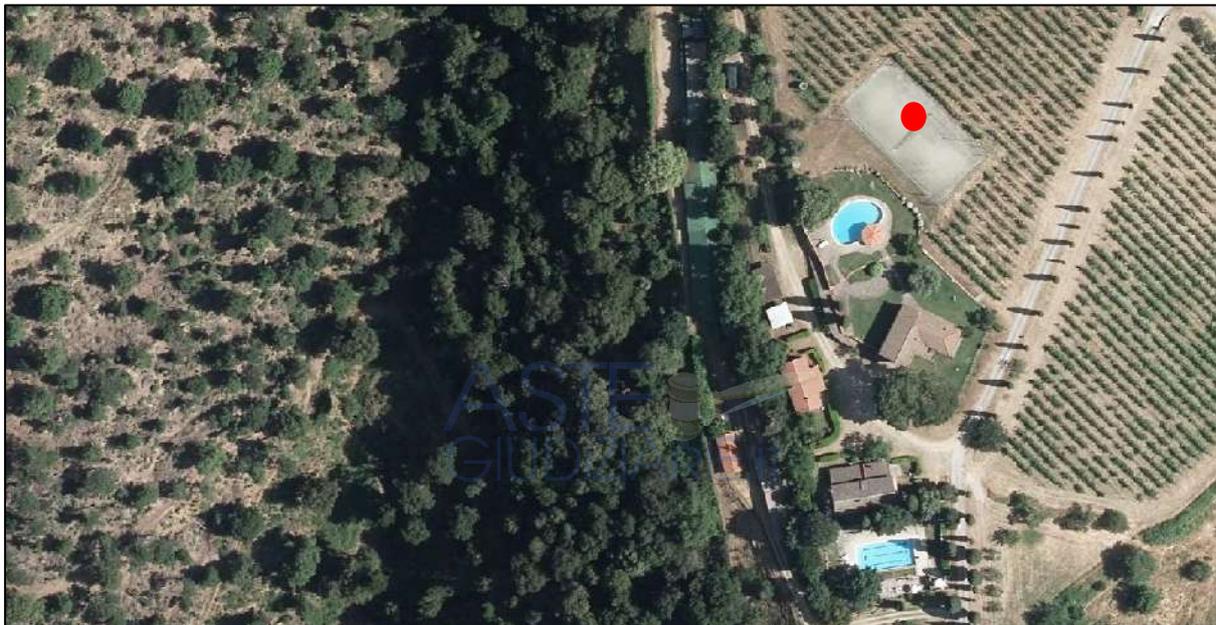
7.1.4b) campo da tennis

In prossimità della piscina descritta al punto precedente è presente il campo da tennis evidenziato nella fotografia e nella mappa catastale riportate di seguito

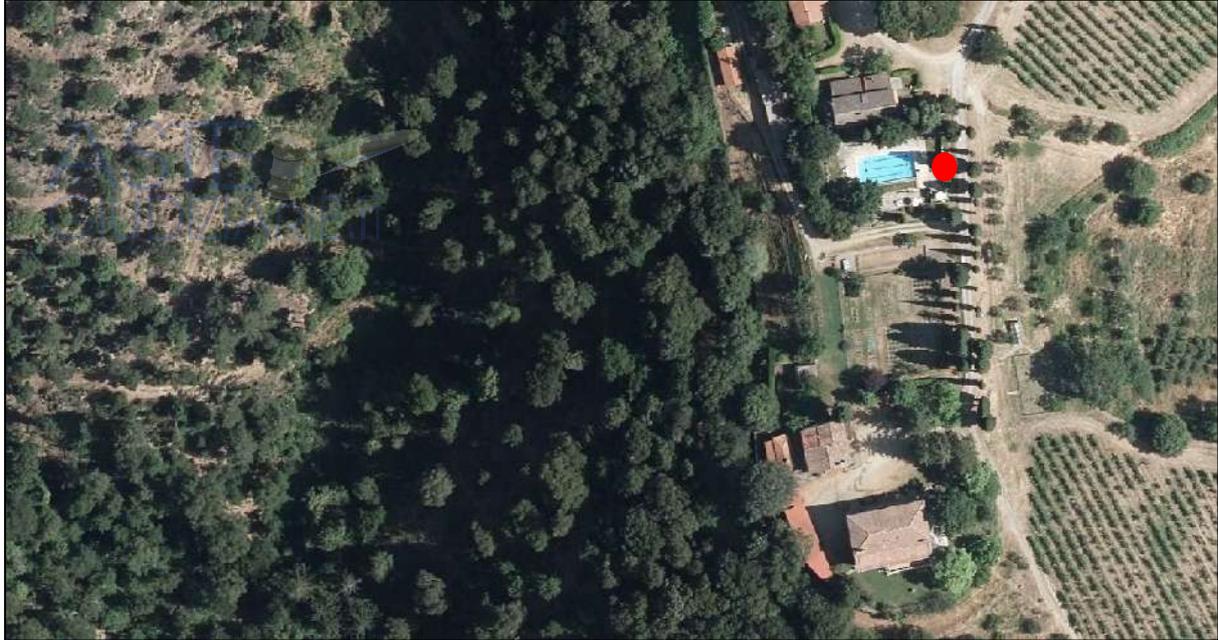
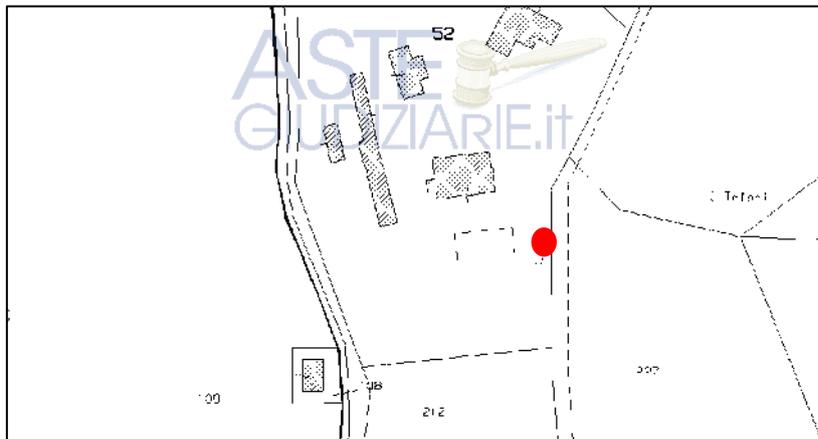
7.1.4c) piscina rettangolare, relativo locale tecnico e locale di deposito

In posizione antistante il fabbricato composta dai subalterni 1, 2 e 3 della particella 52 (più sopra identificato con la lettera "a") è presente una ulteriore piscina rettangolare in prossimità della quale (la posizione è evidenziata in colore rosso), ubicato in posizione seminterrata, è presente la costruzione di seguito rappresentata, costituita dal locale tecnico asservito alla piscina stessa, in continuità del quale è presente un locale di deposito delle attrezzature della piscina e gli equipaggiamenti delle aree circostanti ad essa, avente altezza interza di 1,80 metri lineari.

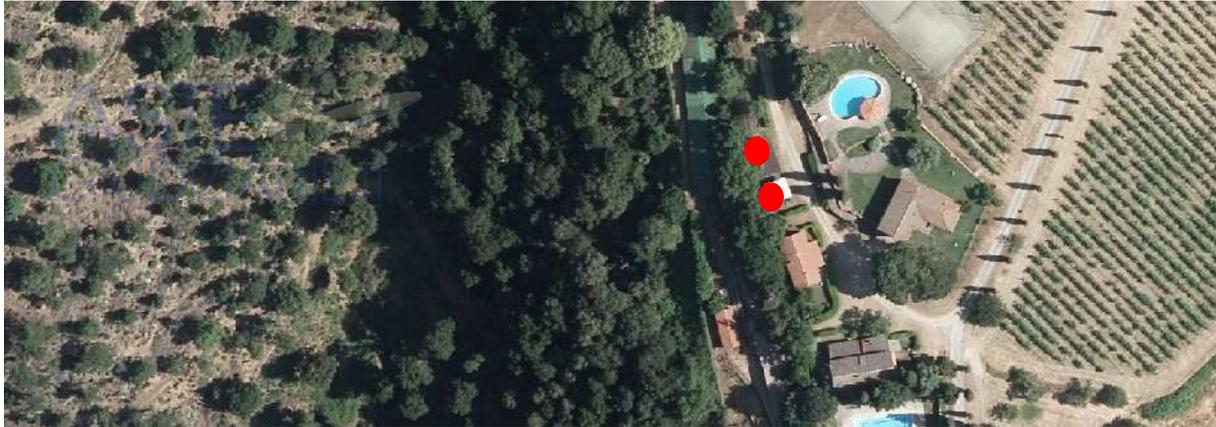
In prossimità del fabbricato costituito dal subalterno 5 della particella 52 (più sopra identificato con la lettera "c"), a nord dello stesso, pressoché di fronte all'ingresso dei locali descritti al paragrafo 7.1.4b, sono presenti due tettoie (probabilmente per posti auto), una delle quali ha struttura verticale in acciaio con struttura di copertura mista acciaio e legno ed è perimetrata su tre lati con elementi in legno "a graticcio".

L'altra tettoia, costituita da struttura verticale in legno e struttura di copertura in acciaio e legno ubicato è completamente aperta su tutti i lati.

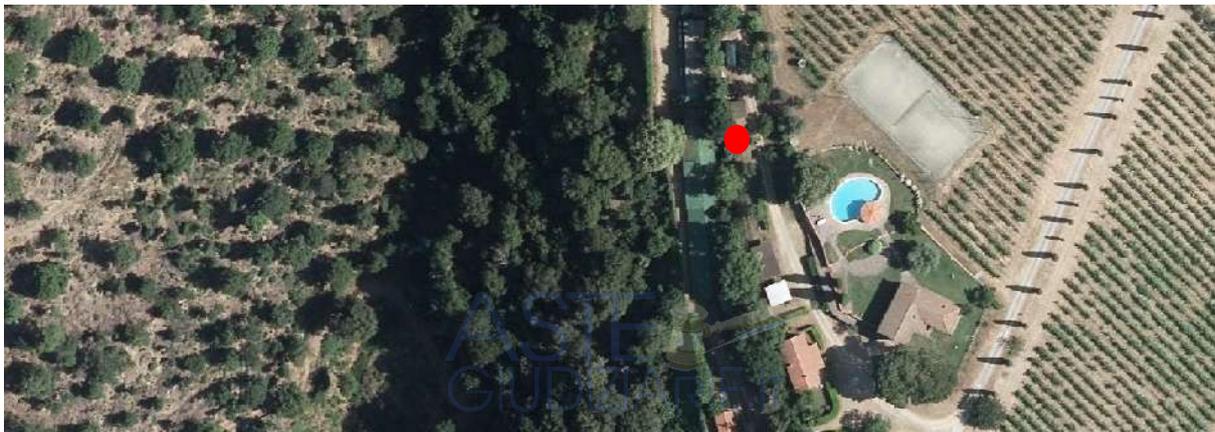
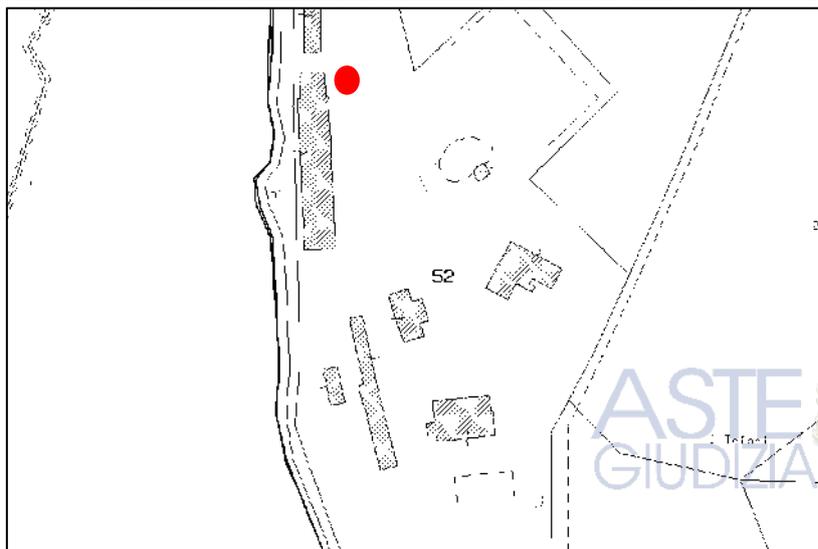
7.1.4e) legnaia ubicata a nord delle tettoie descritte al paragrafo 7.1.4c

Nella posizione evidenziata in colore nella fotografia e nella mappa catastale che seguono è presente una legnaia realizzata con struttura e tamponamenti in legno.

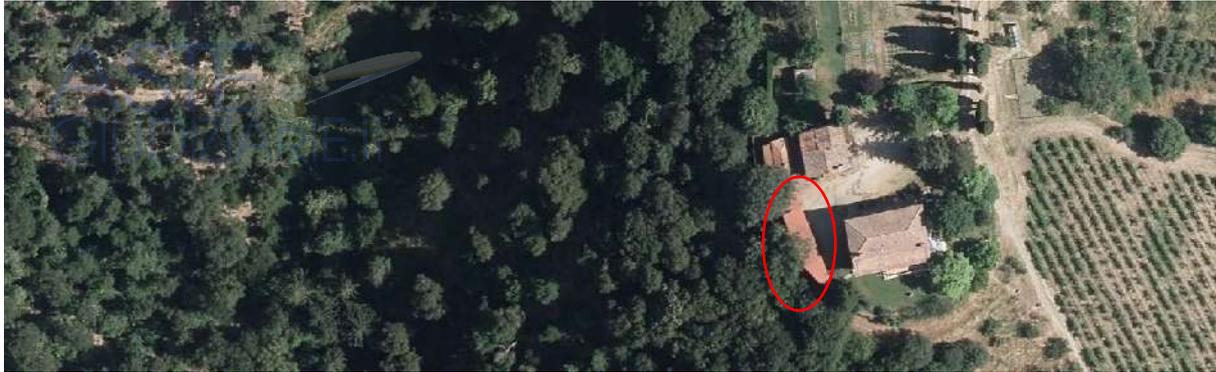
7.1.5) FABBRICATO IDENTIFICATO AL FOGLIO 61 PARTICELLA 261

Il fabbricato, di forma irregolare, è composto da varie porzioni contigue fra loro le quali si sviluppano al solo piano terra.

Quella più consistente è costituita da una tettoia con strutture lignee, sia verticali che di copertura, aperta sui lati lunghi (fronte e retro).

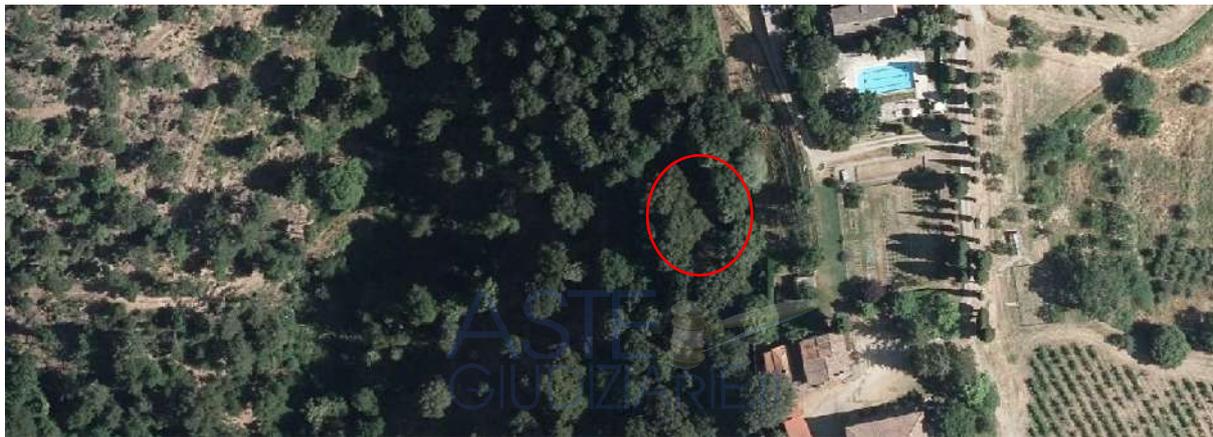
7.1.6) FABBRICATO IDENTIFICATO AL FOGLIO 60 PARTICELLA 108

Il fabbricato è composto da un unico ambiente realizzato in muratura portante con copertura costituita da travetti prefabbricati e sovrastante tavellonato in laterizio.

È dotato di pavimento e di intonaci sulle pareti interne ed esterne.

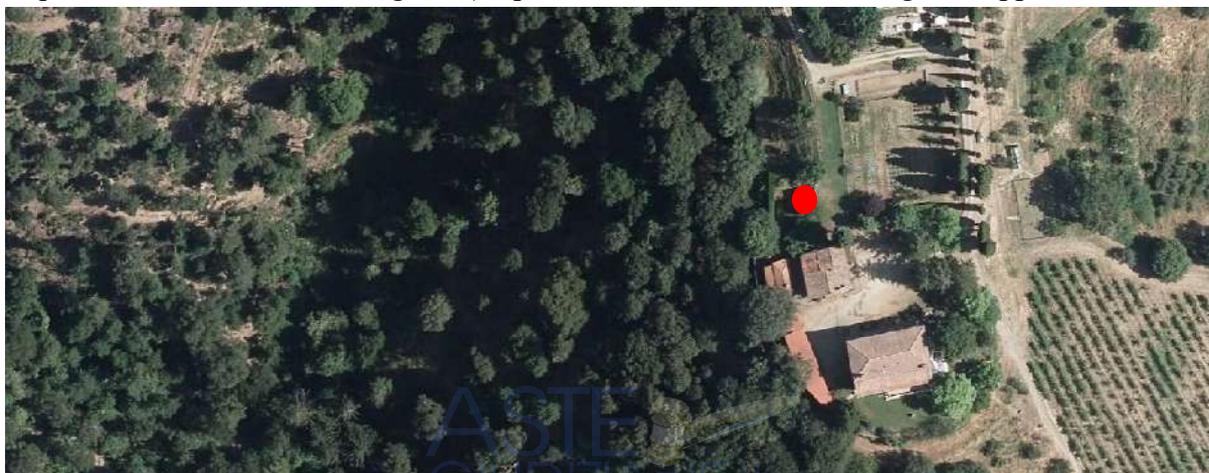
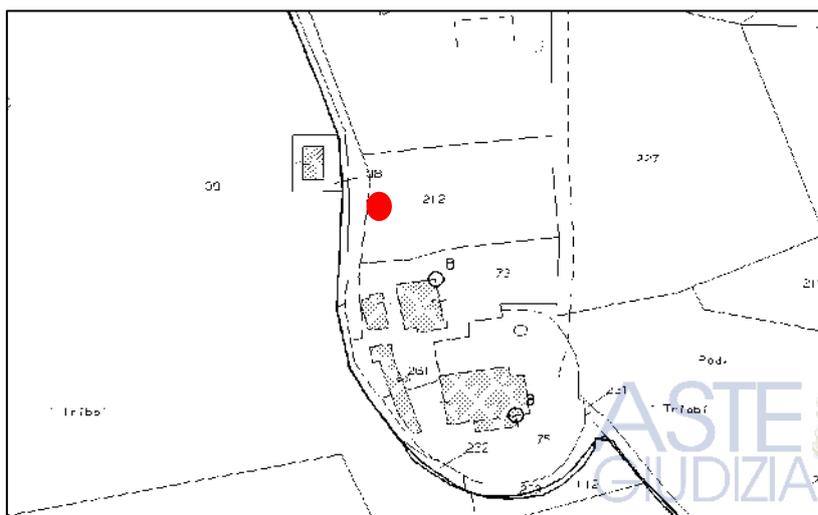
In corrispondenza della suddetta particella, ubicato in posizione interrata (con esclusione del fronte sul quale è ubicato il relativo ingresso) è presente il locale tecnico di seguito rappresentato.

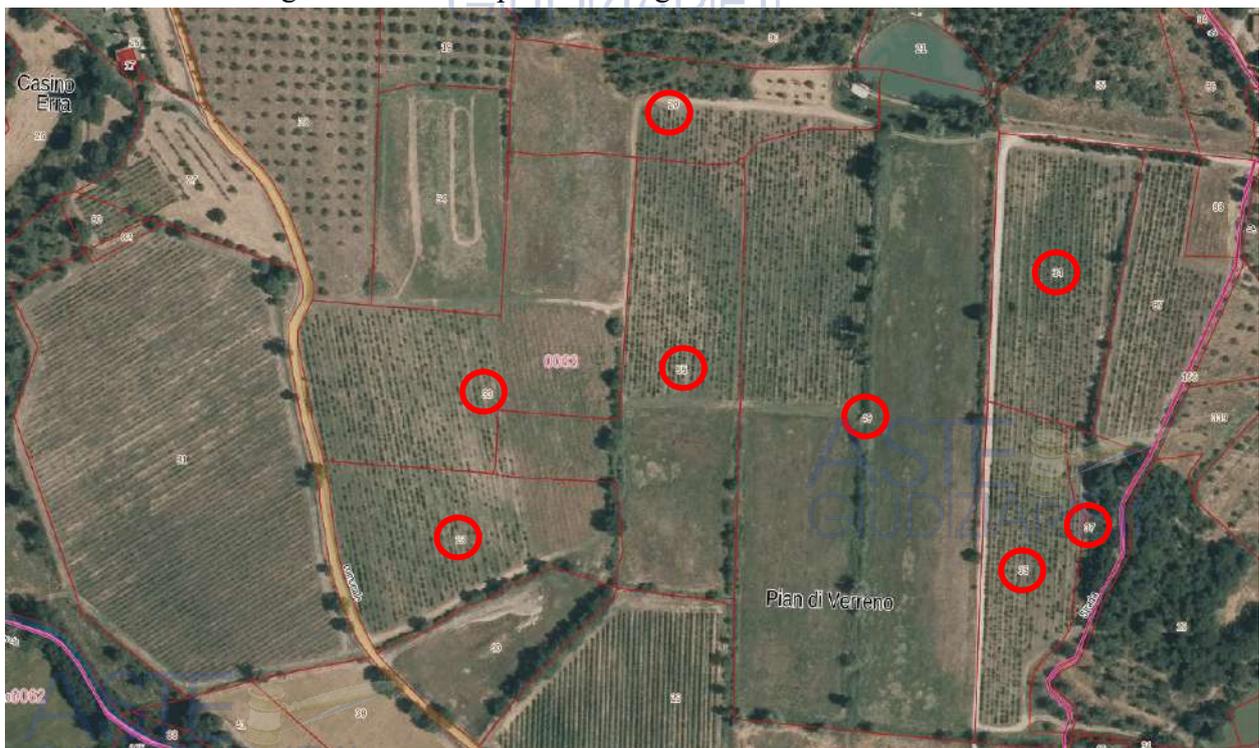
La medesima ricognizione ha consentito di accertare che alcuni vigneti per i quali, pur trovando conferma la qualità catastale, è da rilevare lo stato di abbandono (destinati all'espianto) e, pertanto, nelle tabelle che seguono è stato proceduto ad evidenziarli con asterisco di colore rosso, per poi tener conto della loro condizione nella successiva stima del valore.

Detti terreni sono tutti ricompresi nell'unità negoziale 2, appartenenti al foglio catastale 63 e sono evidenziati nell'immagine satellitare riportata di seguito.

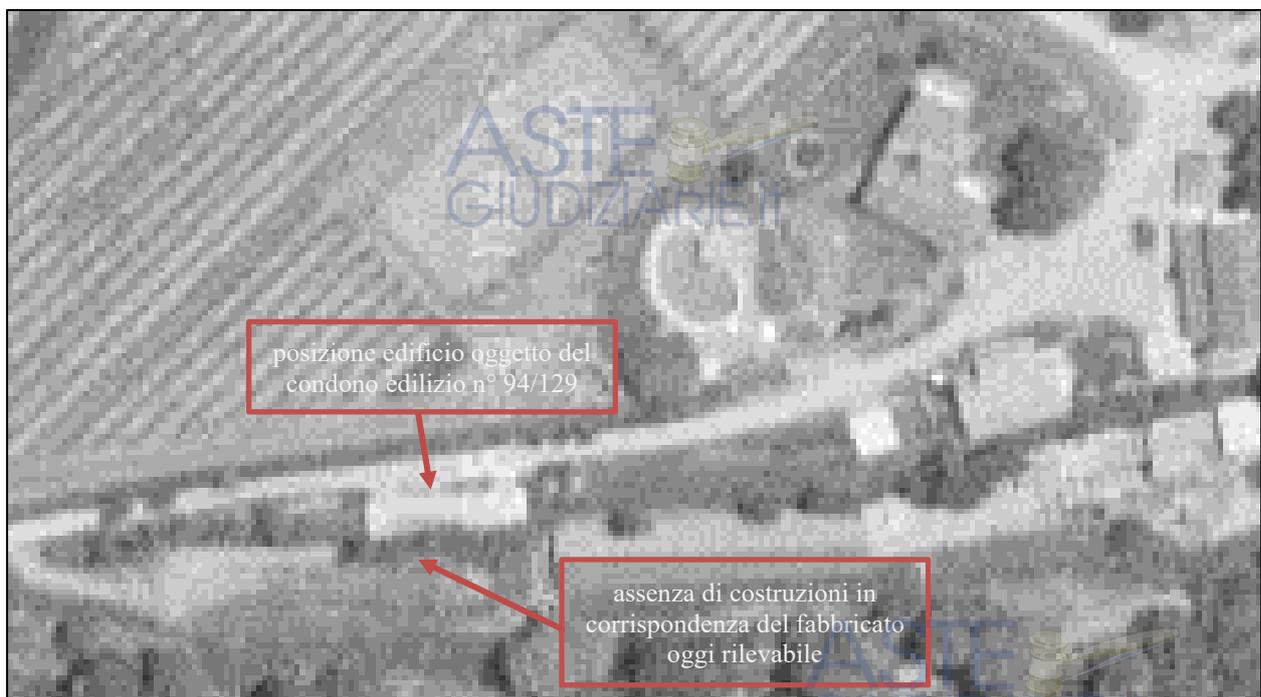
Il fotogramma del rilievo aerofotogrammetrico eseguito in data 25/05/1996 consente di rilevare una costruzione compatibile, per forma e posizione rispetto alla strada (stando alla documentazione fotografica in atti), con quella rappresentata nel condono edilizio di cui sopra, mentre in corrispondenza del luogo nel quale è oggi riscontrabile il fabbricato in trattazione non risulta nessuna costruzione.

L'assimilabilità della costruzioni rilevabile dal confronto della documentazione fotografica relativa alla costruzione oggi esistente con quella relativa alla costruzione oggetto di condono edilizio, tenuto conto di quanto fin qui esposto, lascia presupporre che la costruzione sia stata oggetto di demolizione e ricostruzione in diversa posizione nell'ambito della medesima particella catastale, con lieve incremento del volume e della superficie.

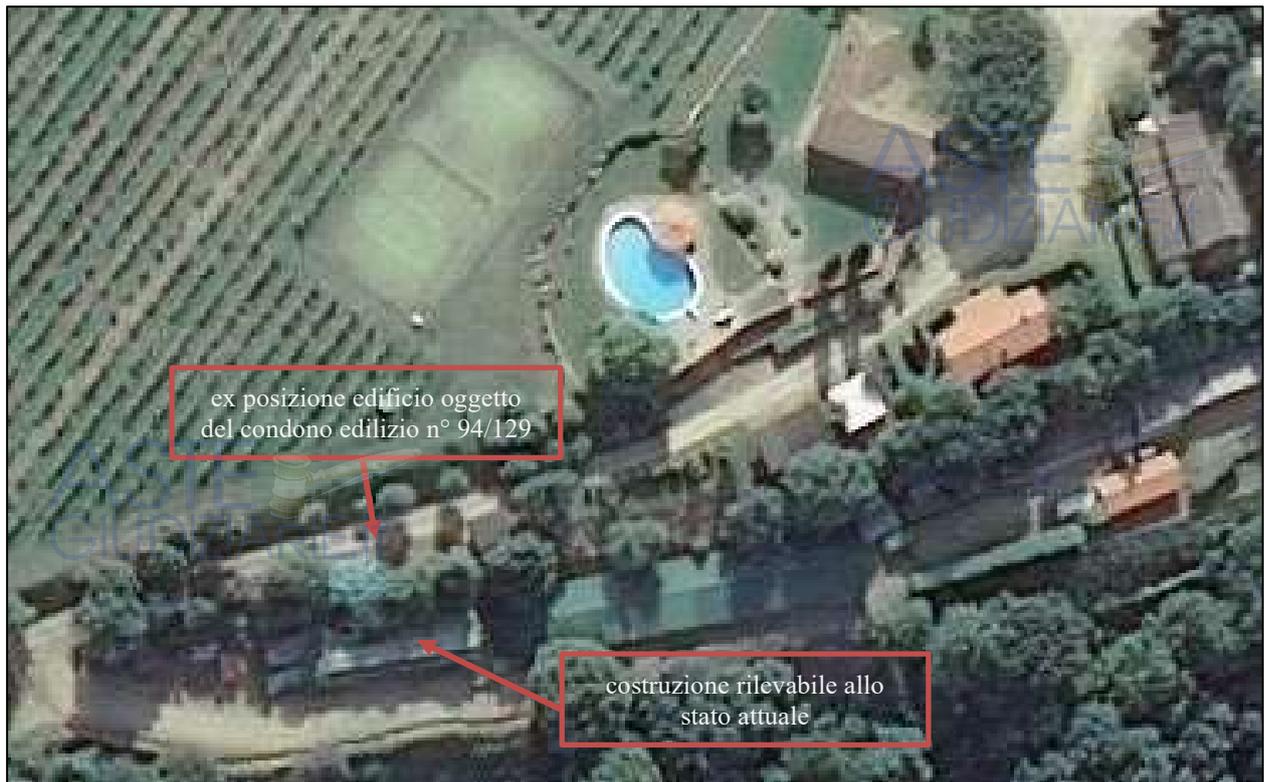
Differentemente nel fotogramma del rilievo aerofotogrammetrico eseguito in data 11/06/2010 si rileva la presenza della costruzione oggi riscontrabile e non risulta più la costruzione rilevata nel precedente fotogramma.

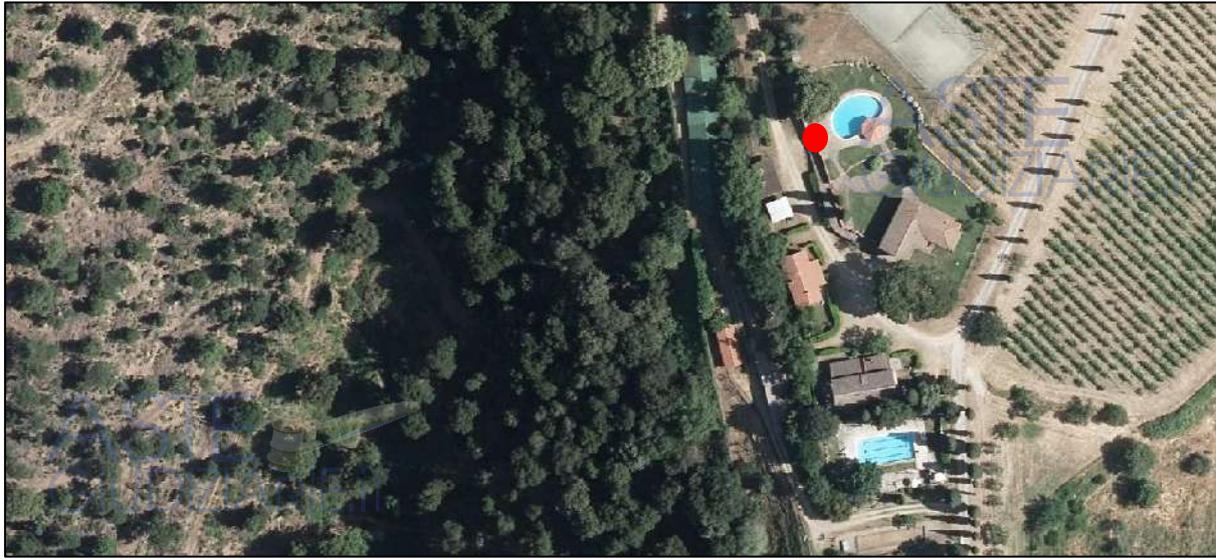
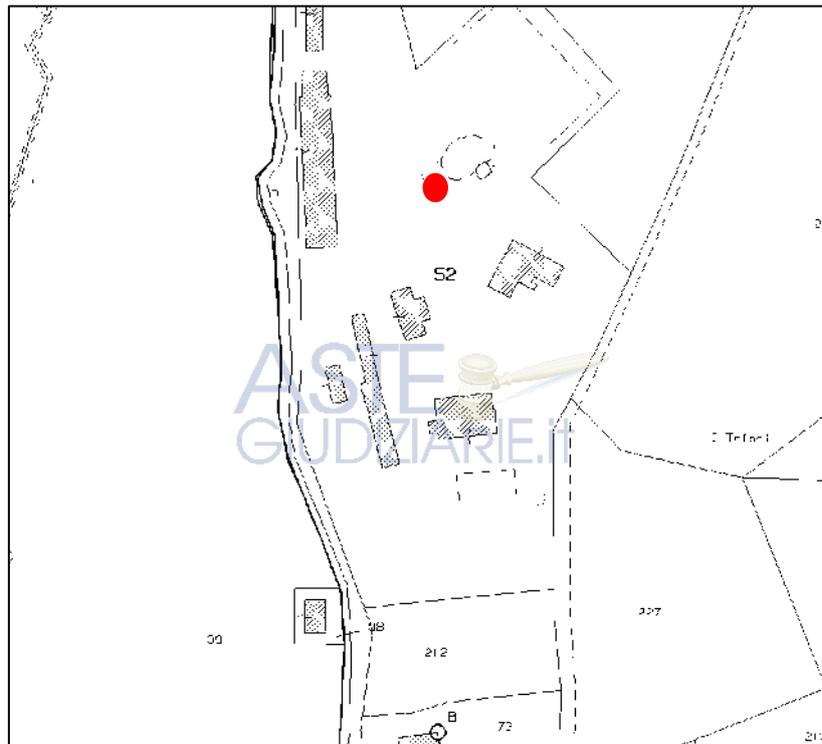
10.4.1a) piscina a forma tondeggiante e relativo locale tecnico con annessi servizi

A seguito del sopralluogo effettuato è stato possibile constatare che la composizione della vasca natatoria risulta conforme al titolo abilitativo edilizio rilasciato da parte del competente Comune. I locale tecnico ed i locali di servizio previsti nella autorizzazione edilizia di riferimento avrebbero dovuto avere conformazione regolare, nelle dimensioni massime interne di ml. 4,80 (larghezza) per ml. 4,30 (profondità), senza raggiungere la parete della vasca natatoria. I medesimi locali, come verificati nel sopralluogo, invece, non hanno andamento regolare nella loro profondità poiché risultano delimitati dall'andamento curvilineo della vasca natatoria. Le dimensioni verificate all'attualità corrispondono a ml. 5,00 nella larghezza interna, mentre nella profondità hanno dimensioni interne variabili, seguendo l'andamento curvilineo della piscina, da ml. 5,50 a ml. 5,40 ed a 6,15 metri lineari.
