Tribunale di Arezzo

Esecuzione Immobiliare 129/2021

Perizia

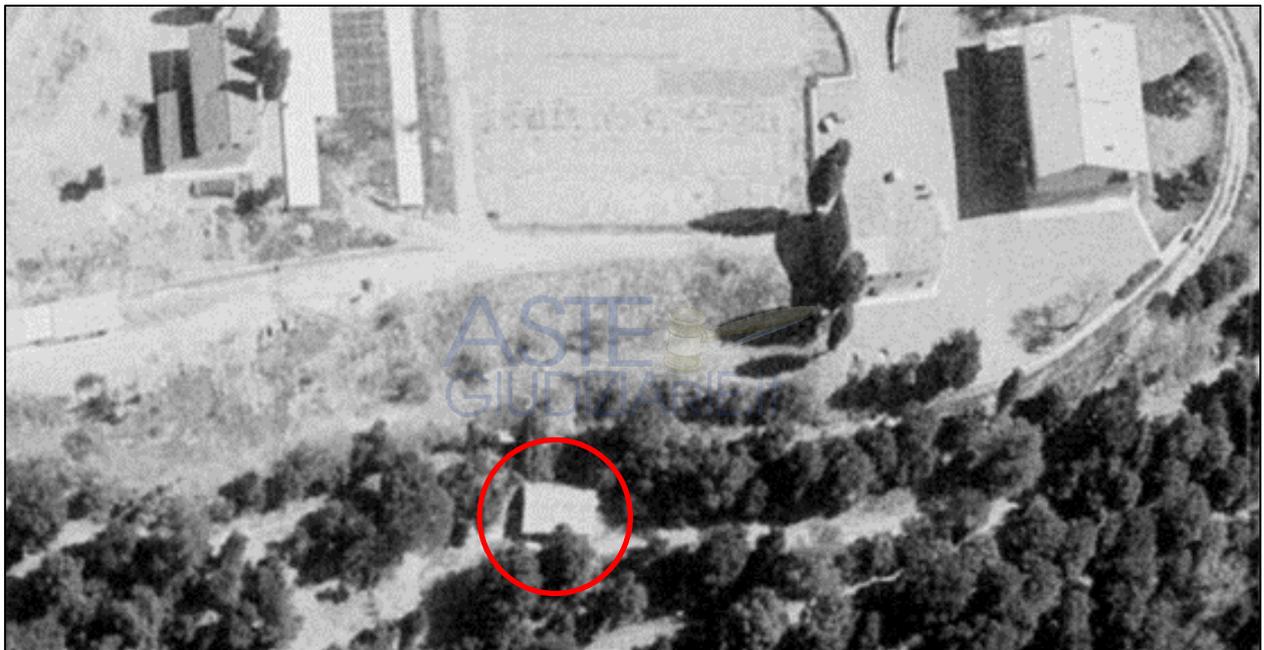
Da verifiche svolte sul database fotografico della Regione Toscana lo scrivente ha potuto constatare che la costruzione è stata realizzata sicuramente in epoca precedente alla suddetta data, in quanto risulta ben identificabile dal fotogramma relativo al rilievo aerofotogrammetrico del 30/03/1976 riportato di seguito.

Tenuto conto che sussistono elementi tali da non dover escludere che l'immobile in trattazione sia stato costruito precedentemente alla data di entrata in vigore della Legge 6 agosto 1967 con la quale venne modificato l'art. 30 della Legge n. 1150/42, rendendo obbligatoria l'acquisizione della licenza edilizia anche al di fuori del perimetro dei centri abitati (prima non dovuta), per quanto qui sopra esposto e sulla base dell'esperienza dello scrivente perito, per il fabbricato in trattazione, benché lo stesso risulti privo di titolo abilitativo edilizio che ne abbia assentito l'edificazione, è appropriato affermare che
