TRIBUNALE DI AREZZO

Perizia sui beni

Tribunale di Arezzo: r.g.e. 60/2018

Indirizzo immobili oggetto di procedura: Piazza IV Novembre n.4 e

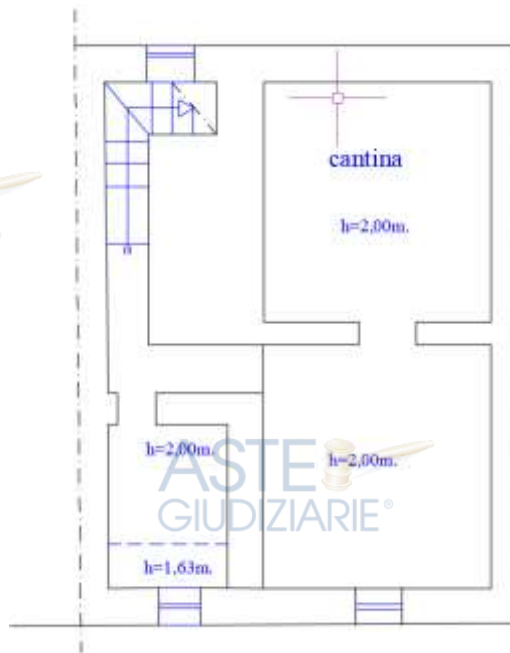
PIANO INTERRATO

La disposizione interna è stata rispettata con alcune imprecisioni, mentre le altezze interne sono state ridotte rispetto al progetto.

La scala è stata realizzata con un gradino in più ed è stata realizzata una piccola luce in corrispondenza della scala di accesso.

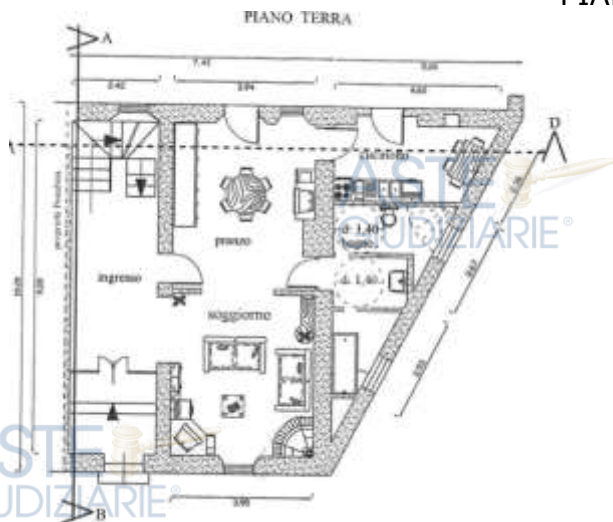
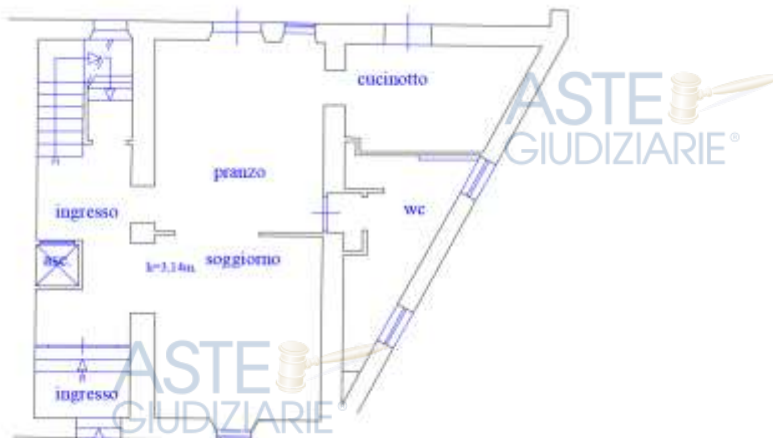
PIANO TERRA

La disposizione interna è stata rispettata, seppur con imprecisioni, per quanto riguarda la parte portante.

Le tramezzature interne sono invece posizionate diversamente da quanto previsto dal P.d.C. ed è stato realizzato un ascensore nella zona ingresso.

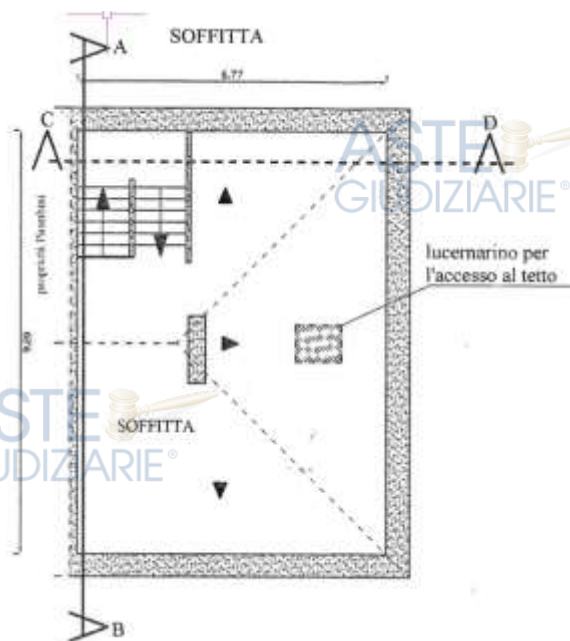
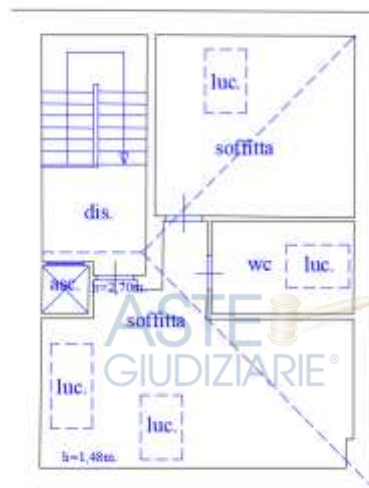
PIANO SECONDO (SOFFITTE)

La disposizione interna è stata rispettata, seppur con imprecisioni, per quanto riguarda la parte portante. Le tramezzature interne sono state fatte diversamente dal Permesso di Costruire ed è stato realizzato anche un bagno. Anche a questo piano è presente l'ascensore nella zona disimpegno/vano scale.

I lucernari non tratteggiati in pianta risultano presenti nei prospetti, seppur in posizione diversa.
