# TRIBUNALE ORDINARIO di ASTI

Consulenza Tecnica d'Ufficio nell'Esecuzione Immobiliare N. 213/2021

### LOCALE BAR E PIZZERIA CON ACCESSORI: CANTINA LOCALI DI DEPOSITO E BOX AUTO

**Il locale bar e pizzeria al piano terreno con accessori: cantina, locali di deposito e box auto al piano seminterrato sito nel Comune di Asti (AT),**

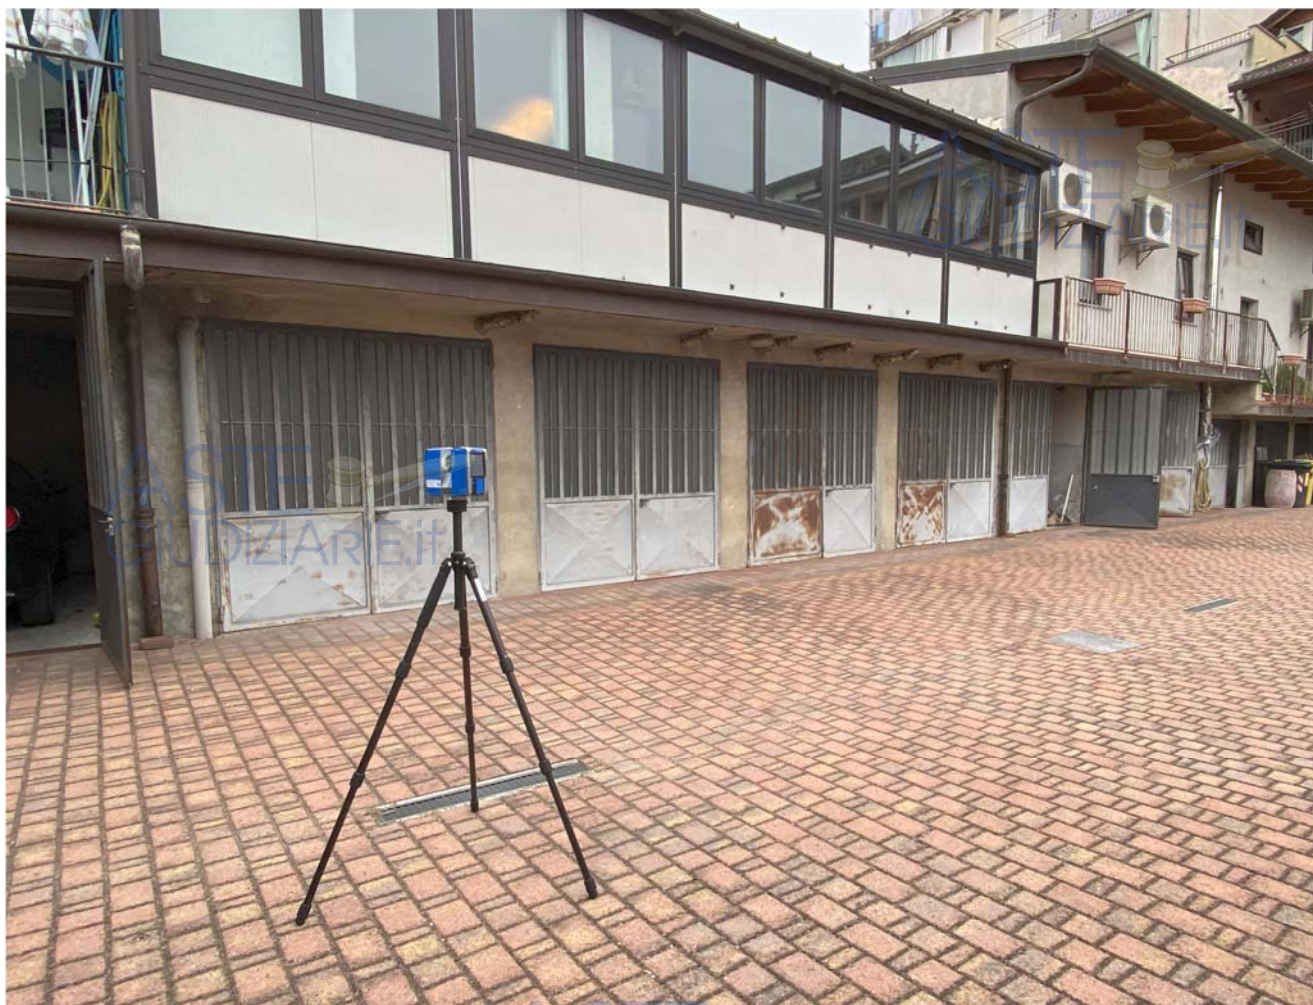
Vista la forma geometrica irregolare dei luoghi, è stato necessario effettuare i rilievi con strumentazione topografica LASER SCANNER (strumento che permette di rilevare a distanza - vedere foto che segue).
