TRIBUNALE DI ASTI
ESECUZIONI IMMOBILIARI

Esecuzione Immobiliare post L.80/05
R.G.E. n° 265/2014

IMMOBILE
Cossano Belbo-Loc. San Bovo (Cn) – Str. Piandini 6

RELAZIONE DI PERIZIA ESTIMATIVA

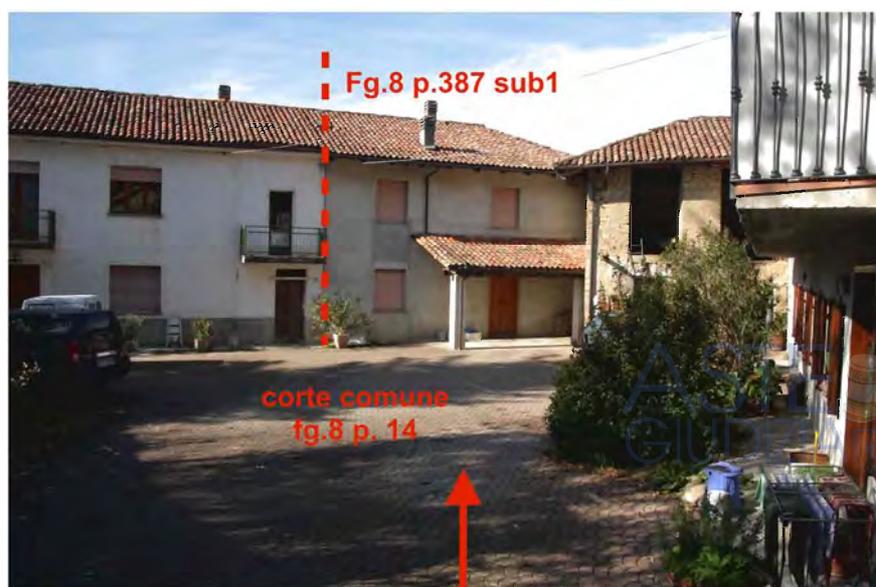
La proprietà è accessibile attraverso una strada che si diparte dalla strada vicinale Piandini, attraverso altra proprietà, per arrivare poi alla corte comune (Fg.8 p.14). Nessun cancello delimita la proprietà .

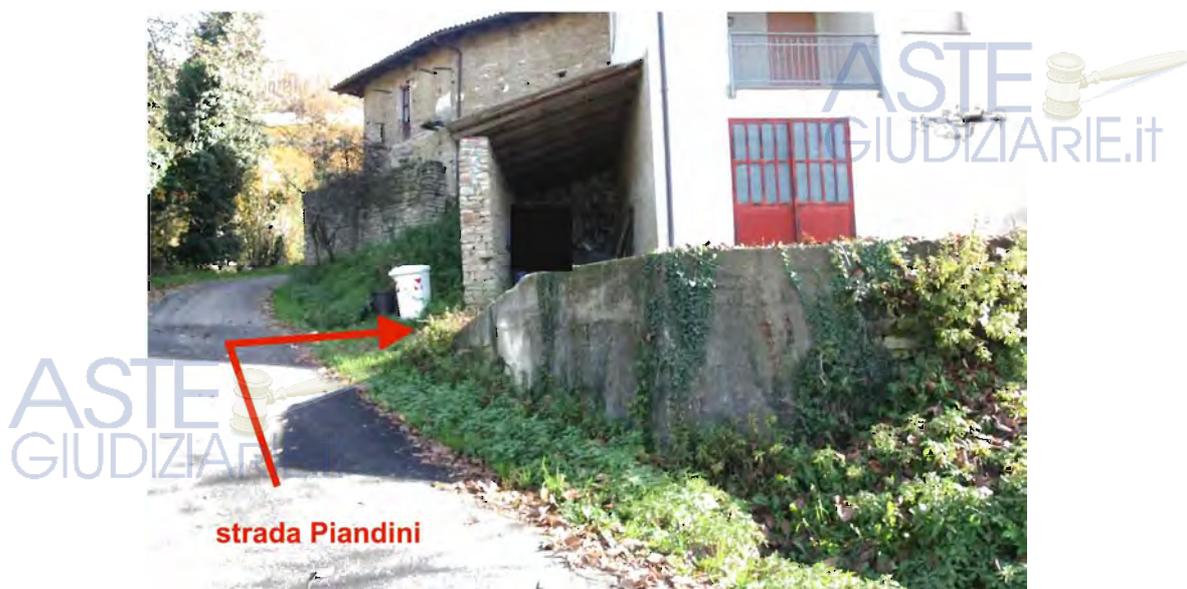
E' possibile accedere al cortile esclusivo di proprietà situato al piano seminterrato, anche dal lato a valle dell'edificio, direttamente dalla strada vicinale .

La corte (Fig.8 p.14), in comune con la proprietà confinante intestata Novello Pietro, è pavimentata in autobloccanti di cemento e da questa si accede alla porzione abitativa di proprietà dell' esecutata.

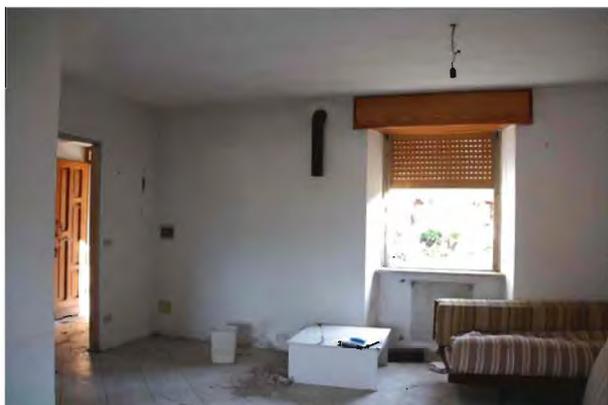
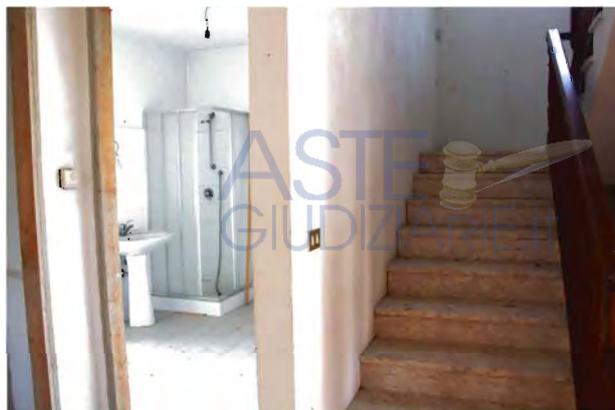
La porzione abitativa, alla quale si accede tramite portoncino in legno verniciato a due battenti, è composta al piano terreno da zona ingresso/disimpegno, due ampie camere, un ampio bagno dotato di ampio balcone chiuso su tre lati con ringhiera metallica di protezione affacciante sulla vallata sottostante; tramite un vano scala a due rampe si accede al piano superiore.

Il piano superiore (2° fuori terra) è ripartito in disimpegno, tre ampie camere finestate, bagno.

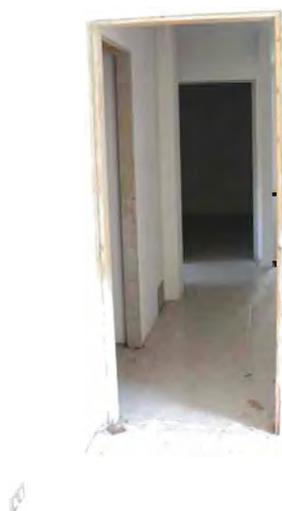
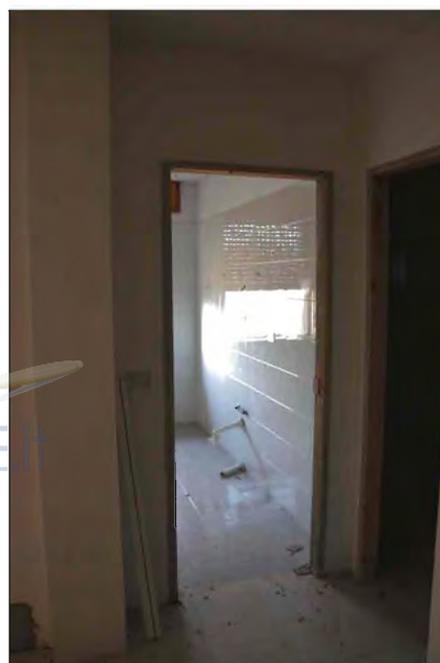
E' presente un sottotetto, ispezionabile e non abitabile, al quale si accede tramite botola con accesso da una camera del piano primo.

Le pareti e i soffitti dell'immobile sono intonacati e tinteggiati, i pavimenti sono in piastrelloni di gres porcellanato; in una camera al piano terreno, dove presumibilmente era collocata la cucina, è presente un rivestimento in piastrelle ceramiche per un'altezza di circa mt. 1,60.
