# TRIBUNALE DI AVELLINO

n. 107 / 2023 R.G.E.

### RELAZIONE DI CONSULENZA TECNICA DI STIMA

Piena proprietà di XXXXX " unità immobiliare facente parte del fabbricato in Solofra alla via Starza del Conte n. 6 (ora via Starza Conte I trav. Dx n. 20):

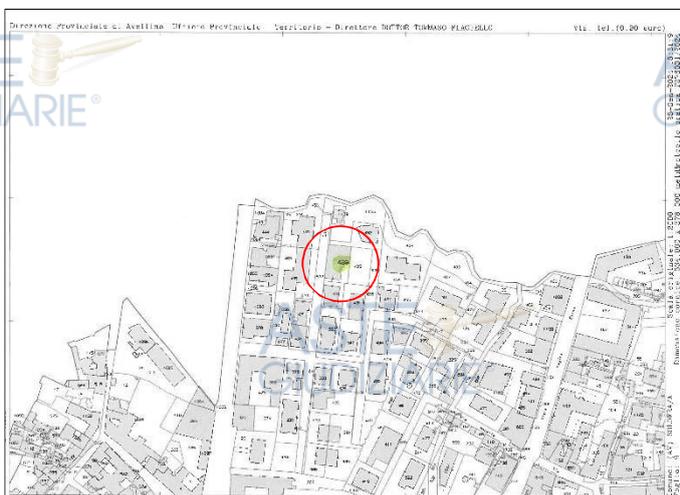
Foglio 9 con fabbricato i cui è ubicato l'immobile pignorato

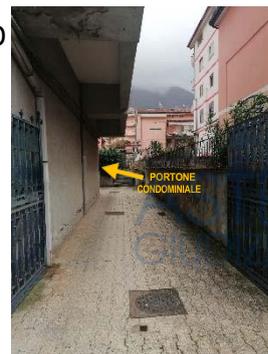
L'accesso allo stabile avviene attraverso un cancello in ferro a doppia anta; da qui, percorrendo un breve vialetto pavimentato con piastrelle e delimitato dal fabbricato e da un muretto di confine, è possibile, infatti, raggiungere il portone di accesso all'androne scale, posto sul retro rispetto alla strada e costituito da ante in alluminio anodizzato e vetro.

**Per raggiungere, poi, l'abitazione pignorata sita al terzo piano dell'edificio, è necessario salire a piedi le rampe, poiché l'edificio non è dotato di ascensore.**

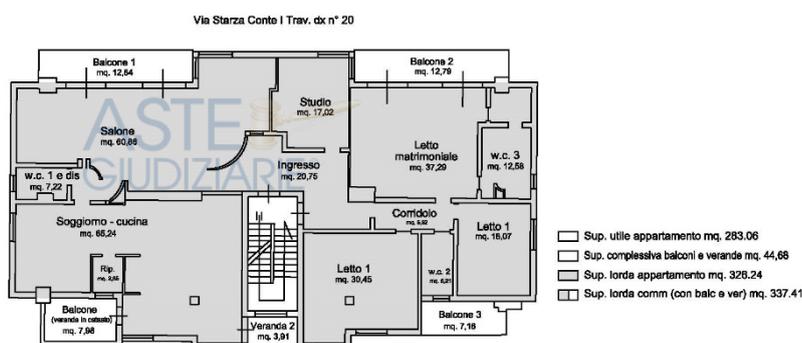
Dagli accertamenti eseguiti si è potuto verificare che **l'appartamento pignorato è di grandi dimensioni ed è dotato di doppia porta di ingresso**; per quanto riguarda la sua **distribuzione interna (all 4: rilievo foto planimetrico del C.T.U.),**

- **zona d'ingresso** (≈ 20,75 mq)

dalla porta principale posta frontalmente alle scale, sulla sinistra si trova la **zona giorno** composta da:

- **ampio salone** (≈ 60,86 mq),
- **soggiorno-cucina** ancora più grande (≈ 65,24 mq) con grande camino e ripostiglio (≈ 2,85 mq)
- **primo bagno** con antibagno di passaggio (≈ 7,22 mq).

- **superficie utile complessiva appartamento** ( $\approx$  283,06 mq) = **283 mq**
- **altezza  $\approx$  3,10 mt**
- **distribuzione interna funzionale ad un uso abitativo.**
