Comune di Rotondi (AV)

Relazione del CTU

Procedimento n. 128/2023 avente ad oggetto "Procedura Espropriativa"

Oggetto: relazione del C.T.U. per il Procedimento di Esecuzione Immobiliare n. 128/2023 avente ad oggetto "Proceduta espropriativa", tra: [REDACTED]

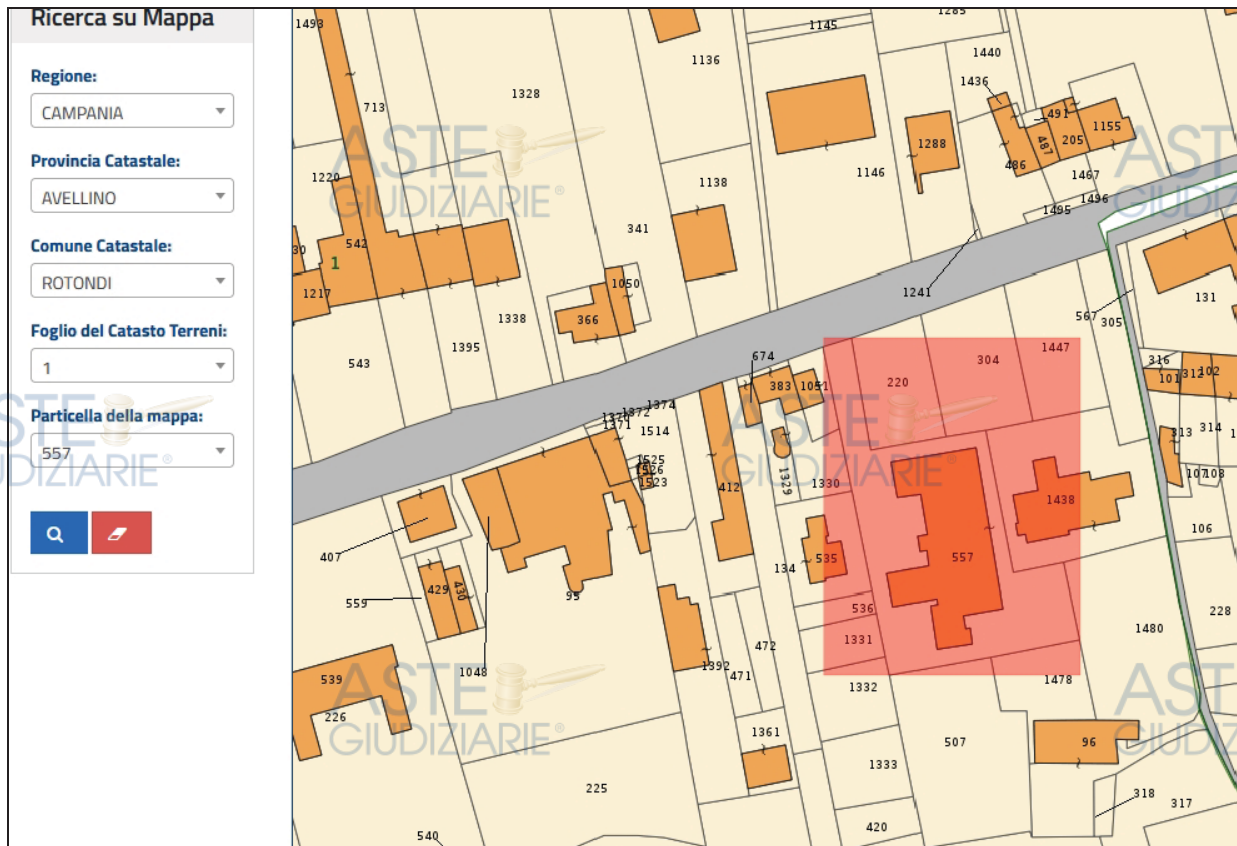
Sovrapposizione delle ortofoto o delle foto satellitari con le mappe catastali elaborate dalla SOGEI

ESATTA INDIVIDUAZIONE DEL FABBRICATO OGGETTO DI PIGNORAMENTO

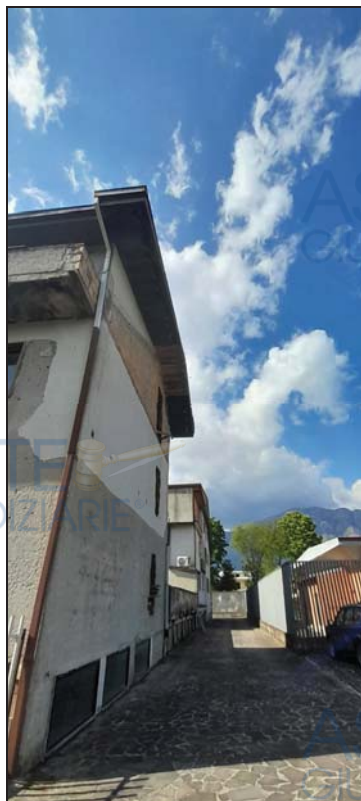
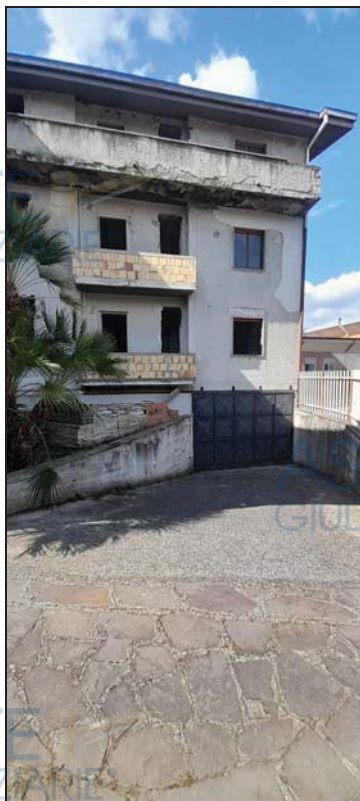
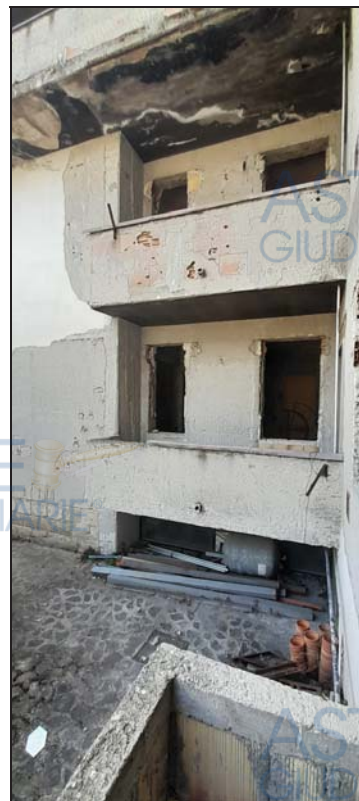
Al piano rialzato di suddetto stabile si rinviene il subalterno oggetto di pignoramento, che è rappresentato da un appartamento consistente, al momento del sopralluogo del ctu, nelle sola strutture al rustico, in quanto la totalità delle rifiniture (pavimenti, impianti, infissi esterni e interni) sono state rimosse e non consentono quindi l'agibilità dell'abitazione.

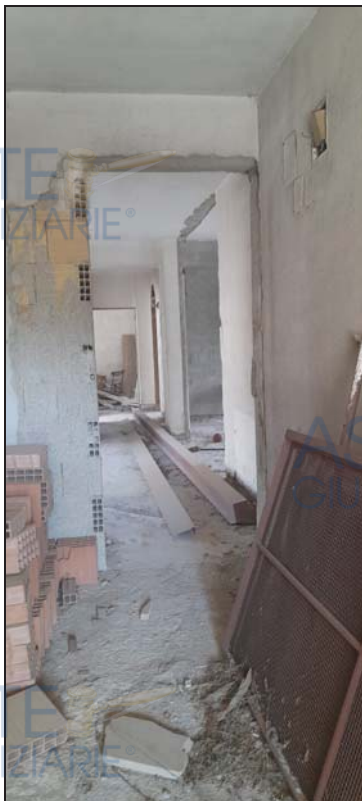
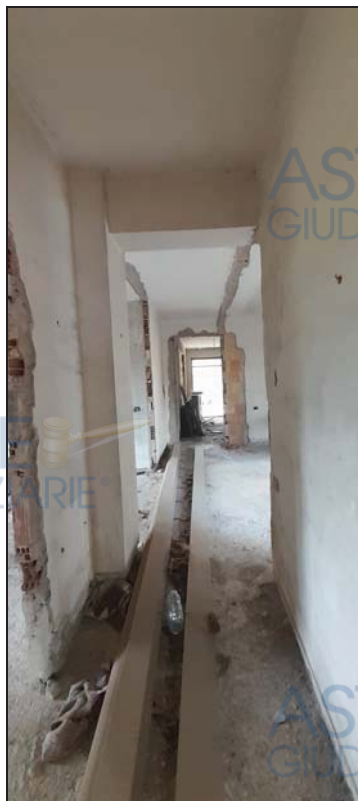
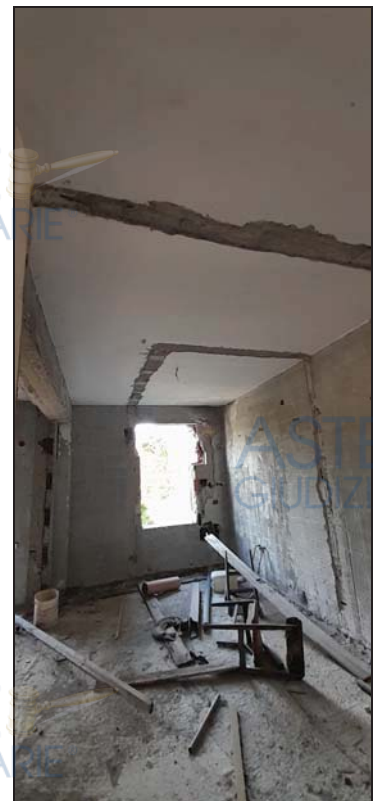
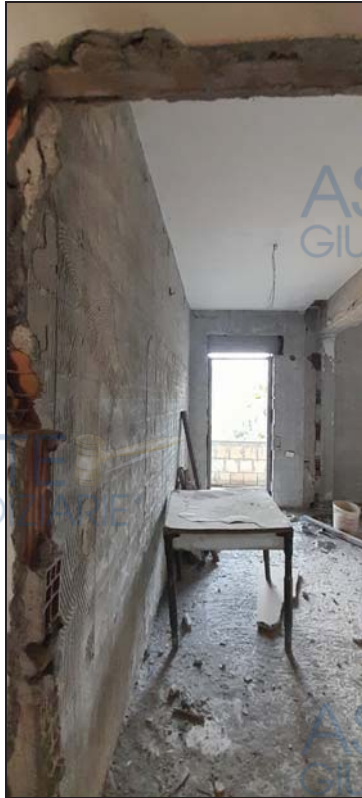
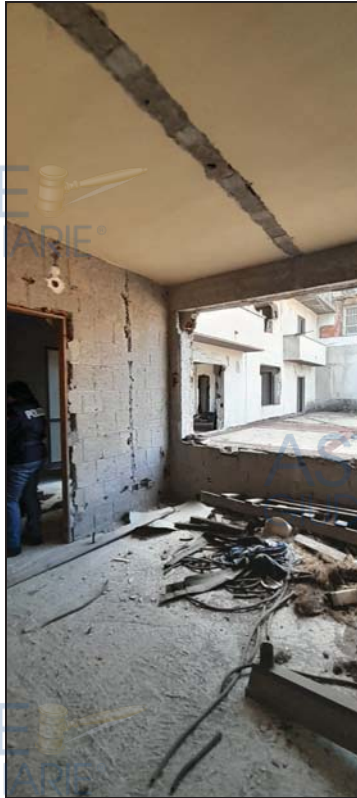
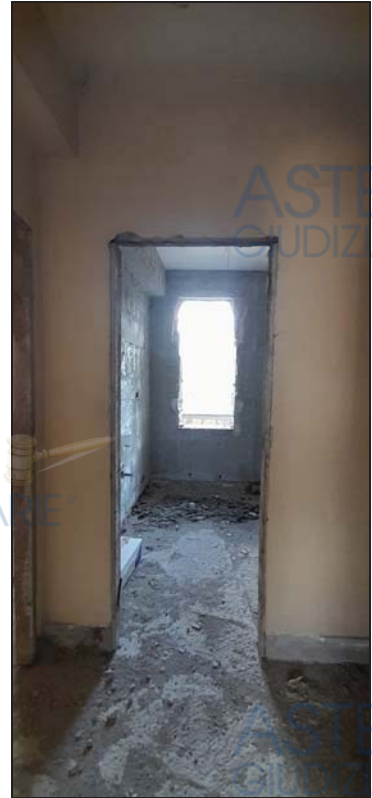
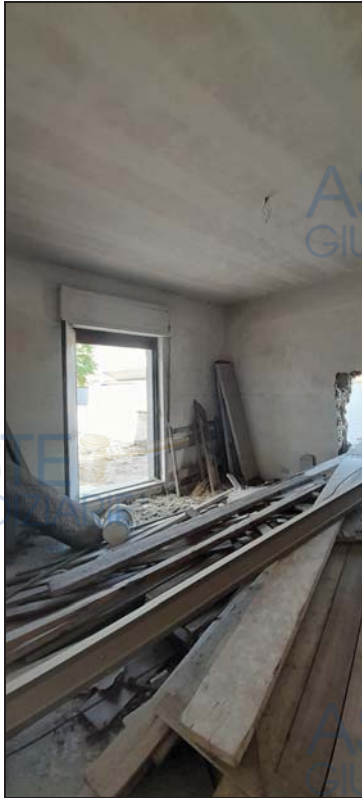
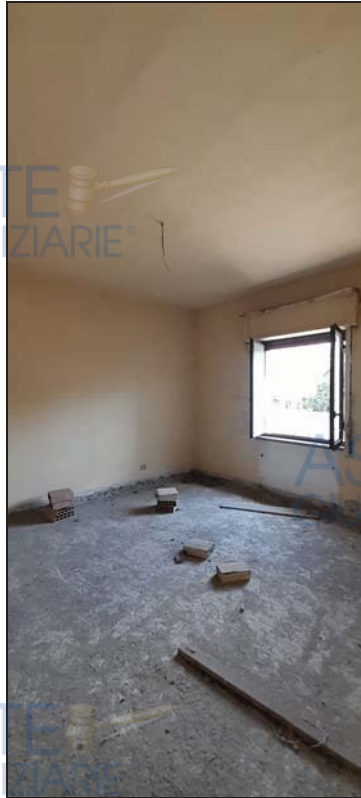
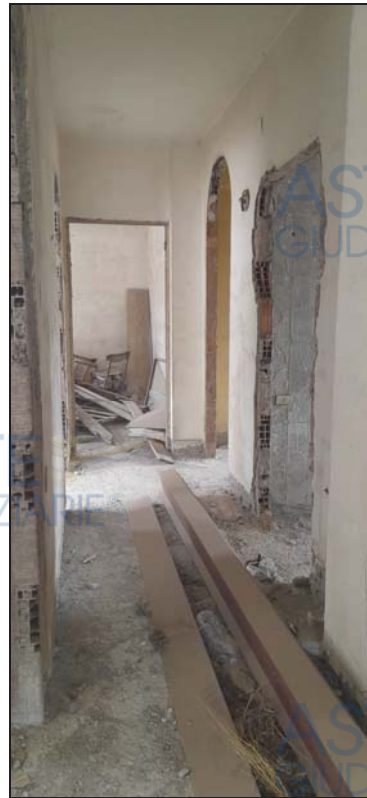
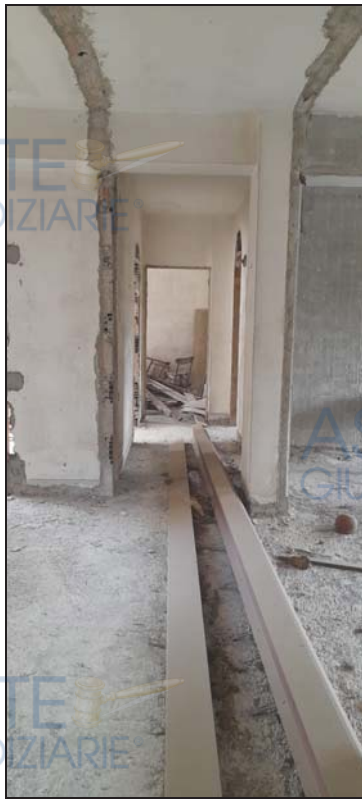
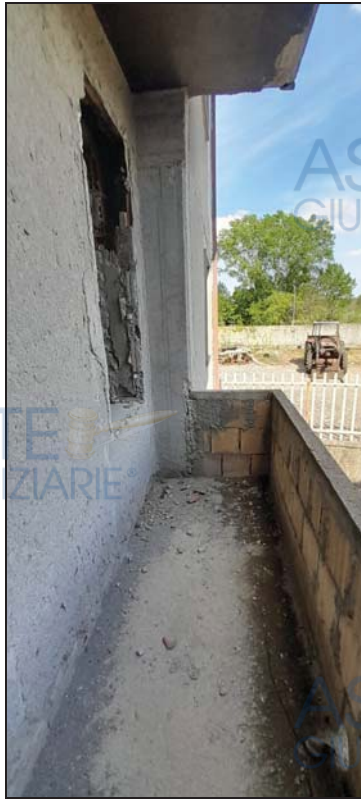
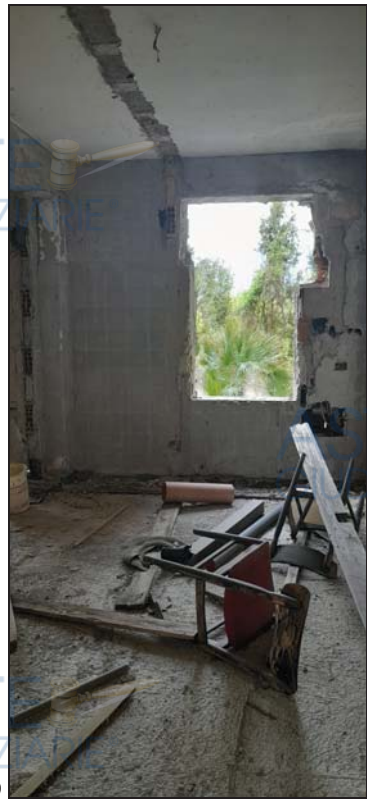
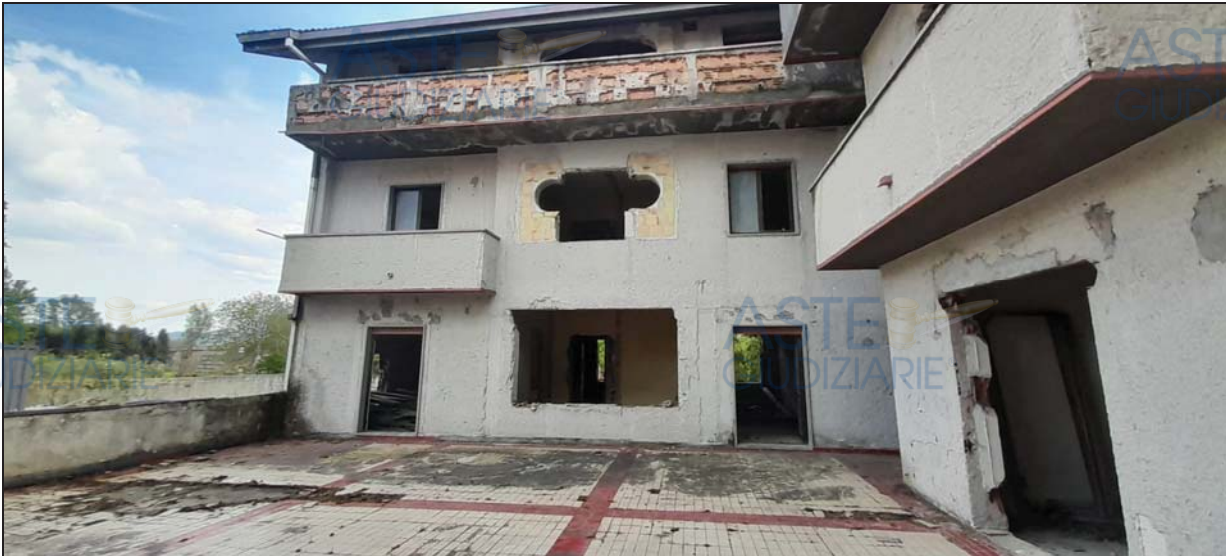
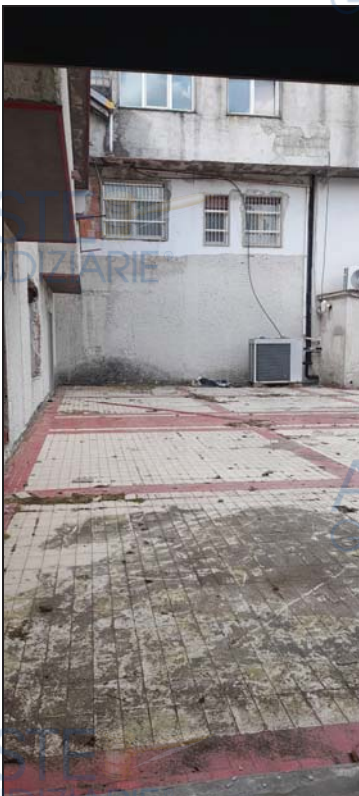
L'appartamento è allo stato rustico, privo di pavimenti, rivestimenti, infissi interni ed esterni, privo di impianto idrico, elettrico e di riscaldamento. Le tramezzature interne risultano in alcuni punti demolite, quindi per una

suddivisione delle aree per i vari ambienti si tiene come riferimento la planimetria catastale depositata, che risulta precisa rispetto allo stato di fatto rilevato. Gli infissi risultano essere stati rimossi.
