**TRIBUNALE DI AVELLINO**

**PROCEDIMENTO CIVILE n. 76/2024 RGE**

**CONSULENZA TECNICA D'UFFICIO**

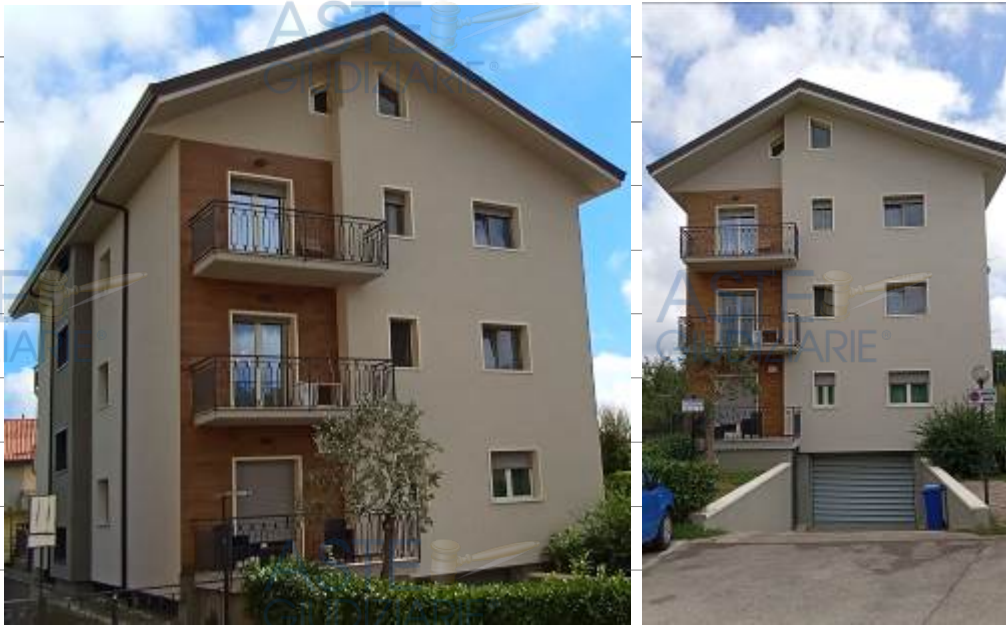
**Foto 1 – 2\_ Viste esterne dei lati nord e ovest del fabbricato**

Anche gli spazi esterni del fabbricato appaiono ben mantenuti (v. foto seguenti e Allegato 4 - Documentazione fotografica).

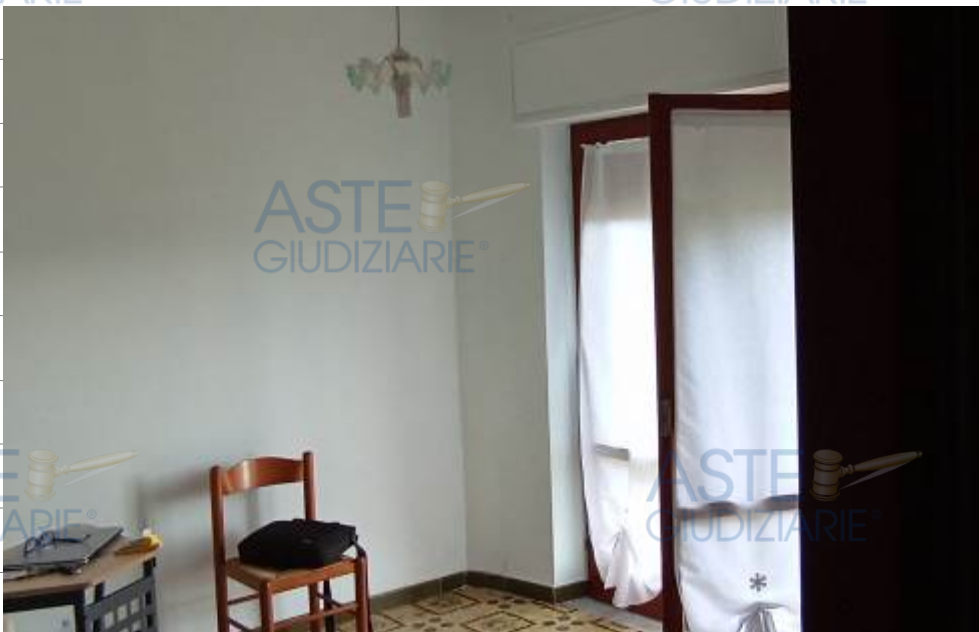
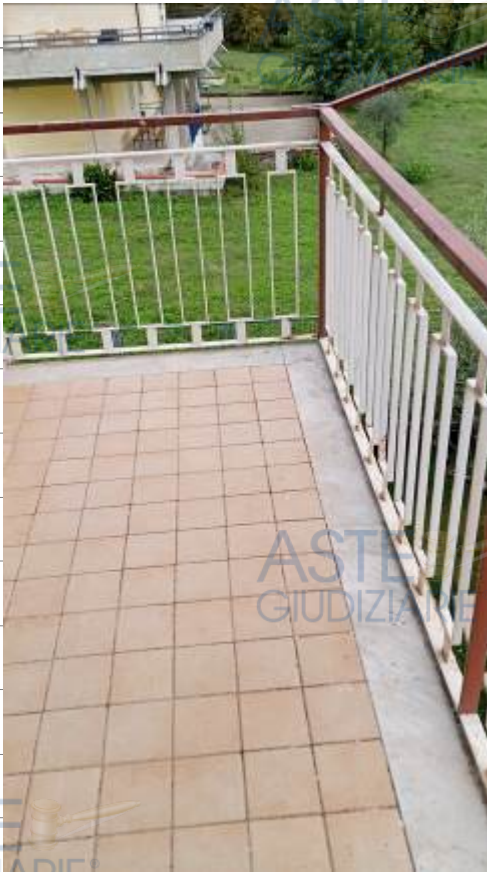
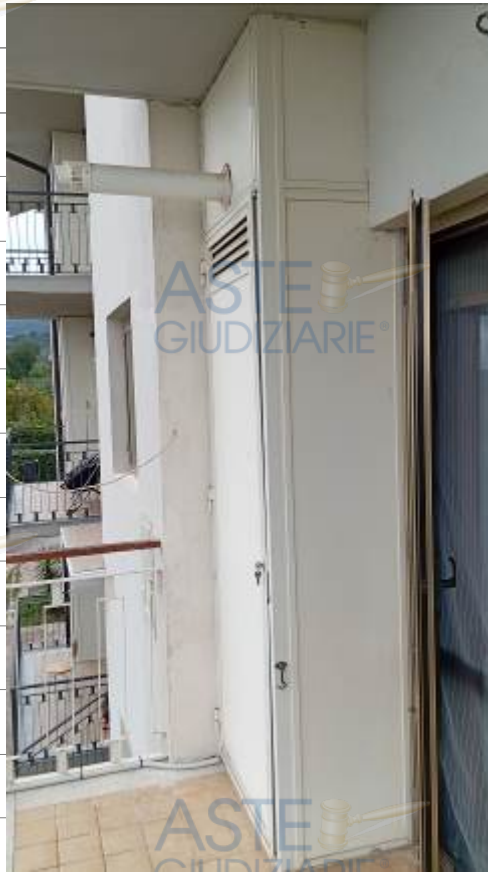
Foto 6 - 7 - 8\_ Camera a destra entrando servita da balcone lato sud con caldaia

l'impianto di riscaldamento è dotato di generatore a gas – metano del tipo autonomo, ubicato esternamente su un balcone dell'abitazione in un armadio appositamente destinato (v. foto seguenti e Allegato 4 – Documentazione fotografica).

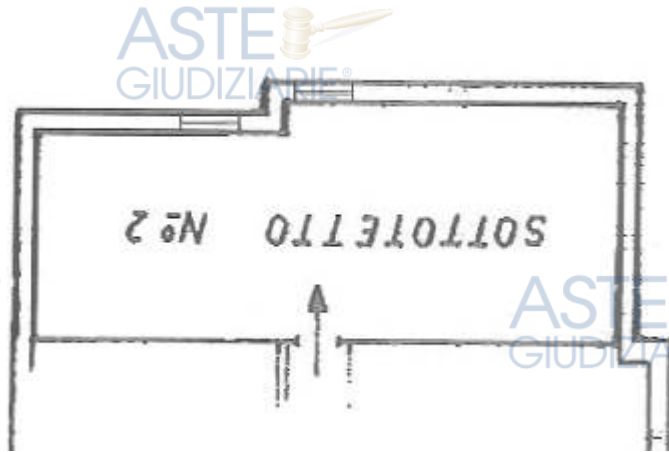
**Di superficie netta pari a circa 29,00 m<sup>2</sup>, superficie lorda pari a circa 34,00,00 m<sup>2</sup> e altezza netta al colmo pari a circa 2,25 mt,**

il locale è costituito da un unico ambiente sottofalda, pavimentato ed intonacato, nonché dotato di due finestre per l'illuminazione e l'aerazione naturale e di un punto luce per

l'illuminazione artificiale, **presentandosi in uno stato di conservazione sufficiente** (v. stato attuale su base della planimetria

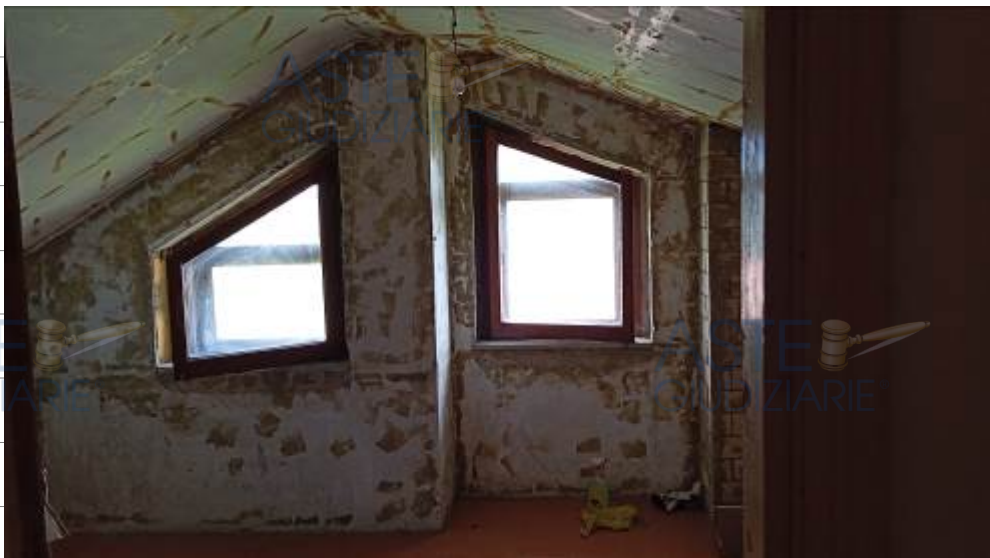
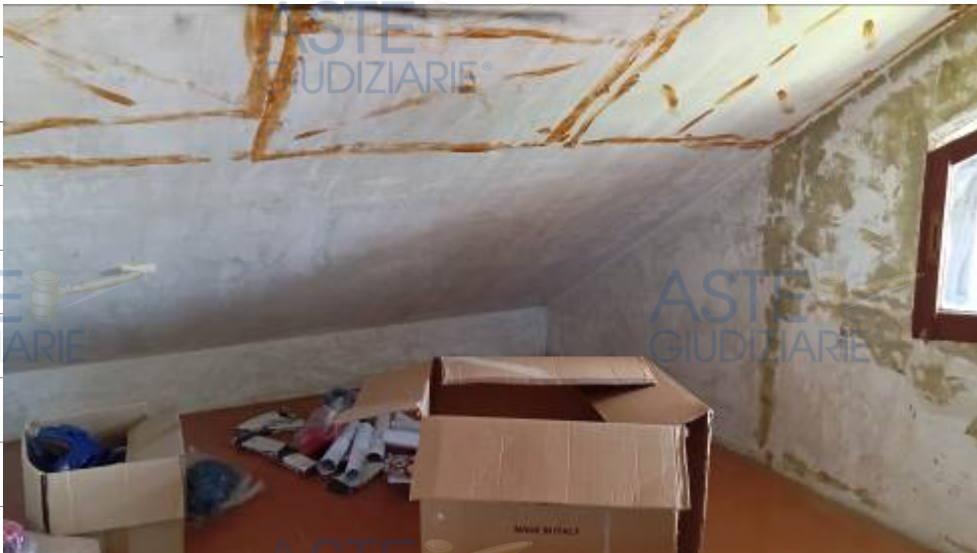
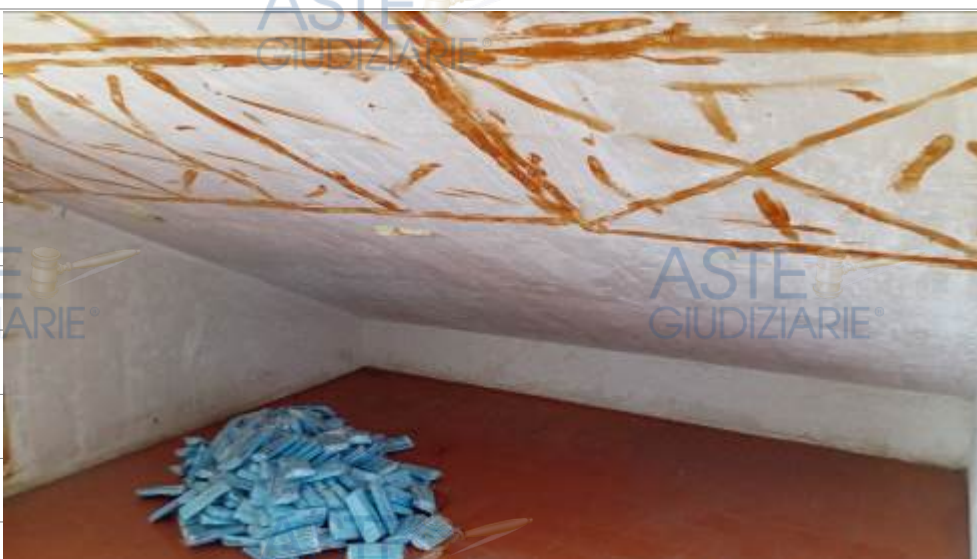
Foto 15 - 16 - 17\_ Immagini del locale - deposito

- la porta d'ingresso è in legno ad un battente con sopra luce vetrato;
  - il pavimento è in piastrelle di ceramica di colore rosso;
- il soffitto e le pareti sono intonacati (v. foto seguenti e Allegato 4 - Documentazione fotografica).

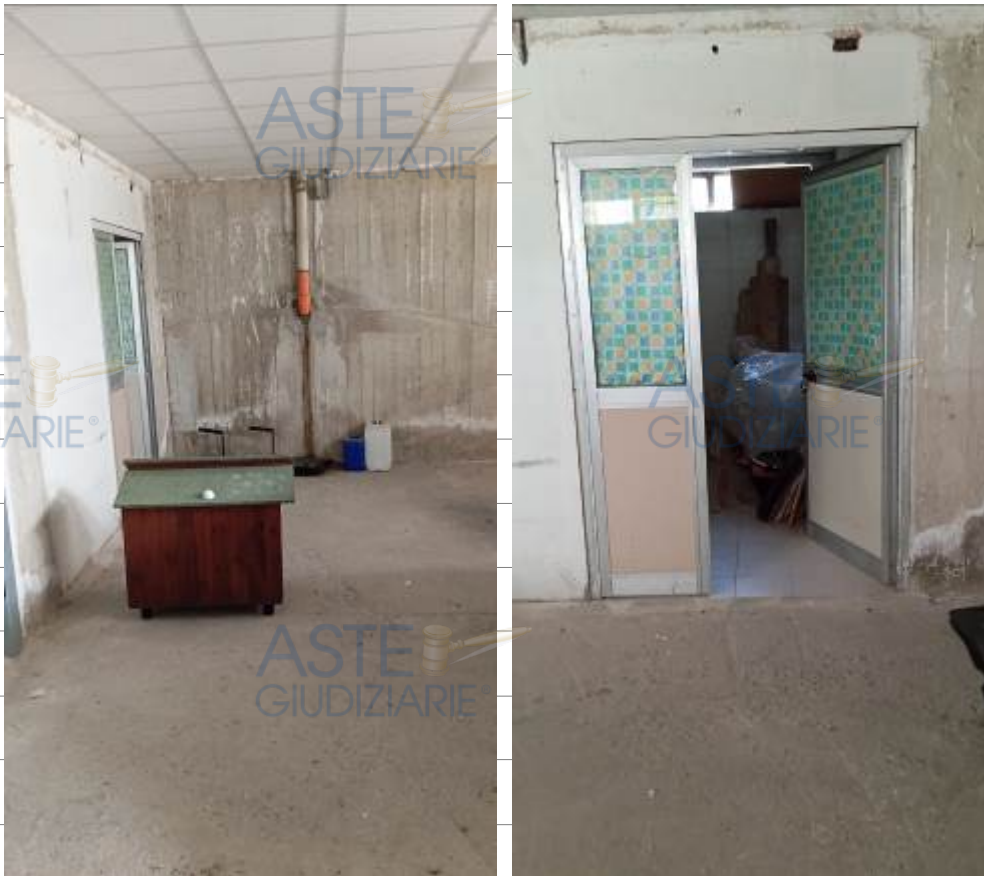
Foto 22 - 23\_ Vista dello spazio di manovra esclusivo e dell'ingresso del locale - garage

Alla fine della corsia di manovra dell'autorimessa, sulla sinistra rispetto al senso di marcia a partire dall'ingresso, è ubicato il locale - garage in oggetto, **con antistante spazio di manovra esclusivo non delimitato, di superficie pari a 17,00 mq e altezza netta pari a 2,80 mt**, accessibile attraverso una porta metallica vetrata a doppio battente (v. foto seguenti)

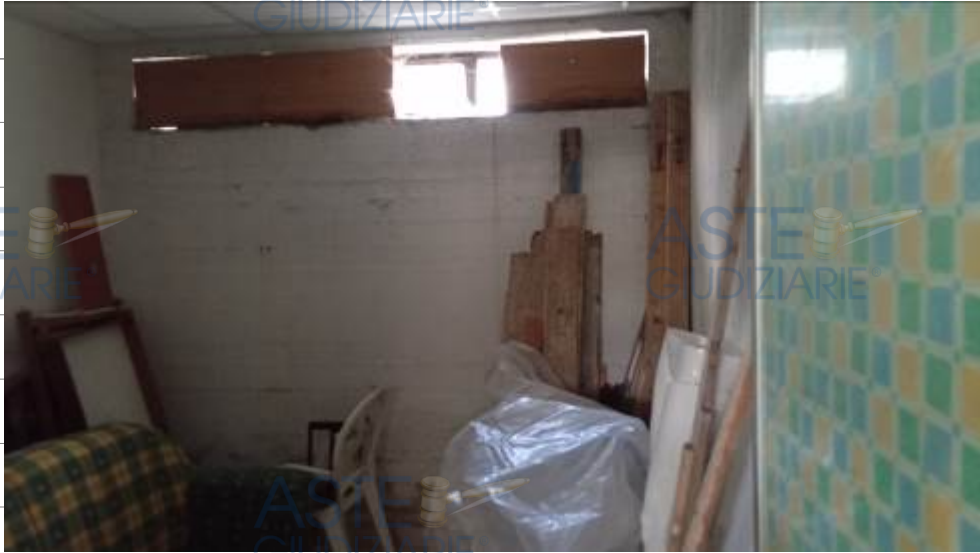
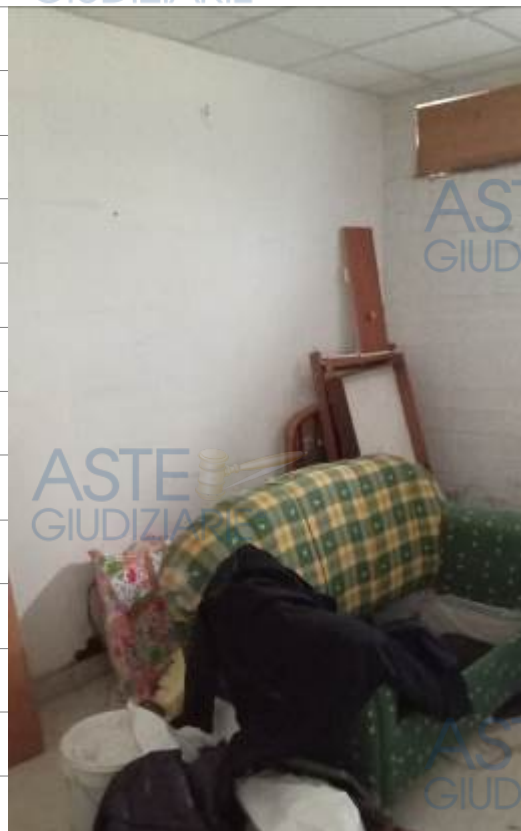
Foto 24 - 25\_ Vista dello spazio interno del locale garage

- la porta d'ingresso è in alluminio del tipo a doppio battente;
- il pavimento è in piastrelle di ceramica di colore bianco;
- il soffitto è controsoffittato con pannelli 60x60 cm in fibre minerali;

la parete di fondo è lasciata a cemento mentre quelle laterali

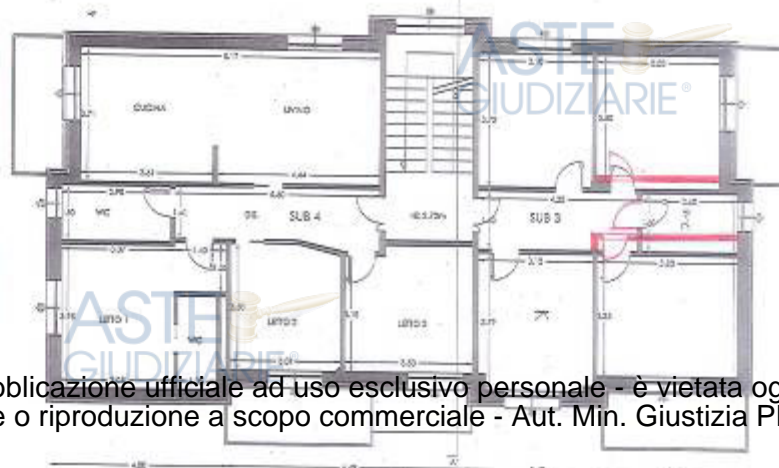
Allegato n. 9 – Sovrapposizione della stato reale sulle planimetrie di progetto assentite).

- Abitazione (sub 3): lieve scostamento di posizione di due pareti divisorie;
- Locale – deposito (sub 8): rappresentazione grafica di due balconi non esistenti;
- Box- auto (sub 26): maggiore ampiezza del vano – porta di ingresso (v. planimetrie seguenti)

**Dette modeste variazioni**, benché costituenti evidenti errori di rappresentazione grafica, in quanto non presenti nelle antecedenti denunce catastali conformi allo stato attuale, ai fini della commerciabilità dei beni **devono essere** comunque **sanate** mediante presentazione, presso il SUE del Comune di Capriglia Irpina, di **CILA in Sanatoria** ai sensi del DPR 380/2001 e s.m.i., non essendo "la rettifica di errata rappresentazione degli elaborati" una procedura amministrativa codificata dalla normativa vigente. In alternativa queste minime variazioni, potendo essere considerate **Tolleranze costruttive** ai sensi dell'art. 34 bis comma 2 del DPR 380/2001 e s.m.i., **possono essere dichiarate**, ai sensi del comma 3 del medesimo articolo, " (...) dal tecnico abilitato, ai fini dell'attestazione dello stato legittimo degli immobili, nella modulistica relativa a nuove istanze, comunicazioni e segnalazioni edilizie ovvero, con apposita dichiarazione asseverata allegata agli atti aventi per oggetto trasferimento o costituzione, ovvero scioglimento della comunione, di diritti reali".

In merito ai **costi per la regolarizzazione urbanistico - edilizia**, lo scrivente ritiene che essi possano essere **valutati presuntivamente a corpo**, sia nel caso di CILA in Sanatoria sia nel caso di dichiarazione asseverata da parte di tecnico abilitato, **in € 1.300,00**, comprendendo nella somma gli eventuali oneri amministrativi e l'onorario tecnico comprensivo di Cassa previdenziale (4%) ed IVA (22%).
