TRIBUNALE DI BARI

AGGIORNAMENTO STIMA

CONSULENZA TECNICA D'UFFICIO

- Proc. Esecuzione Immobiliare n° **1083/1997** R. G. Esec.

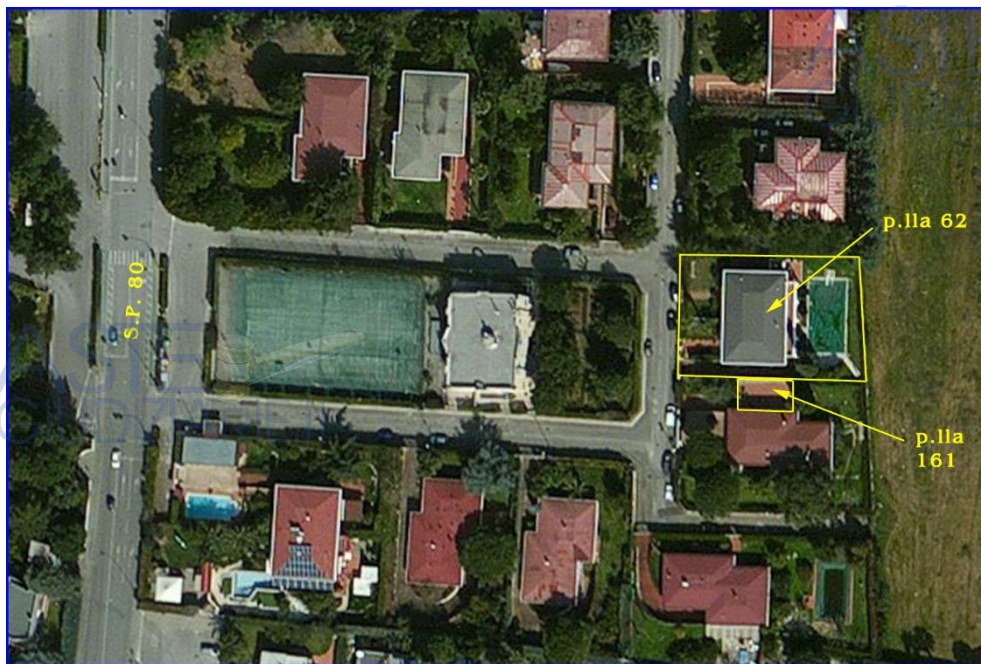
Le particelle terreni 62 e 161 del foglio 3 (si osservi la mappa riportata a pagina 7) si trovano al margine Est della fascia urbanizzata, in adiacenza alla campagna, come si rileva sia dalla mappa che dalla foto aerea riportata qui sotto.

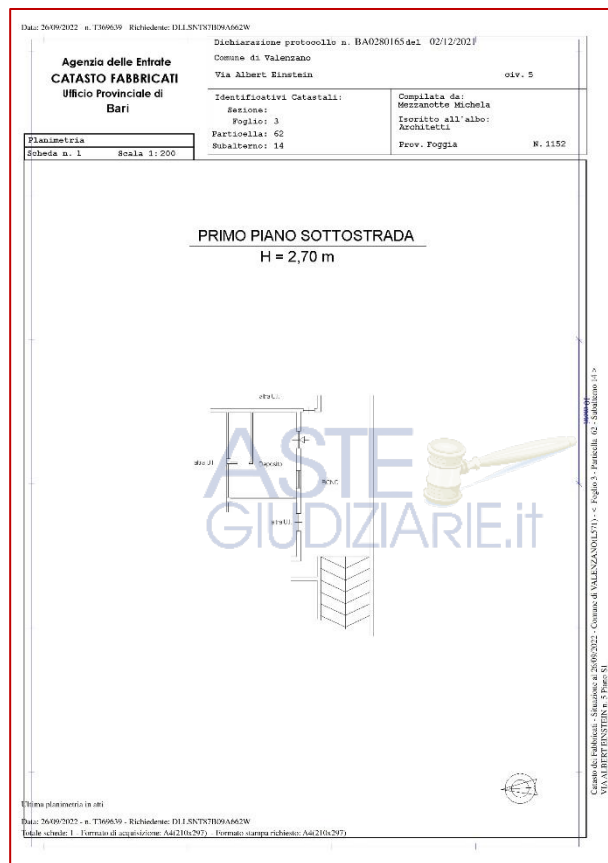
All'unità immobiliare si accede dalla rampa carrabile ubicata sul lato Sud della costruzione. La planimetria catastale attuale del locale è quella riportata di seguito.
