TRIBUNALE CIVILE E PENALE DI BARI

RELAZIONE DI CONSULENZA TECNICA D'UFFICIO RELATIVA AL PROCEDIMENTO DI ESECUZIONE IMMOBILIARE R.G.E. 305/2021

GIUDICE: DOTT.SSA CHIARA CUTOLO
CTU: ING. COSIMO MARASCIULO

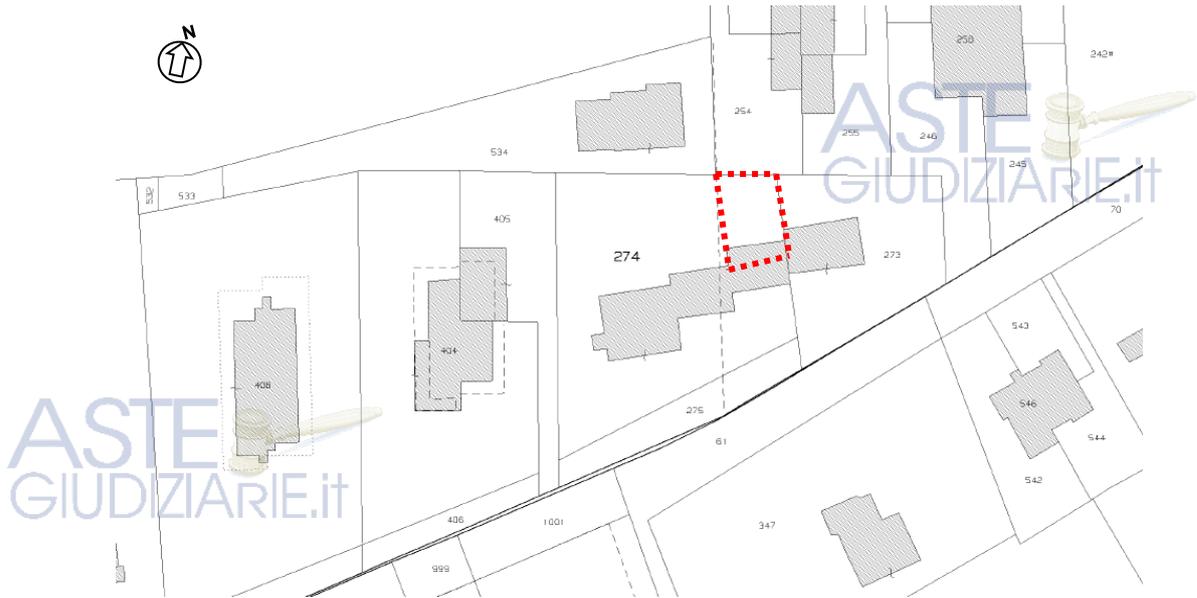
Figura 1 Stralcio catastale con individuazione della particella 274 subalterno 19 (contorno rosso) costituente il **Lotto1** e dei confini della stessa.

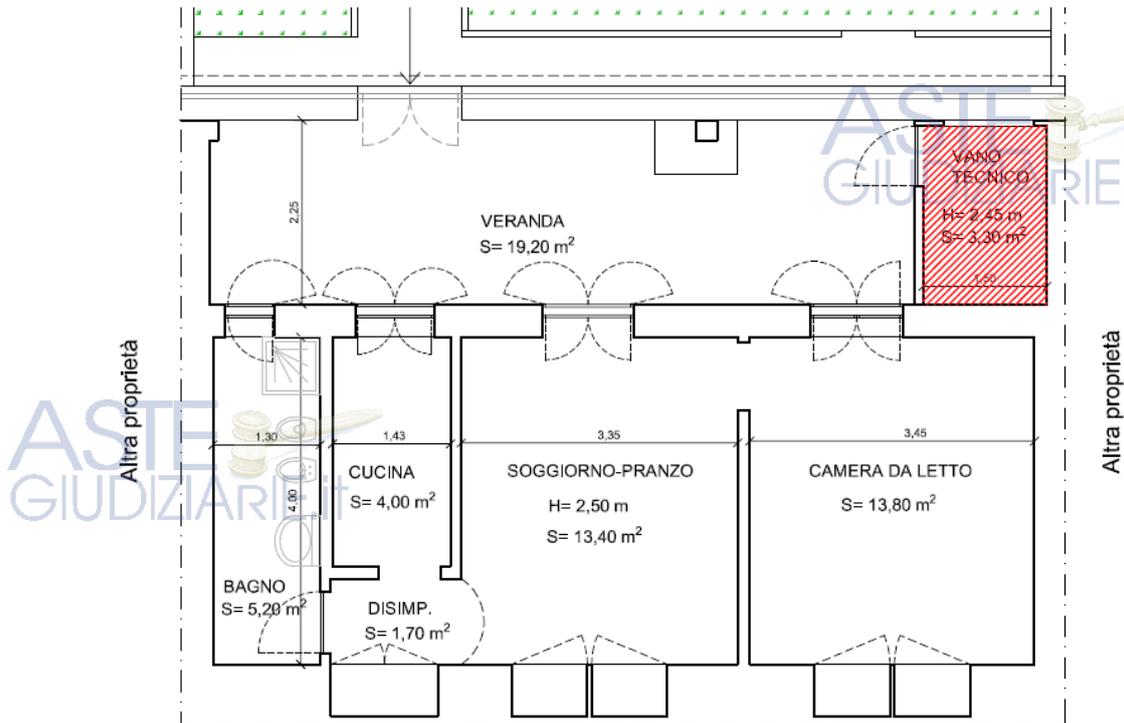
Dal confronto tra gli elaborati grafici della Concessione in Sanatoria, le planimetrie catastali degli immobili pignorati, acquisite dallo scrivente CTU presso l'Agenzia del Territorio Ufficio Provinciale di Bari (vedi **All. n.4**), e le rilevanzze scaturite in sede di sopralluogo (vedi **All. n.5**), è emerso che quanto assentito con titolo abilitativo corrisponde quasi completamente allo stato di fatto a meno di un vano tecnico ricavato in veranda, con la realizzazione di un tramezzo con porta di accesso, come in evidenza nella immagine di seguito (Figura 2).

Figura 2 Vano tecnico (area in rosso) ricavato nello spazio veranda con tramezzi di tomponago e porta di ingresso.

Tale difformità, realizzazione di vano tecnico, che non costituisce volumetria aggiuntiva fuori sagoma rispetto a quanto assentito, è sanabile con una SCIA in sanatoria. In seguito sarà necessario eseguire il **relativo aggiornamento catastale dell'intero immobile**.

I costi complessivi per regolarizzare la difformità sopra citate, inclusi bolli e diritti di segreteria, oneri comunali nonché oneri del tecnico incaricato (ing., arch., geom.) per redigere le corrispondenti pratiche, possono essere quantificati in circa **€ 2.500,00**.

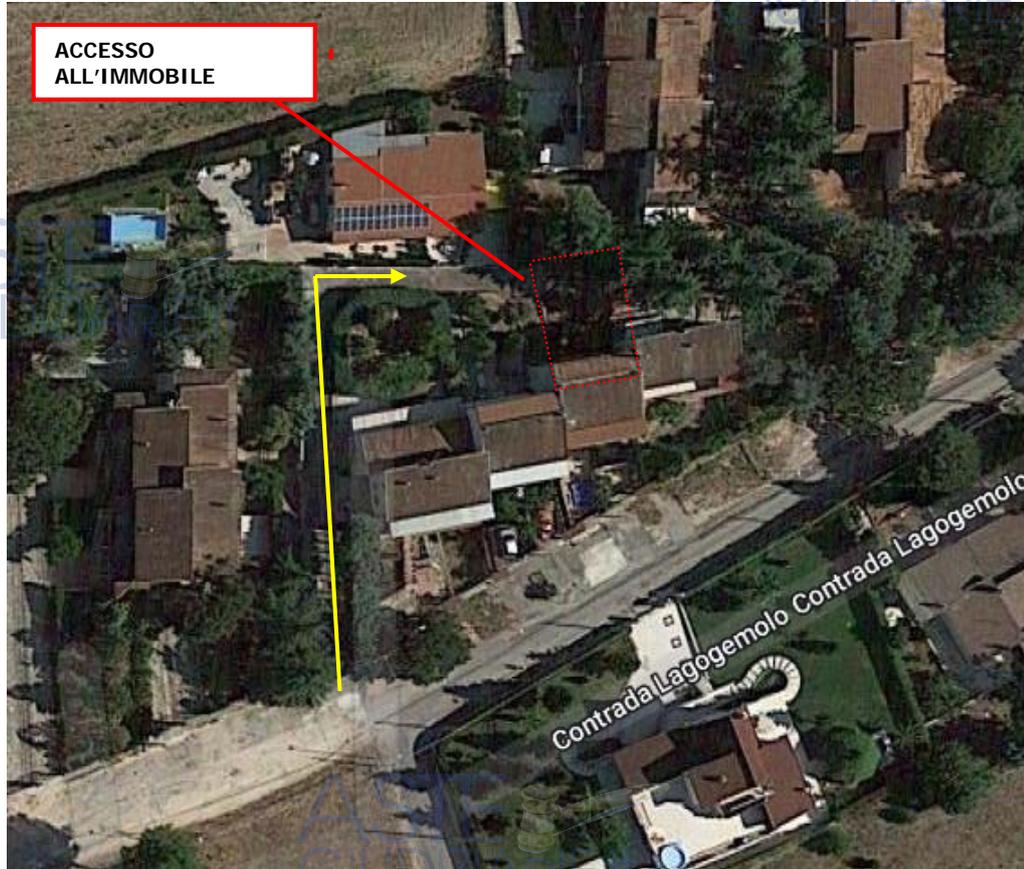
Figura 4 Area recintata dell'immobile (linea puntinata rossa) con indicazione dell'ubicazione del cancello di accesso (freccia gialla) e della strada privata dalla quale si accede all'immobile oggetto di procedura.
