TRIBUNALE CIVILE E PENALE DI BARI

RELAZIONE DI CONSULENZA TECNICA DI UFFICIO **PROCEDURA FALLIMENTARE** **N. 12494/1996 R.F.** **LOTTO UNO**

ASTE GIUDIZIARIE®
CONSULENZA TECNICA DI UFFICIO- LOTTO UNO

RELAZIONE DEL CONSULENTE TECNICO D'UFFICIO

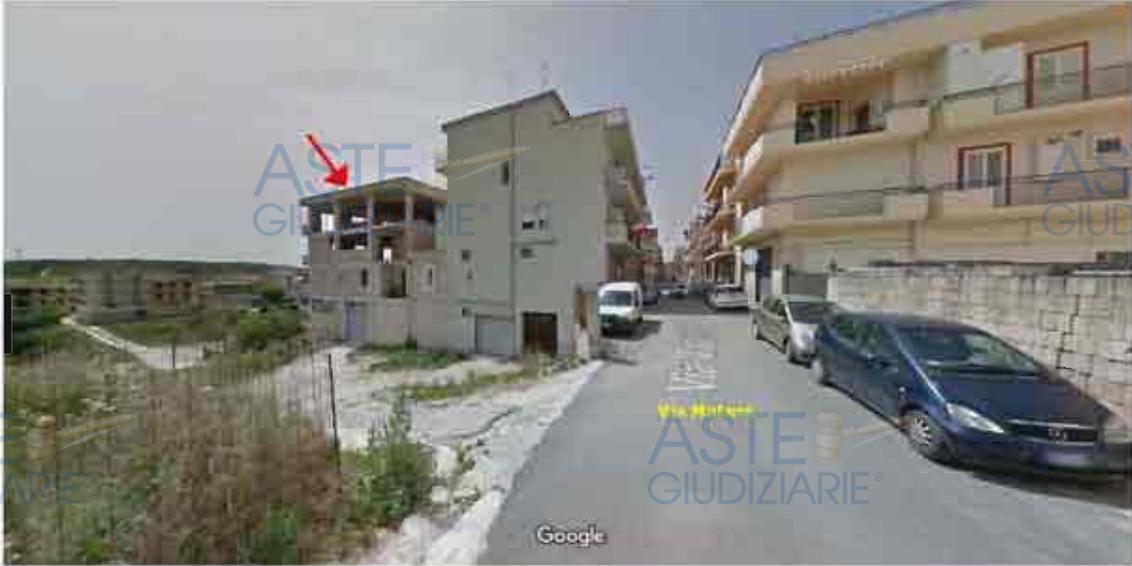
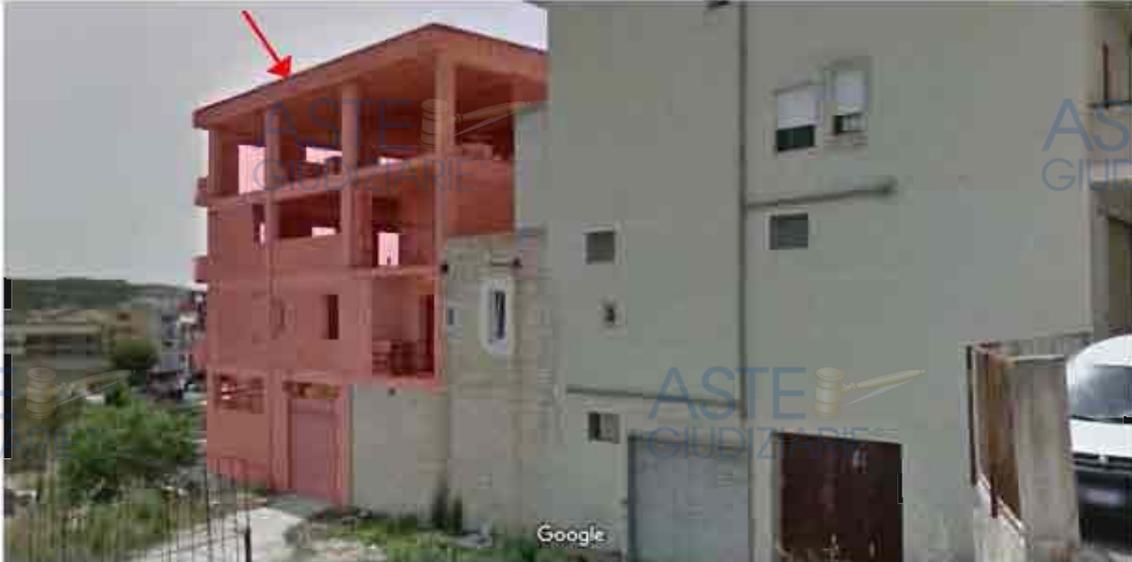
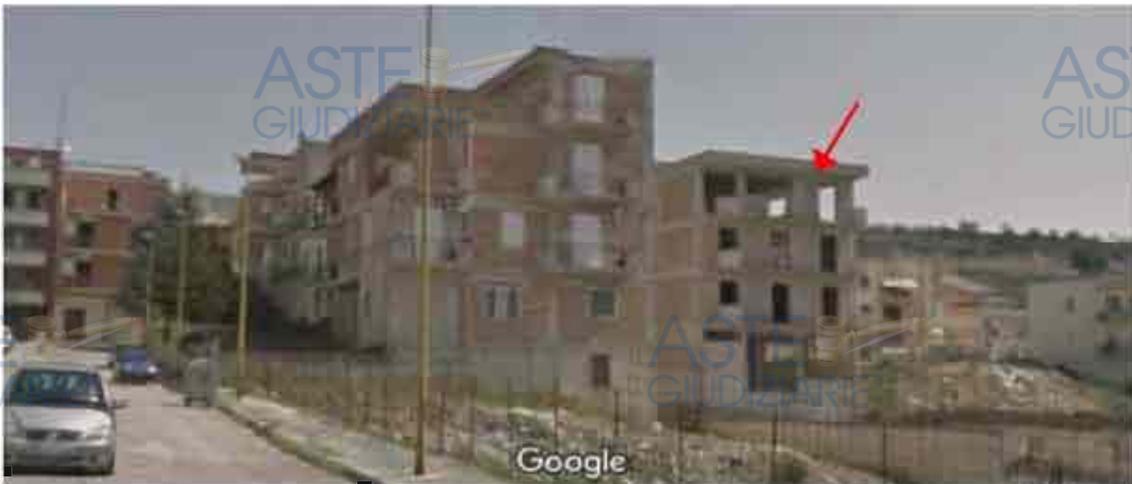
Foto satellitari. Fabbricato in corso di costruzione edificato su terreno identificato al foglio n. 118 particella n. 199

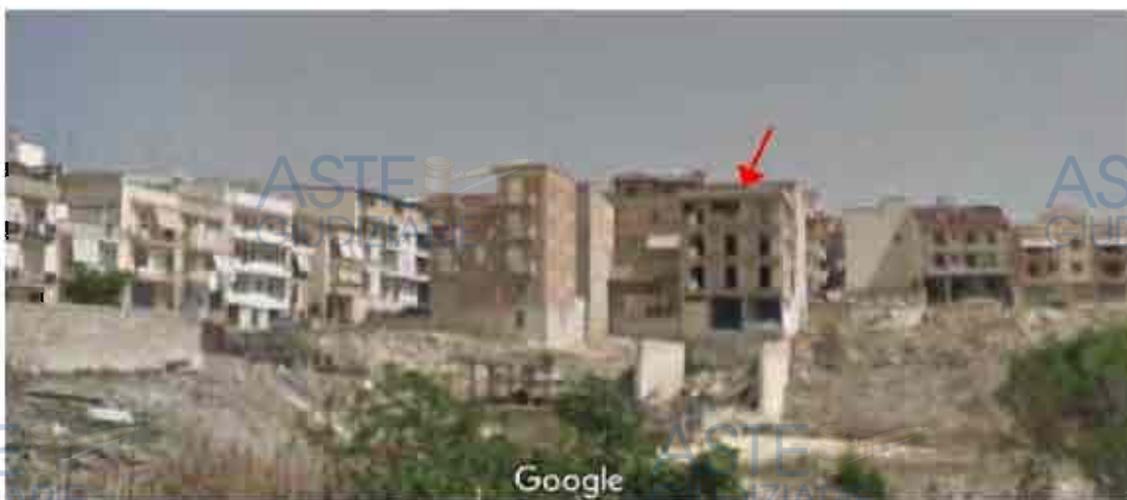
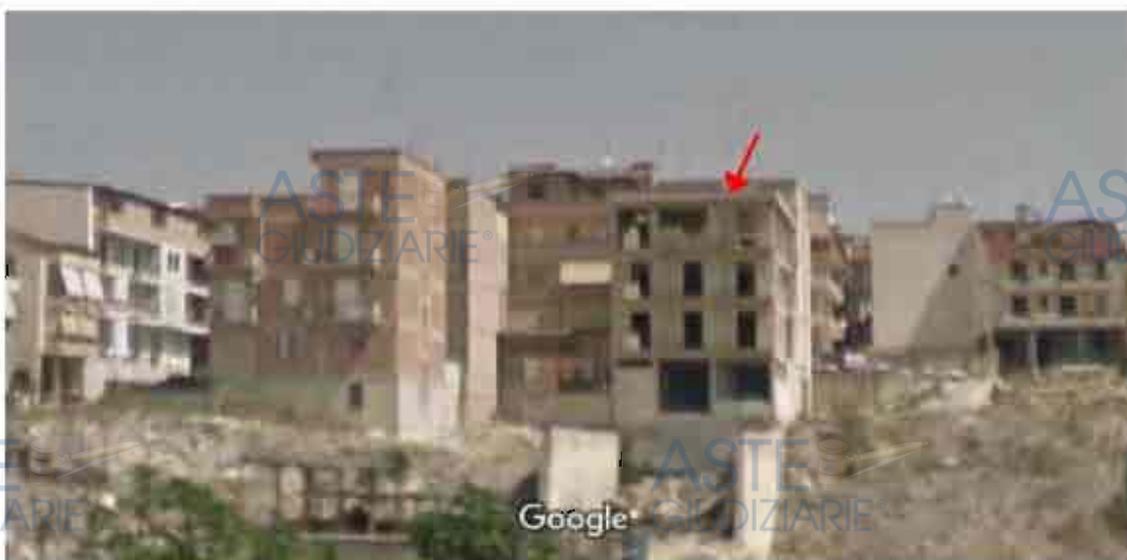
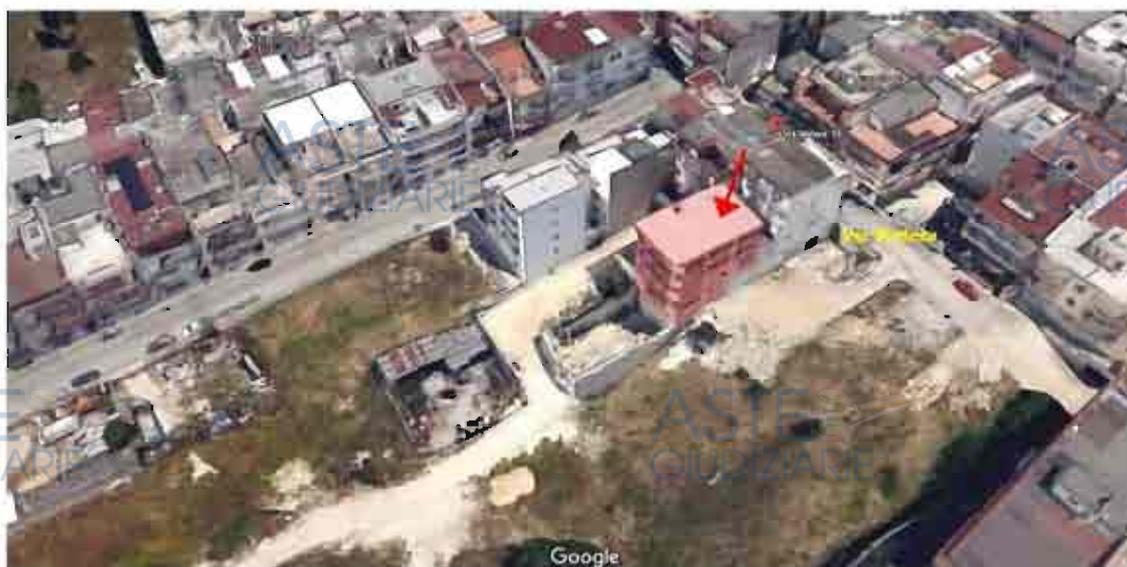
Foto satellitari. Fabbricato in corso di costruzione edificato su terreno identificato al foglio n. 118 particella n. 199

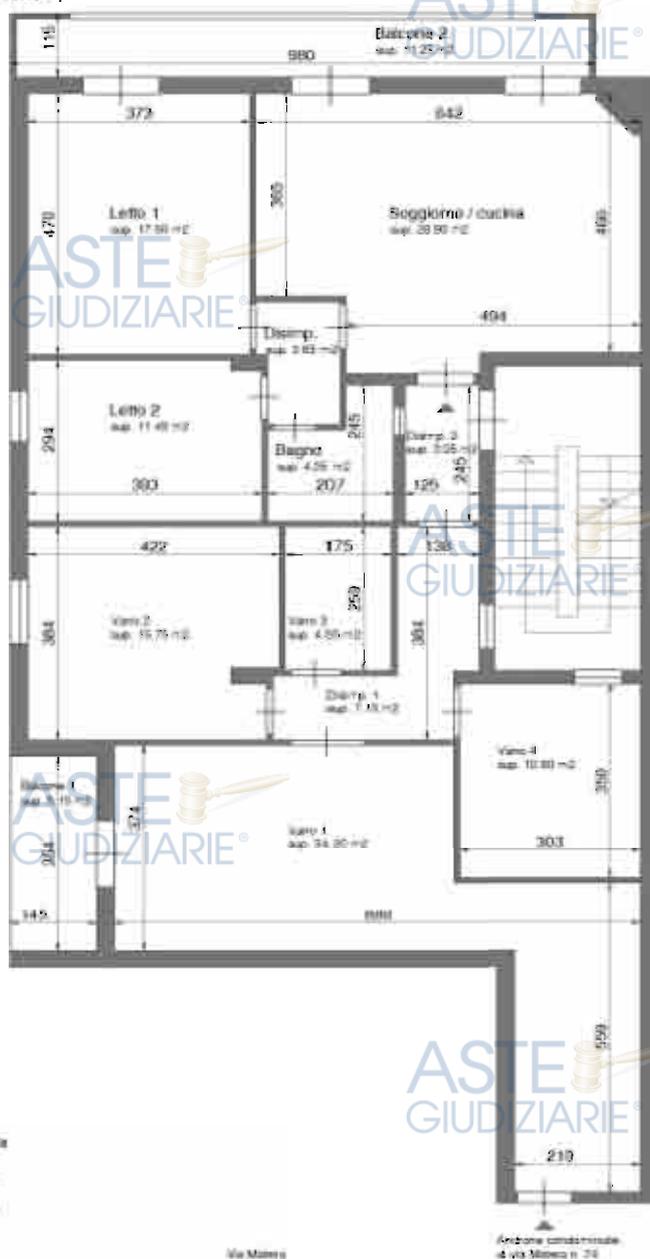
PIANO TERRA

h 3,05m

superficie lorda 964,30mq

superficie netta 440,05mq

superficie lorda esterna (balconi) 16,40mq

Fabbricato in corso di costruzione edificato su terreno identificato al foglio n. 118

particella n. 199, sito in Gravina di Puglia (BA) località "Macello"-

Pianta Piano Terra. Stato attuale dei luoghi

Rilievo metrico a cura del CTU

Piano Terra. L'accesso principale al fabbricato in esame, avviene mediante porta in pvc, direttamente nel **vano 1** di pianta ad L e superficie utile di circa 34 mq (cfr. all. 2-3), a sua volta collegato al **disimpegno 1**, di pianta ad L e superficie utile di

circa 34 mq (cfr. all. 2-3). A sinistra del citato corridoio, si accede al **vano 2** di pianta rettangolare e superficie utile di circa 16 mq (cfr. all. 2-3), mentre di fronte, si entra nel **vano 3** di pianta rettangolare e superficie utile di circa 5 mq (cfr. all. 2-3) e a destra si accede al **vano 4**, di pianta rettangolare e superficie utile di circa 11 mq (cfr. all. 2-3). Dal vano 1 si accede al **balcone 1** di pianta rettangolare e superficie utile di circa 5 mq (cfr. all. 2-3). I citati vani sono allo stato grezzo. Proseguendo lungo il disimpegno 1, si entra nel **disimpegno 2** (al rustico) di pianta rettangolare e superficie utile di circa 3 mq (cfr. all. 2-3), collegato a destra con il vano scala (al rustico) e di fronte, all'abitazione finita formata dal **soggiorno/cucina**, di pianta rettangolare e superficie utile di circa 29 mq (cfr. all. 2-3). A sinistra dell'ingresso dell'abitazione, si entra nel **disimpegno** di pianta rettangolare e superficie utile di circa 3 mq (cfr. all. 2-3) collegato a destra con la **camera da letto 1** di pianta rettangolare e superficie utile di circa 17 mq (cfr. all. 2-3), a sinistra con la **camera da letto 2**, di pianta rettangolare e superficie utile di circa 11 mq (cfr. all. 2-3) e con il **bagno** attiguo, di pianta ad L e superficie utile di circa 4 mq (cfr. all. 2-3). Dalla camera da letto 1 e dal soggiorno/cucina si accede al **balcone 2** di pianta rettangolare e superficie utile di circa 11 mq (cfr. all. 2-3).

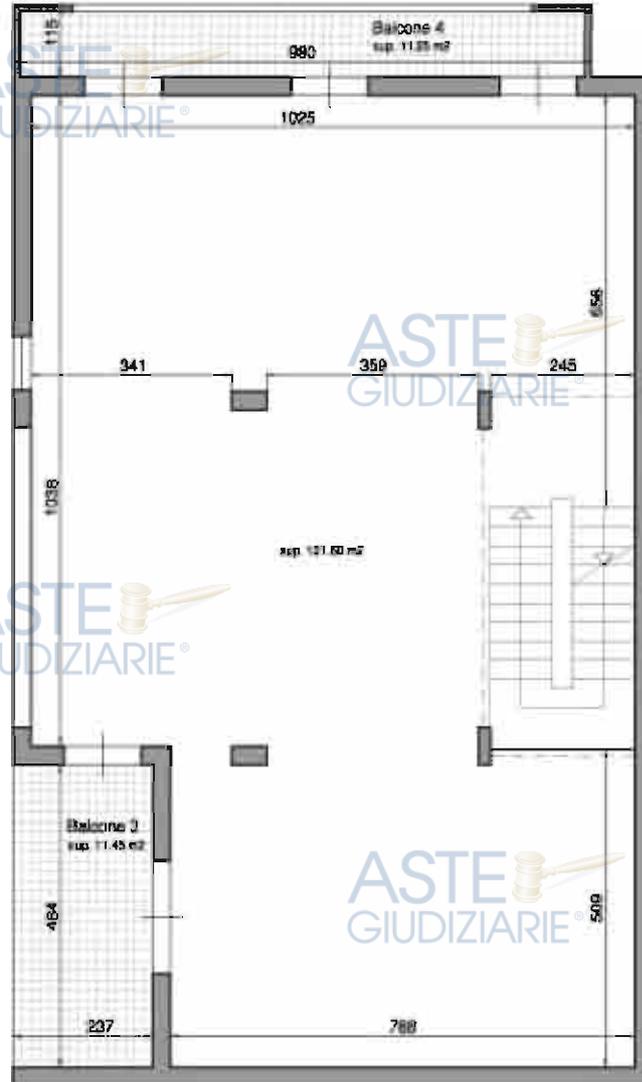
PIANO PRIMO

h 3.05m

superficie lorda 147.05 mq

superficie netta 131.60 mq

superficie lorda esterna (balconi) 22.70 mq

Fabbricato in corso di costruzione edificato su terreno identificato al foglio n. 118
particella n. 199, sito in Gravina di Puglia (BA) località "Macello"-
Pianta Piano Primo. Stato attuale dei luoghi
Rilievo metrico a cura del CTU

Piano Primo. Il piano primo di pianta rettangolare, sviluppa una superficie utile di circa 131 mq (cfr. all. 2-3). Sono presenti i **balconi 3 e 4** di pianta rettangolare e superficie utile di circa 11 mq cadauno (cfr. all. 2-3).

La superficie lorda coperta del **fabbricato al piano primo** è di **147.05 mq** e la superficie lorda scoperta esterna (balconi) è di **22.70 mq**. L'altezza interna utile è di 3.05 m. La superficie coperta interna netta complessivamente è di **131.60 mq**, ed è così composta:

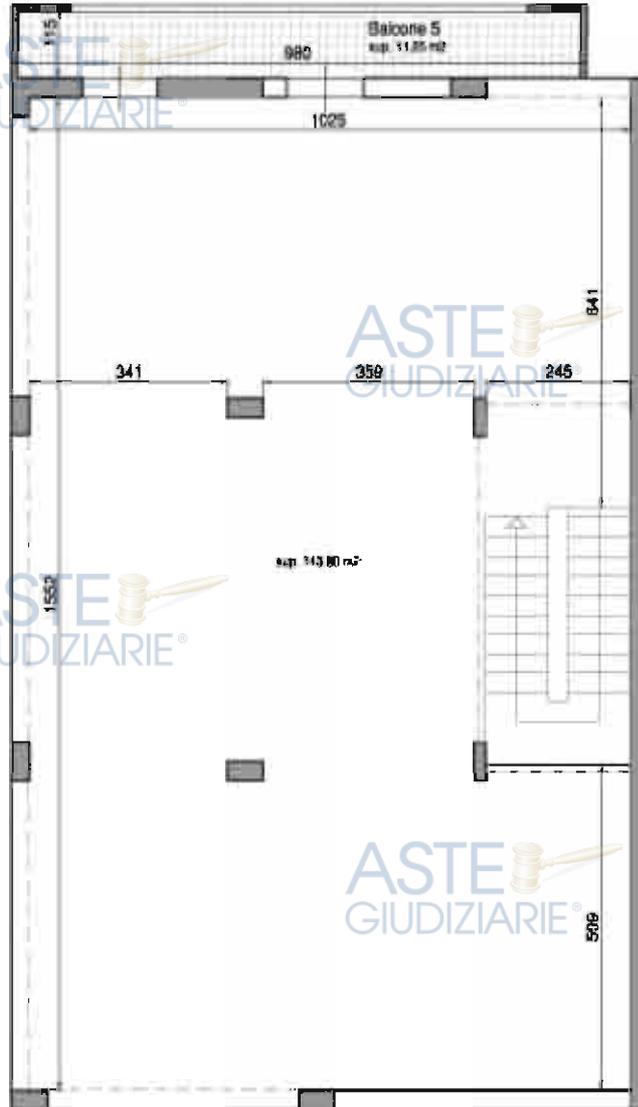
PIANO SECONDO

h 3.06m

superficie lorda 158.50 mq

superficie netta 143.80 mq

superficie lorda esterna (balconi) 11.25 mq

Fabbricato in corso di costruzione edificato su terreno identificato al foglio n. 118
particella n. 199, sito in Gravina di Puglia (BA) località "Macello"-
Pianta Piano Secondo. Stato attuale dei luoghi
Rilievo metrico a cura del CTU

Piano Secondo. Il piano secondo di pianta rettangolare, sviluppa una superficie utile di circa 144 mq (cfr. all. 2-3). E' presente il **balcone 5** di pianta rettangolare e superficie utile rispettivamente di circa 11 mq (cfr. all. 2-3).

La superficie lorda coperta del **fabbricato al piano secondo** è di **158.50 mq** e la superficie lorda scoperta esterna (balcone) è di **11.25 mq**. L'altezza interna utile è di 3.05 m. La superficie coperta interna netta complessivamente è di **143.80 mq**, ed è così composta:

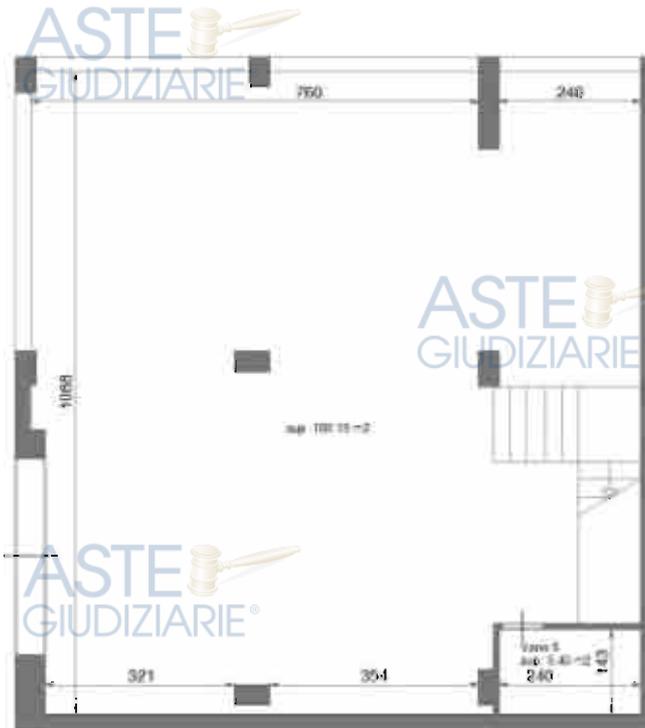
PIANO INTERRATO

h 4,30m
superficie lorda 110,95mq
superficie netta 103,45mq

Fabbricato in corso di costruzione edificato su terreno identificato al foglio n. 118
particella n. 199, sito in Gravina di Puglia (BA) località "Macello"-

Pianta Piano Interrato. Stato attuale dei luoghi

Rilievo metrico a cura del CTU

Piano Interrato. Giunti al piano interrato, si accede in un **unico ambiente** di pianta quadrata e superficie utile di circa 100 mq (cfr. all. 2-3) con annesso **vano 5**, di pianta rettangolare e superficie utile rispettivamente di circa 3 mq (cfr. all. 2-3).

La superficie lorda coperta del **fabbricato al piano interrato** è di **115.45 mq**. L'altezza interna utile è di 4.30 m. La superficie coperta interna netta complessivamente è di **103.45 mq**, ed è così composta:
