RELAZIONE DI CONSULENZA TECNICA DI UFFICIO **PROCEDURA FALLIMENTARE** **N. 12494/1996 R.F.** **LOTTO DUE**

CONSULENZA TECNICA DI UFFICIO- LOTTO DUE

Locale deposito al piano S1, sito in Gravina in Puglia (BA), alla Via Matera n. 74 ed identificato al Catasto Fabbricati al foglio n. 118, particella n. 691 subalterno n. 8

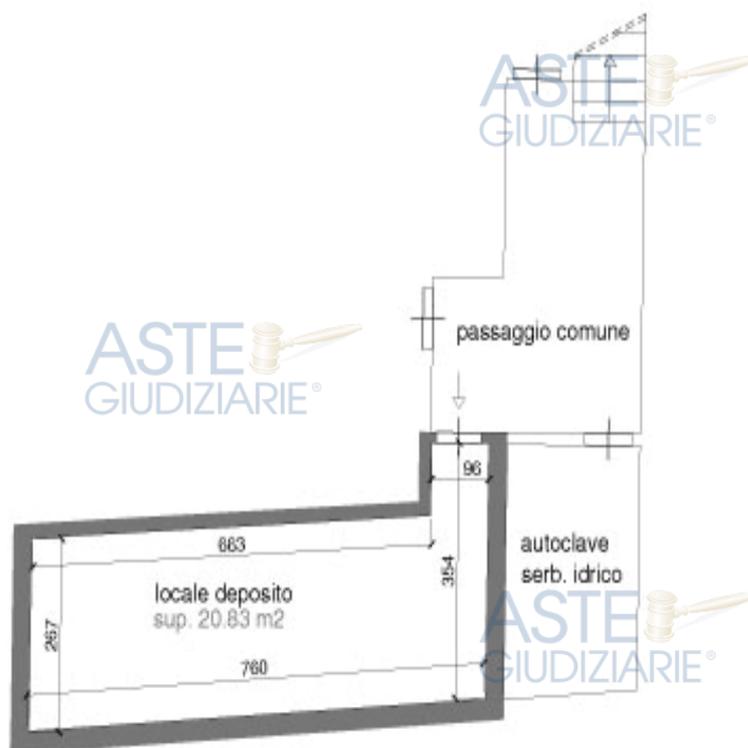
PIANTA PIANO INTERRATO

Il **locale deposito al piano interrato** é raggiungibile dalla scala comune indipendente posta in fondo all'androne condominiale e precisamente giunti al piano, risulta essere il primo locale posto di fronte (cfr. all. 2-3). Il bene in esame, presenta pianta rettangolare e superficie utile di circa 21 mq (cfr. all. 2-3). Attualmente, é allo stato grezzo (cfr. all. 4); il pavimento é in battuto di cemento (cfr. all. 4); é privo di impianto elettrico (cfr. all. 4); la porta di accesso é in ferro (cfr. all. 4).

Altezza 3.50m

Superficie lorda locale deposito 26.34mq

Superficie netta locale deposito 20.83mq

Locale deposito al piano S1 (fg. n. 118 ptc. n. 691 **sub. n. 8**), sito in Gravina in Puglia (BA) alla Via Matera n. 74- **Pianta Piano S1. Stato dei luoghi**
Restituzione grafica a cura del CTU

La superficie lorda coperta del **locale deposito al piano S1** è di **26.34 mq**. L'altezza interna utile è di 3.50 m. La superficie coperta interna netta complessivamente è di **20.83 mq**, ed è così composta:

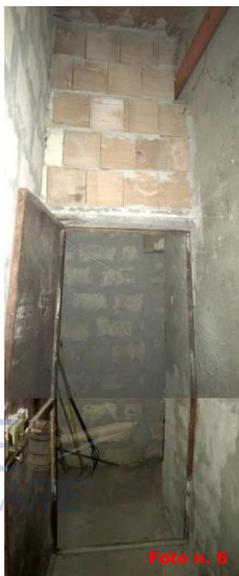
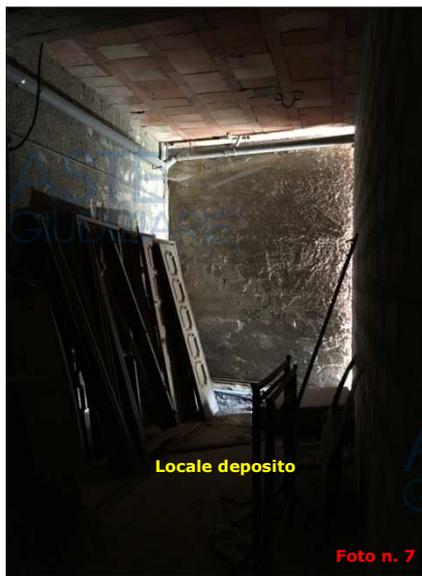
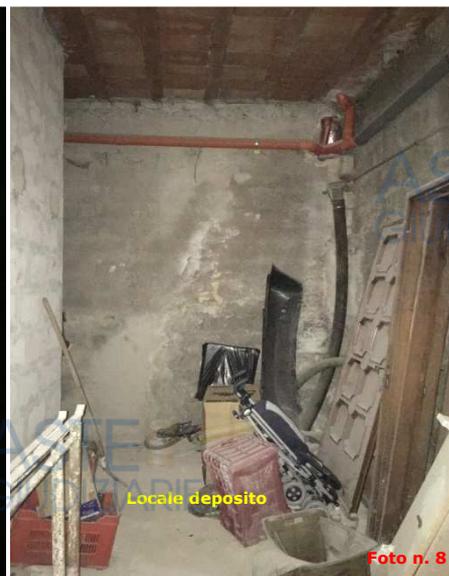
In sede di sopralluogo, è stato accertato che il bene in esame é **conforme** con quanto rappresentato sulla planimetria catastale (del 9.05.1996 e depositata presso il N.C.E.U. di Gravina in Puglia - all. 2) ad esclusione di una difformità meglio specificata al **punto 10** della presente relazione tecnica. Il bene in oggetto, **non viene rappresentato** sul progetto autorizzato allegato alla Concessione Edilizia in Sanatoria n. 1019/1995 del 29.03.1995 prot. n. 27473/86 (cfr. all. 7). A tal proposito, per maggiori dettagli si rimanda al **punto 10** della presente relazione tecnica.

Difformità catastali: l'unità immobiliare in oggetto, nello stato attuale dei luoghi é conforme con quanto riportato sulla planimetria catastale ad esclusione di una lieve difformità meglio specificata al **punto 10** della presente relazione tecnica.

- l'immobile in esame **non viene rappresentato** sul progetto autorizzato (cfr. all. 2-3,7);
- sulla planimetria catastale viene indicato l'accesso all'immobile dall'esterno, **non più realizzato** (cfr. all. 2-3,7).

Ai fini della regolarizzazione urbanistica del bene in esame, é necessario presentare all'UTC di Gravina in Puglia, una pratica edilizia in sanatoria (ai sensi

dell'art. 36 del D.P.R. 6.06.2001 n. 380) e successivo aggiornamento della planimetria catastale da depositare presso gli Uffici Tecnici dell'N.C.E.U.. Si stima un costo di circa **1.600,00 euro** comprensivi di diritti e spese tecniche.
