# TRIBUNALE CIVILE E PENALE DI BARI

## RELAZIONE DI CONSULENZA TECNICA DI UFFICIO **PROCEDURA FALLIMENTARE** **N. 12494/1996 R.F.** **LOTTO TRE**

**CONSULENZA TECNICA DI UFFICIO- LOTTO TRE**

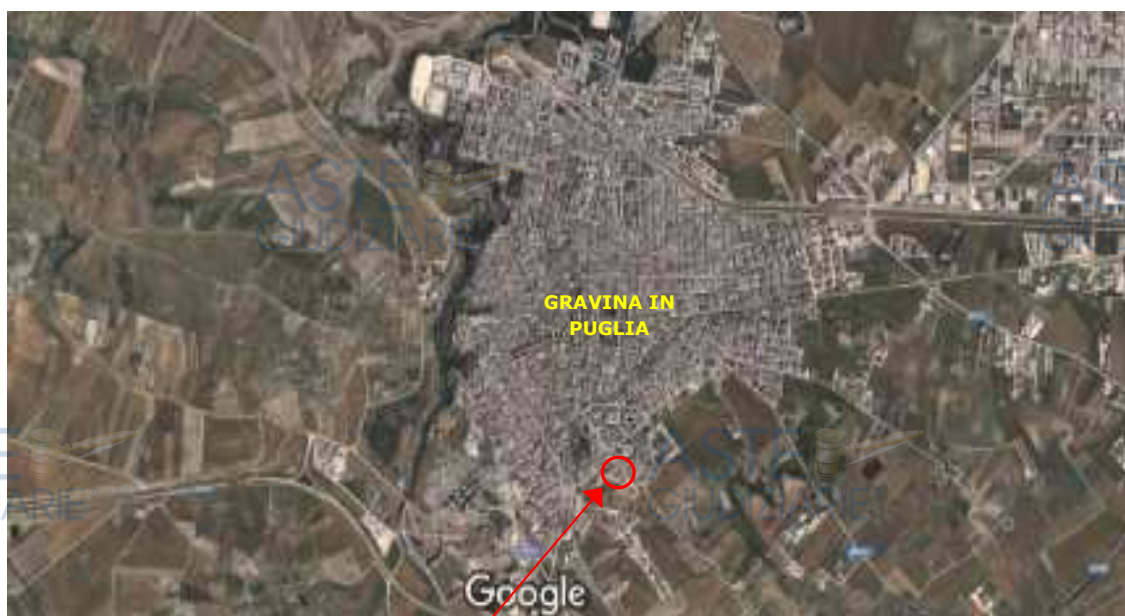
Locale deposito al piano S1, sito in Gravina in Puglia (BA), alla Via Matera n. 74 ed identificato al Catasto Fabbricati al foglio n. 118, particella n. 691 subalterno n. 10

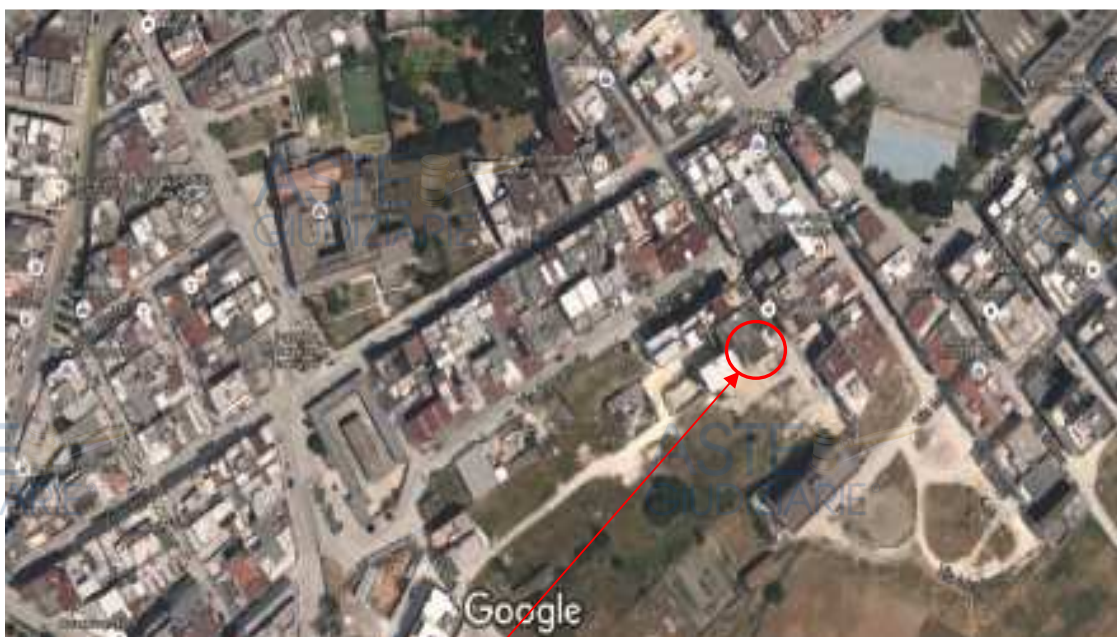
Locale deposito al piano S1, sito in Gravina in Puglia (BA), alla Via Matera n. 74 ed identificato al Catasto Fabbricati al foglio n. 118, particella n. 691 subalterno n. 10

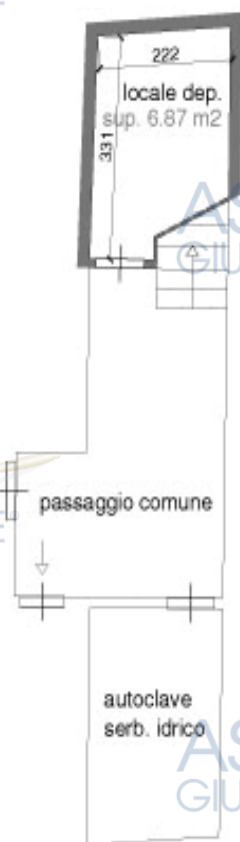
#### PIANTA PIANO INTERRATO

Altezza 3.50m

Superficie lorda locale deposito 8.82mq

Superficie netta locale deposito 6.87mq

**Locale deposito al piano S1** (fg. n. 1118 ptc. n. 691 **sub. n. 10**), sito in Gravina in Puglia (BA) alla Via Matera n. 74- **Pianta Piano S1. Stato dei luoghi**  
Restituzione grafica a cura del CTU

La superficie lorda coperta del **locale deposito al piano S1** è di **8.82 mq.** L'altezza interna utile è di 3.50 m. La superficie coperta interna netta complessivamente è di **6.87 mq**, ed è così composta:
