Tribunale di Bergamo

PROCEDURA DI ESECUZIONE IMMOBILIARE
N° Gen. Rep. 635/2023

PERIZIA DI STIMA

Beni in **Vigolo (BG)**
VIA CAMPI 10H

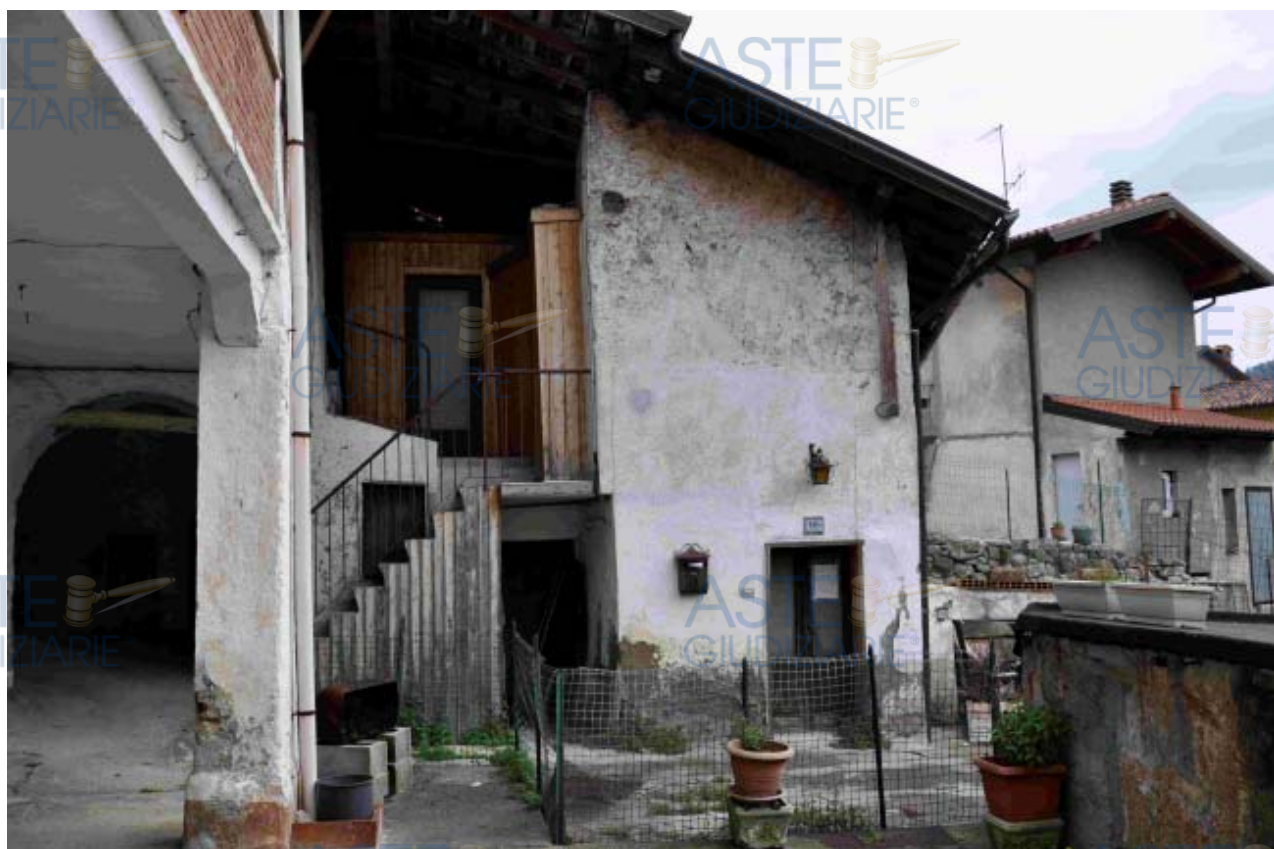
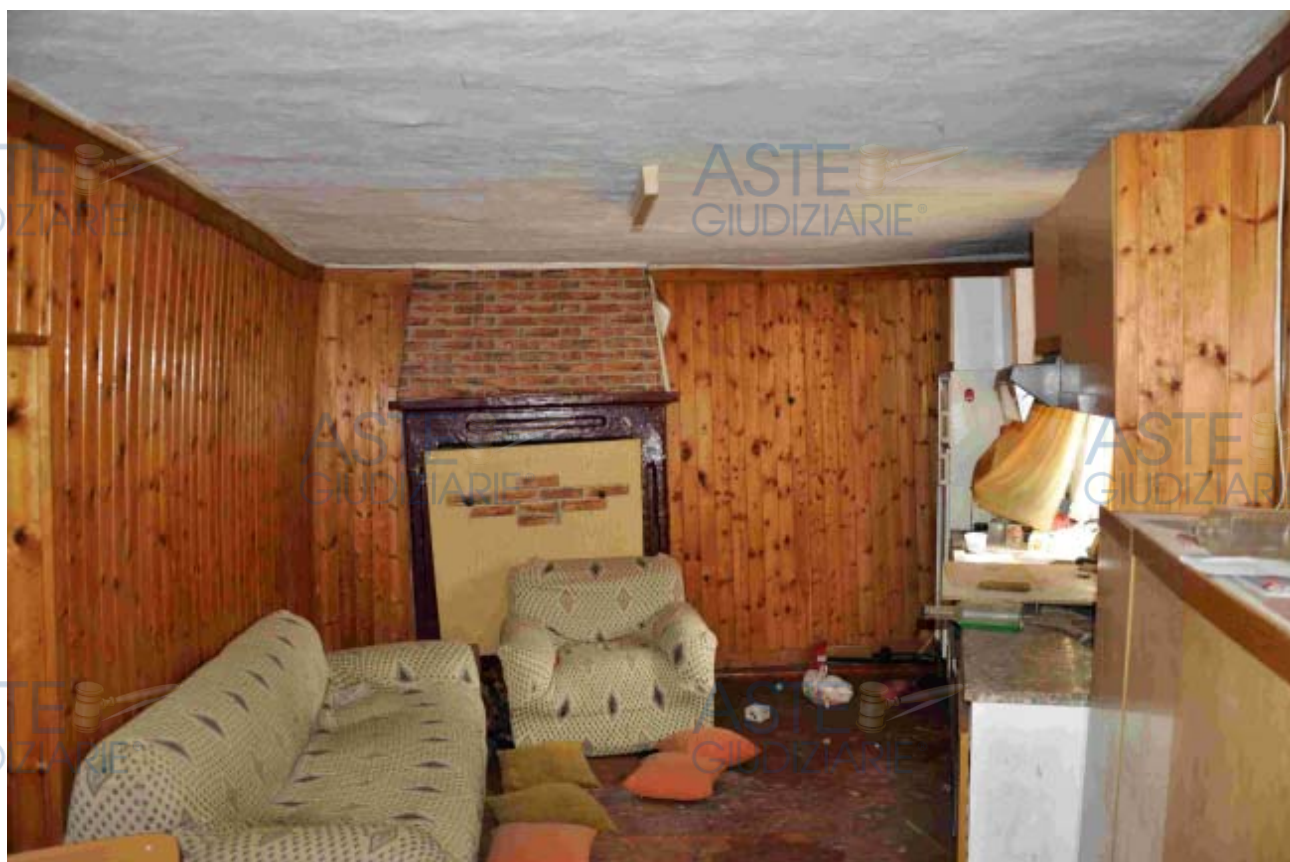
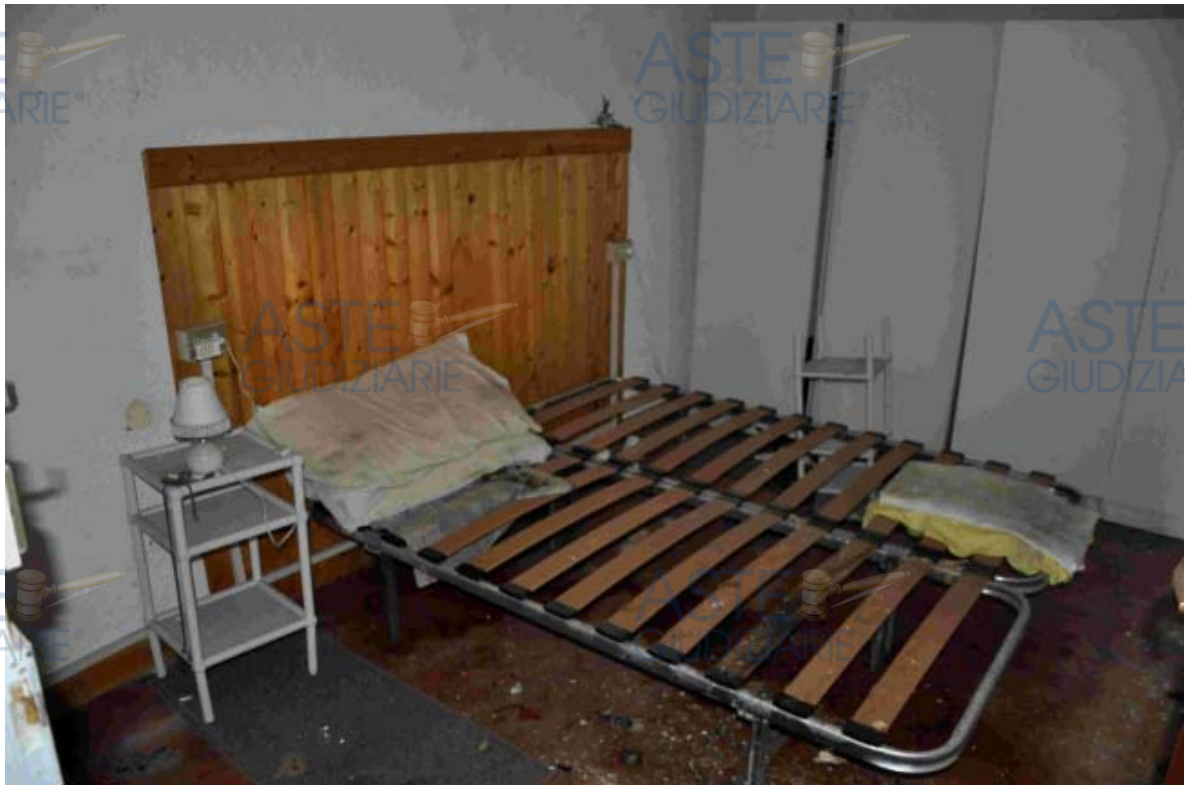
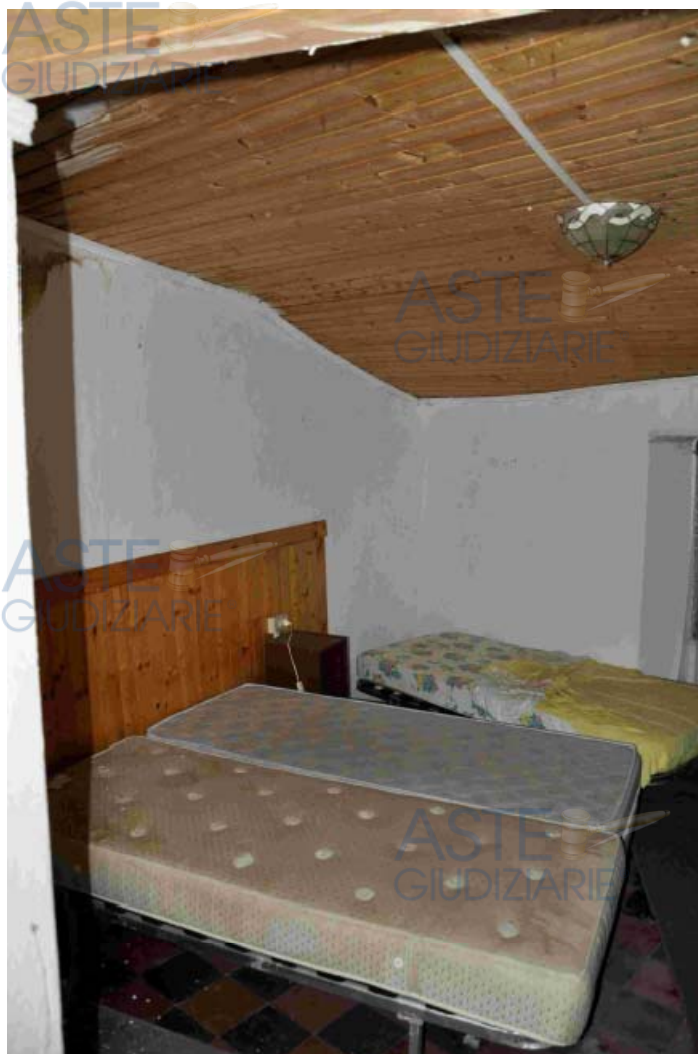
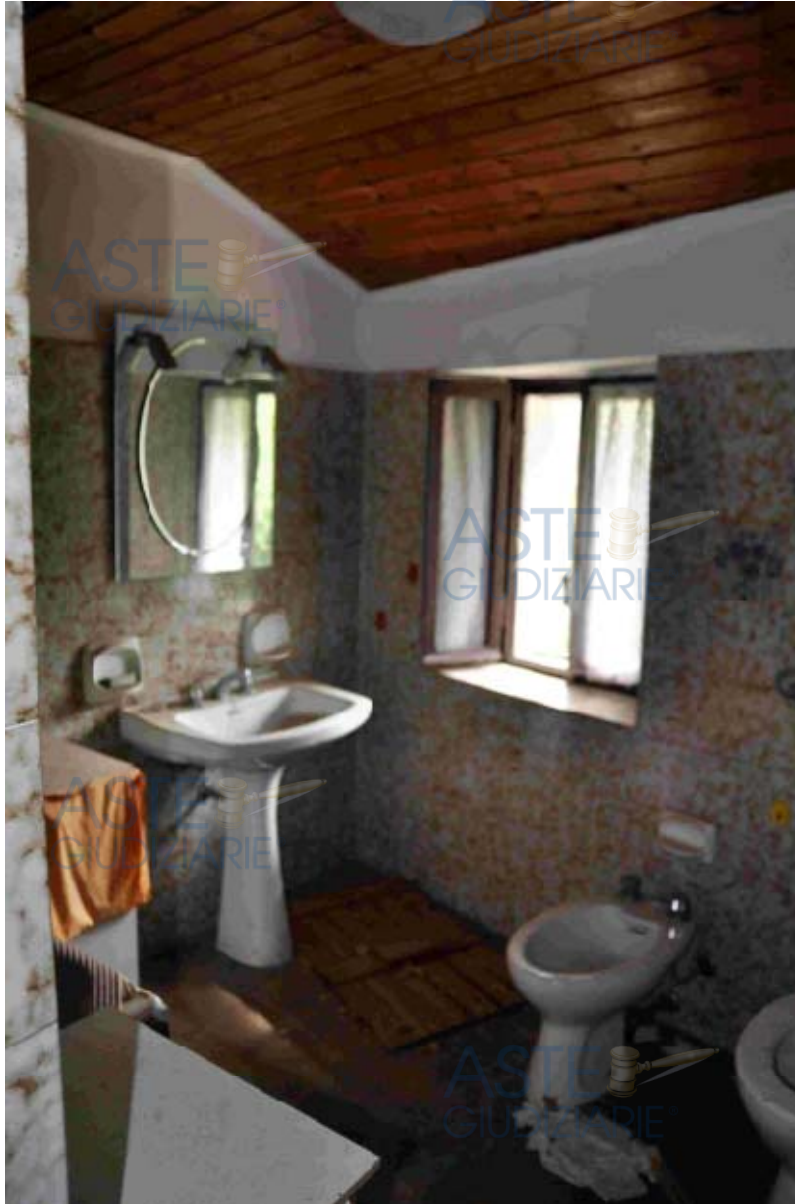
Dal sommario esame a semplice vista, l'abitazione presenta delle condizioni intrinseche (relative allo stato di conservazione e di manutenzione e condizioni impiantistiche) scarse/pessime e presenta uno stato di degrado importante. L'unità immobiliare sconta la normale vetustà ma sono vistosi i segni della mancanza di un'adeguata manutenzione dato che l'unità immobiliare si trova in stato di totale abbandono. Nel corso del sopralluogo eseguito sono stati rilevati segni di pregressi fenomeni infiltrativi in corrispondenza dei locali al piano primo, segni di distacco dell'intonaco sulle murature esterne, precarie condizioni del canale di gronda della copertura, precarie condizioni della copertura in legno. L'unità immobiliare necessita di un intervento di ristrutturazione.

Nel corso del sopralluogo in alcuni punti del soffitto e delle murature perimetrali è stata riscontrata la presenza di segni di pregressi fenomeni infiltrativi. Le pareti ed i soffitti si presentano in condizioni scarse: più del 75 % della superficie presenta necessità di tinteggiatura.

Gli infissi interni si presentano in condizioni scarse. Anche gli infissi esterni si presentano nel complesso in condizioni scarse: più del 50% della dotazione presente necessita la sostituzione.

La copertura si presenta in condizioni scarse. Gli elementi in legno presentano problemi di marcescenza che ne pregiudicano la durabilità. Il canale di gronda in lato sud realizzato in lamiera presenta notevole ossidazione e risulta fissato in maniera precaria.
