## Tribunale di Bergamo

PROCEDURA DI ESECUZIONE IMMOBILIARE

N° Gen. Rep. 79/2024

## PERIZIA DI STIMA

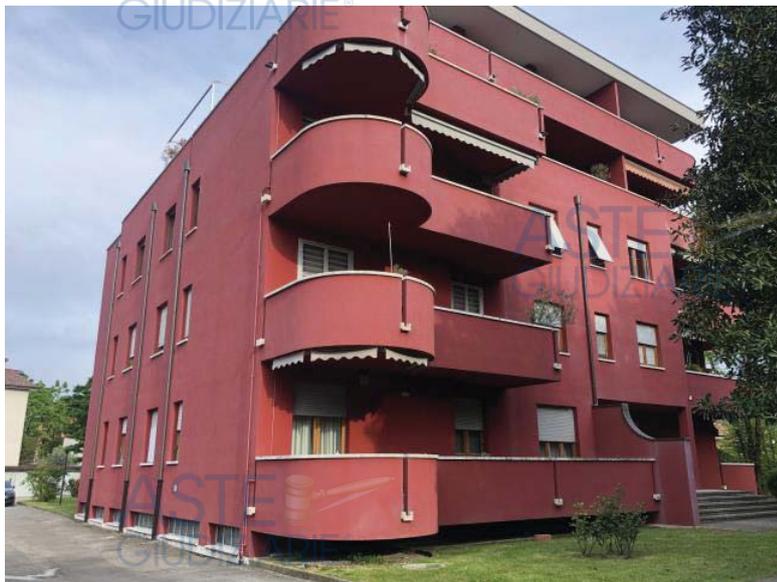
L'intero cespite, pur se con finiture risalenti all'epoca della realizzazione, risulta essere in buono stato di conservazione.

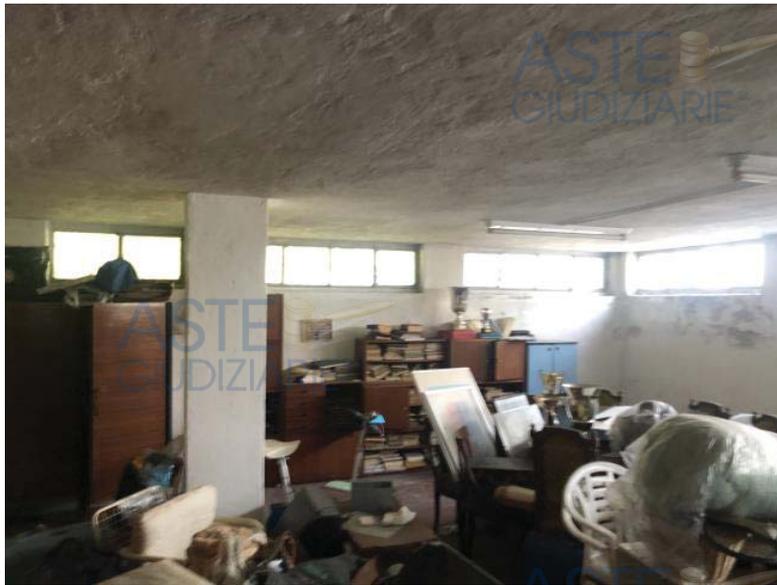
**Condizioni generali dell'immobile:** La cantina ha dimensioni generose (57,06 mq) distribuiti su un unico vano. Ha altezza utile interna pari a 2,40 m ed ha soltanto l'impianto elettrico a vista. L'ingresso è delimitato da una vecchia porta in legno con specchiatura centrale e l'areazione e l'illuminazione naturale è garantita da finestre, con telaio in ferro. alte circa 50 cm, che si aprono sulle pareti nord ed ovest in prossimità del solaio di copertura in quanto la restante parte delle suddette pareti è controterra. Gli altri due prospetti, sud ed est, insistono rispettivamente su altre due cantine e sul corridoio condominiale e sulla sala giochi e sul corridoio condominiale. Le pareti perimetrali confinanti con l'esterno, sono ricoperte di intonaco civile e rifinite con idropittura bianca anche se in precario stato di conservazione mentre, le altre pareti confinanti con la sala giochi, le altre due cantine e il corridoio condominiale, sono blocchi privi di intonaco e ricoperti di idropittura bianca. La pavimentazione è in piastrelle (10x20) cm rosso scuro priva di zoccolino. L'illuminazione artificiale avviene mediante delle lampade a neon ancorate al soffitto. Il corpo si presenta in uno stato di conservazione accettabile. Si segnala la presenza sul pavimento, in una zona limitata in prossimità della parete confinante con la sala giochi, di tracce di umidità presumibilmente derivanti da una piccola perdita dai tubi dell'impianto termico condominiale che scorrono a vista ancorati al soffitto.

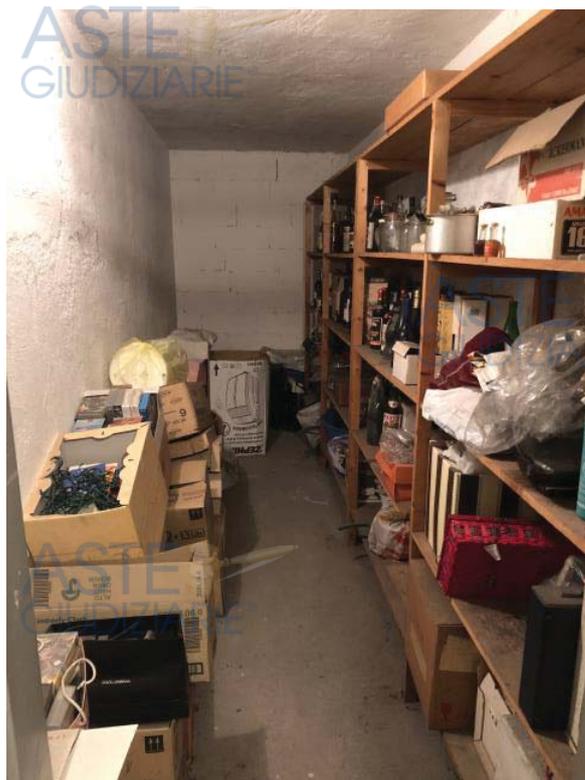
**Condizioni generali dell'immobile:** La cantina ha dimensioni standard (10,16 mq) distribuiti su un unico vano. Ha altezza utile interna pari a 2,40 m ed ha soltanto l'impianto elettrico a vista. L'ingresso è delimitato da una porta in ferro priva di specchiatura centrale ed non ha affacci esterni. Confina a nord con il corridoio condominiale e ad est. ovest e sud con cantine di altra proprietà. Le pareti ed il soffitto sono a rustico ricoperte soltanto di idropittura bianca. La pavimentazione è in battuto di cemento. L'illuminazione artificiale avviene mediante una lampada ancorata alla parete laterale. Il corpo si presenta in uno stato di conservazione accettabile.
