PROCEDURA DI ESECUZIONE IMMOBILIARE
N° Gen. Rep. 82/2022

PERIZIA DI STIMA

Beni in **Pontirolo Nuovo (BG)**
Località/Frazione
VIA PUCCINI N. 2

Lotto: 001 - Appartamento

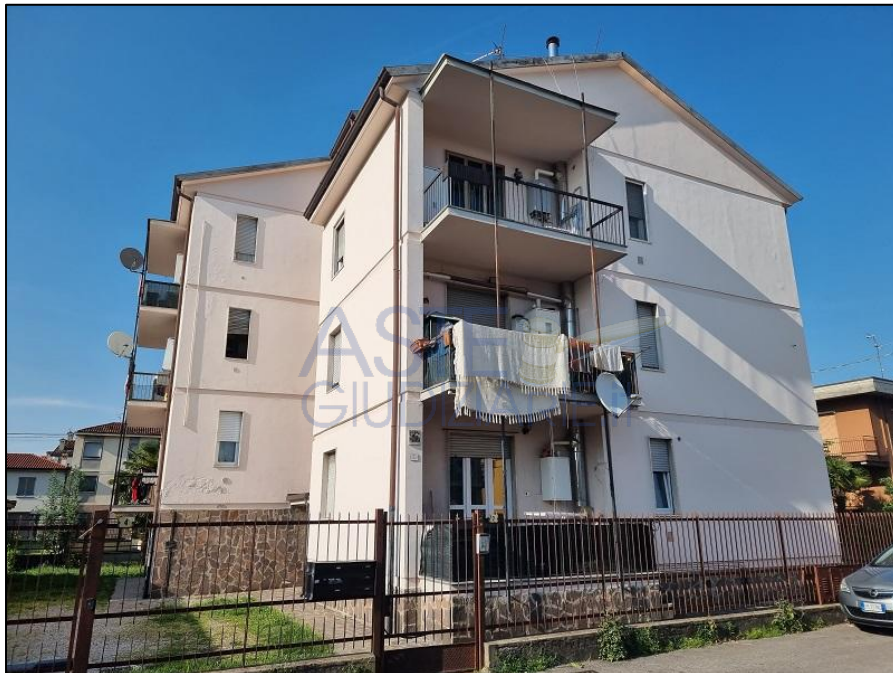
L'edificio è il risultato di due rettangoli contigui e sfalsati. Il nostro appartamento in oggetto si trova nel rettangolo più stretto, edificio di quattro piani sopra terra ed ha un sottotetto. L'edificio non è dotato di ascensori. La copertura è a doppia falda con coppi di laterizio. Vi sono terrazzi con parapetto metallico in facciata. L'ingresso che porta agli appartamenti si trova sul lato e si accede tramite cortile comune. La recinzione esterna è in metallo (colore marrone) ed una piccola parte bassa in muratura. Vi è un portone automatizzato per le auto e un portoncino sempre in metallo. I percorsi in pietra. Una parte del cortile vi è la ghiaia (dove il passaggio delle auto) in parte giardino. Il portone della palazzina è in legno. Le scale ed i corridoi sono in pietra bianca (pedata) e rossa (alzata) e il corrimano in metallo. Il fabbricato non ha particolari valenze architettoniche e tiene conto delle caratteristiche della zona e del contesto dei luoghi sia dal punto di vista estetico che tipologico. L'inizio costruzione è prima del 1967. Dalle ricerche fatte in comune (dove non si è trovata nessuna licenza tranne quella successiva del box) edificio potrebbe essere datato 1958 e a fare parte di una lottizzazione del INA Casa (Gesca) di quegli anni (a testimonianza di un inserto in facciata caratteristico e da lì anche il nome del condominio). Il blocco dei box (una stecca rettangolare al confine della proprietà) è successivo fine anni 60 e inizio anni 70. Lo stato di manutenzione interno ed esterno è trascurato mancano piccoli lavori di manutenzione.

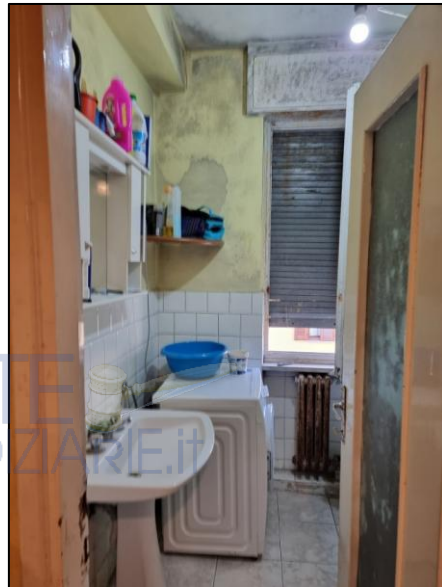
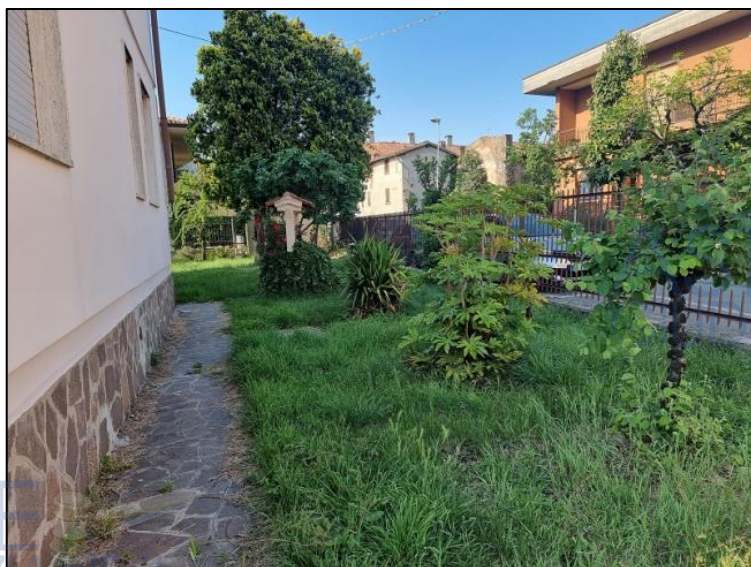
Le pareti dell' appartamento sono tutte intonacate e pitturate di vari colori ed la loro situazione non è ottimale sopra tutto nella zona notte dove vi sono esfoliazioni e grosse macchie di umidità la situazione peggiore è nel bagno che è al limite della abitabilità e dove urge un urgente risanamento ma anche nelle stanze in corrispondenza delle pareti esterne. Il bagno e poi è rivestito per tutte le pareti fino ad una altezza di 1,40 m da piastrelle ceramiche 15X15 bianche. L' angolo cottura e preparazione cibi della cucina ha le stesse piastrelle 15X15 di colore bianco fino un altezza di 2 m.

I solai sono sono intonacati a civile, e tinteggiati colore bianco non ben isolati, la situazione è simile alle pareti in prossimità delle stesse perché presentano grosse macchie di umidità e anche qui soprattutto nel bagno.

La porta di ingresso non è blindata. Le porte sono a battente in legno dipinte di bianco (alcune in legno vetro). Le finestre e porta-finestre sono in legno sono in legno sprovviste di doppio vetro a isolamento termico le tapparelle sempre in legno da restaurare. Gli infissi sarebbero da risanare e/o sostituire.

È presente un impianto di riscaldamento e autonomo a gas a norma. La caldaia si trova nel terrazzo. Sono presenti termosifoni in ghisa da ripristinare da scrostare dalla ruggine superficiale e ridipingere.

Viste le caratteristiche della palazzina e dell'appartamento e lo stato di conservazione è mediocre. Tra le varie cose Sono da sostituire gli infissi esterni da ripristinare quelli interni risanare quelli interni e risanare la zona notte nelle pareti e solaio con nuova tintura adeguata (tale risanamento è stato considerato in regime forfettario sia nel valore dato alla casa sia nelle detrazioni considerate).
