RAPPORTO DI VALUTAZIONE

TRIBUNALE DI BRESCIA

Esecuzione Immobiliare n. 208/2024

Descrizione sintetica : Appartamento su 3 piani sito in un fabbricato posto nel Centro Storico di Erbanno (Darfo Boario Terme)

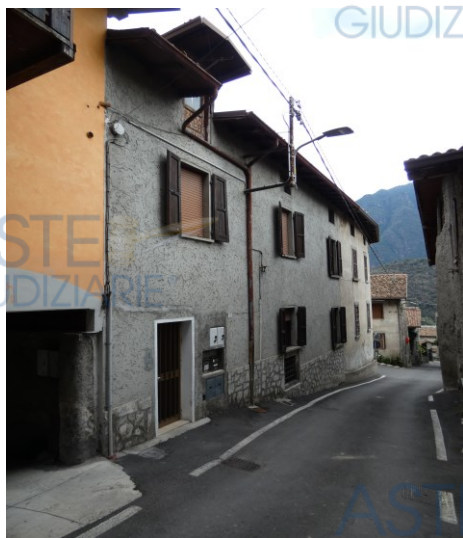
Fotografia n. 1 –Ingresso Posto sul fronte Sud- Via G.Rossini- Civico n. 2

L'ingresso alla Unità Immobiliare avviene da Via G. Rossini al n. 2

Si accede ad un corridoio comune con unica altra proprietà prima di arrivare al portoncino d'ingresso.

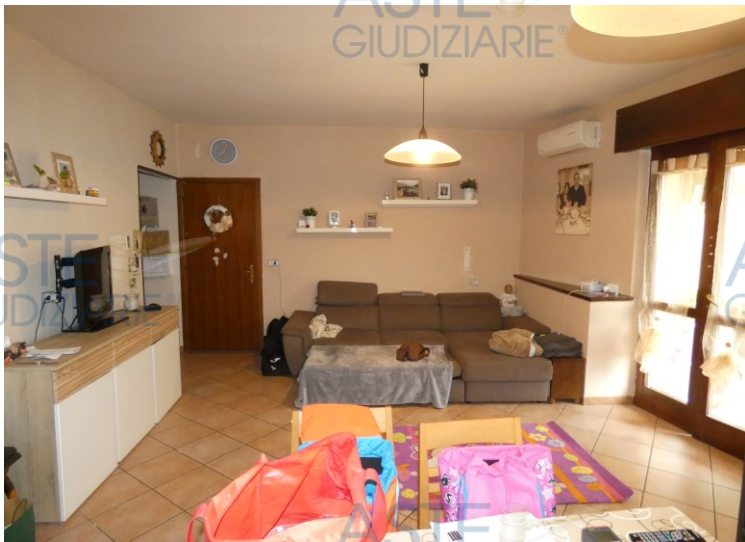
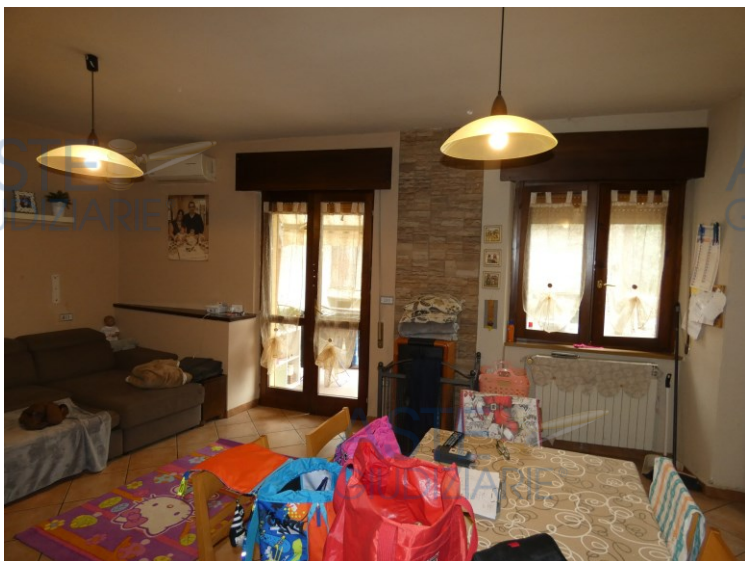
Il soggiorno ha una superficie netta di circa mq. 28,43 –Ha una altezza di circa mt. 2,76

Pavimento in piastrelle di monocottura- Pareti e soffitto intonacati al civile e tinteggiati .Sul lato Nord –Est ci sono due serramenti in legno spessore circa cm. 6,00 : una porta /finestra che conduce al balcone comune ad altra proprietà con dimensioni di circa mt. 1,20 x 2.22 ed una finestra con dimensioni di circa mt.1,20x 1,35. Esternamente vi sono delle tapparelle a rullo. Riscaldamento con termosifoni in alluminio. Impianto elettrico di tipo commerciale ed in quantità sufficiente per dare luce e forza motrice all’ambiente Direttamente dal Soggiorno si passa al ripostiglio che è diviso da questo da una parete in cartongesso con un varco senza porta.

Fotografia n. 7 – Soggiorno /Cucina

Fotografia n. 8 – Soggiorno /Cucina

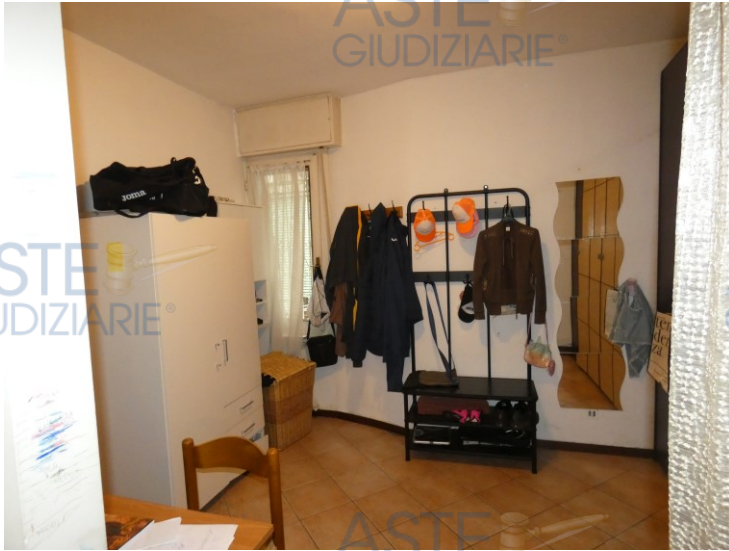
Il ripostiglio ha una superficie netta di circa mq. 10,71 –Ha una altezza di circa mt. 2,76

Pavimento in piastrelle di monocottura- Pareti e soffitto intonacati al civile e tinteggiati .Sul lato interno (verso il sud del caseggiato) di cui fa parte l’unità Immobiliare, si apre un serramento finestra che si affaccia su di un cavedio interno. Il vano finestra è provvisto di inferriata in ferro. La

finestra è un vecchio serramento in legno con spessore circa cm.4,5 con dimensioni mt. 0,72 x 1,55 . Esternamente vi è una tapparella a rullo. Riscaldamento con termosifoni in alluminio. Impianto elettrico di tipo commerciale ed in quantità sufficiente per dare luce e forza motrice all'ambiente.

Fotografia n. 10 – Ripostiglio

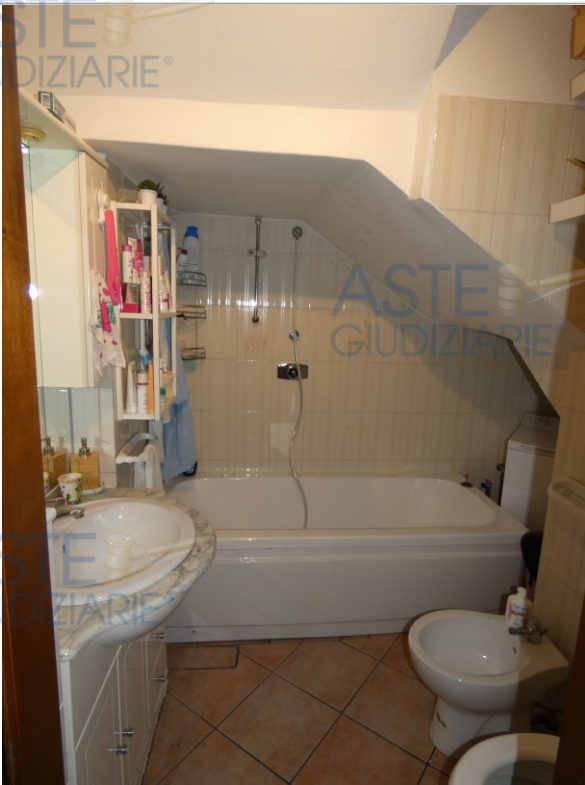
Il bagno ha una superficie di circa mq.5,06 –Le altezze interne sono variabili (vedi tavola grafica)in quanto lo spazio è stato ricavato al di sotto del vano scala.

Pavimento in piastrelle di monocottura- Pareti rivestite in ceramica alta (ove possibile) sino a circa mt . 2,00. Il resto delle pareti e del soffitto sono intonacati al civile e tinteggiati .Il bagno è cieco, privo aperture verso l'esterno. Sanitari in ceramica bianca completi e rubinetteria in acciaio entrambi di qualità medio/alta Riscaldamento con termosifoni in alluminio. Impianto elettrico di tipo commerciale ed in quantità sufficiente per dare luce e forza motrice all'ambiente

Fotografia n. 12 – Bagno

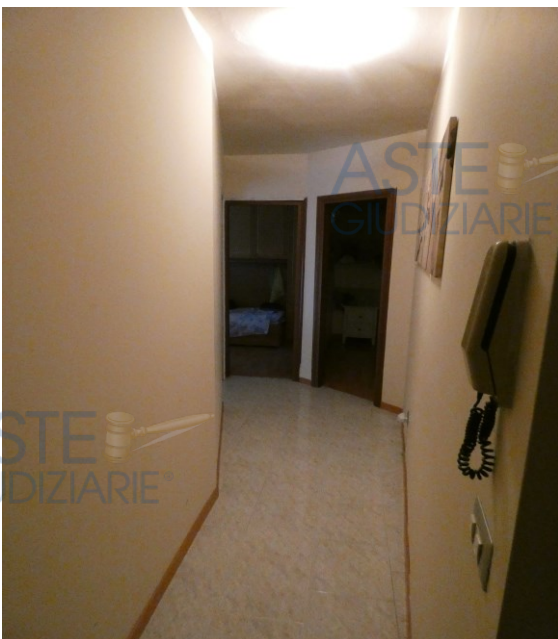
Saliti da un vano scala (cica mq., 7,00) attraverso 3 rampe con le prime due realizzate in Pietra di Botticino Fiorito la terza in ceramica si accede al Piano Primo sbarcando in un piccolo disimpegno di circa mq. 2,00 che conduce ad un bagno. Invertendo il senso di marcia si prosegue verso un più grande disimpegno di circa mq.4,91 che conduce a n. 3 camere da letto.

Fotografia n. 15 – Corridoio di Piano Primo verso le camere

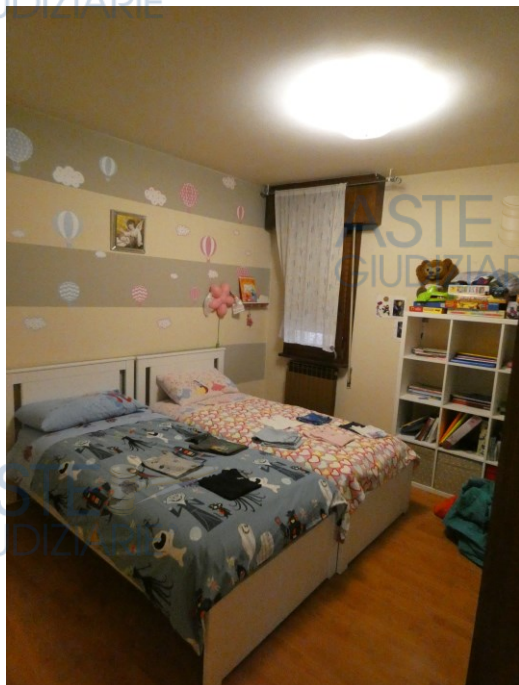
Ha una superficie di circa mq 14,05 ed una altezza di circa mt.2,64.

Pavimento in parquet di legno , pareti e soffitto intonacati al civile e tinteggiati .Sul lato interno sud del caseggiato di cui fa parte l'unità Immobiliare, si apre un serramento finestra che si affaccia su di un cavedio interno. Il vano finestra è provvisto di inferriata in ferro. La finestra è un serramento in legno con spessore circa cm.6,00 con dimensioni mt. 0,65x1,40 (sulla tavola grafica di progetto presentata in Comune.di Darfo, le dimensioni riportate sono mt.,080 x 2,25 , ma congiuntamente al Tecnico Comunale si è stabilito che la misura riportata sia un refuso scritturale) . Esternamente vi è una inferriata ed una tapparella a rullo. Riscaldamento con termosifoni in alluminio. Impianto elettrico di tipo commerciale ed in quantità sufficiente per dare luce e forza motrice all'ambiente

Fotografia n. 16– Camera doppia

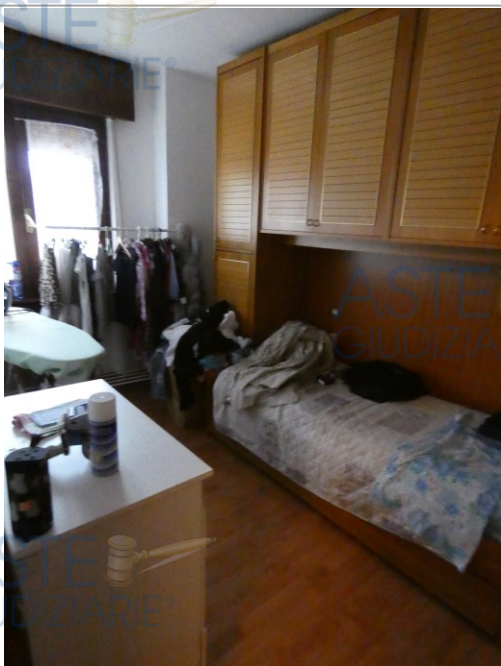
Ha una superficie di circa mq 9,00 ed una altezza di circa mt.2,64.

Pavimento in parquet di legno , pareti e soffitto intonacati al civile e tinteggiati .Sul lato Nord Ovest , si apre un serramento finestra che si affaccia sulla corte interna La finestra è un serramento in legno con spessore circa cm.6,00 con dimensioni mt. 1,20x1,35 . Esternamente vi è una inferriata ed una tapparella a rullo. Riscaldamento con termosifoni in alluminio. Impianto elettrico di tipo commerciale ed in quantità sufficiente per dare luce e forza motrice all'ambiente

Fotografia n. 17- Camera singola

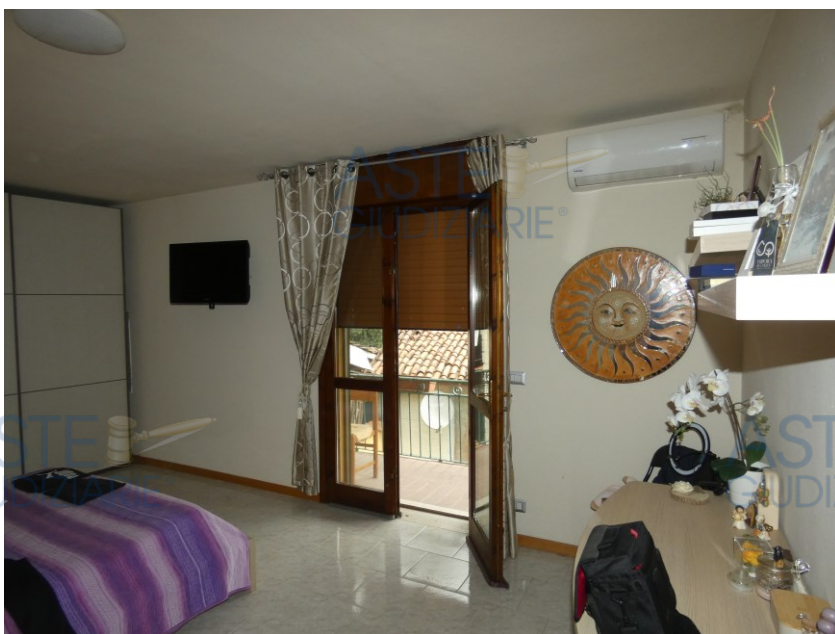
Ha una superficie di circa mq 19,30 ed una altezza di circa mt.2,64.

Il locale è stato ricavato tramezzando con tavolato in cartongesso il precedente spazio che era definito nel Progetto di Scia in Sanatoria del 2015 “disimpegno”. Pavimento in ceramica , pareti e soffitto intonacati al civile e tinteggiati .Sul lato Nord Ovest , si apre un serramento Porta/ finestra che si conduce ad un balcone che si affaccia sulla corte interna . La porta/finestra è un serramento in legno con spessore circa cm.6,00 con dimensioni di circa mt. 1,20x 2,22 Esternamente vi è una tapparella a rullo. Riscaldamento con termosifoni in alluminio. Impianto elettrico di tipo commerciale ed in quantità sufficiente per dare luce e forza motrice all'ambiente.

Fotografia n. 18- Camera (ex disimpegno) con uscita verso locale caldaia

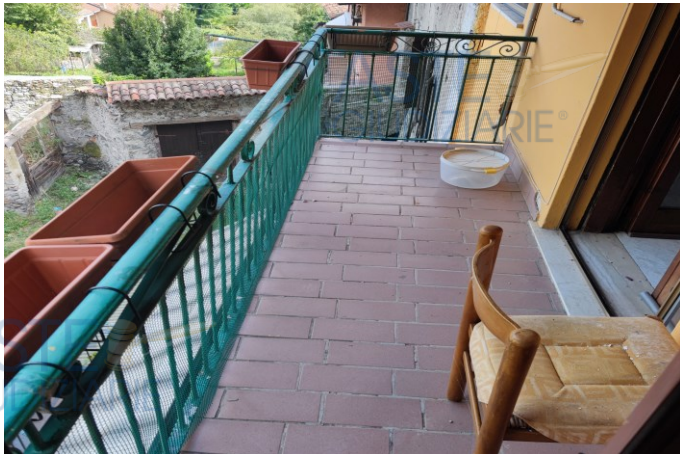
Ha una superficie di circa mq. 3,80. E' pavimentato in piastrelle di grès ceramico. E' provvisto di parapetto in ferro lungo due lati. Alla sinistra uscendo dalla camera da letto, trova sede il locale caldaia.

Fotografia n. 20 – Terrazza che dalla Camera conduce al Locale Caldaia

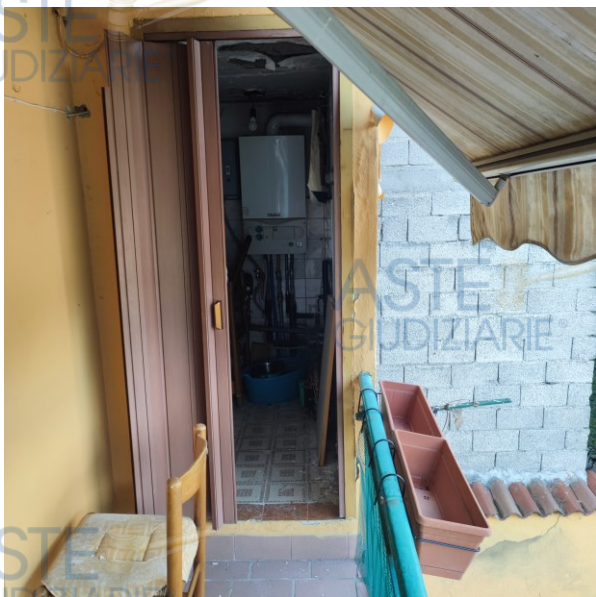
Ha una superficie di circa mq. 1,80. ed una altezza di circa mt. 2,05.

Si accede tramite porta a soffietto di limitate dimensioni. Ha pavimento in piastrelle di ceramica, così come parte delle sue pareti sono rivestite sino ad una altezza di circa mt. 1,00 con lo stesso materiale. La rimanente parte in altezza delle pareti è intonacata e tinteggiata. Impianto elettrico con presa, punto luce e il necessario per fare funzionare la caldaia.

Fotografia n. 19– Locale caldaia esterno

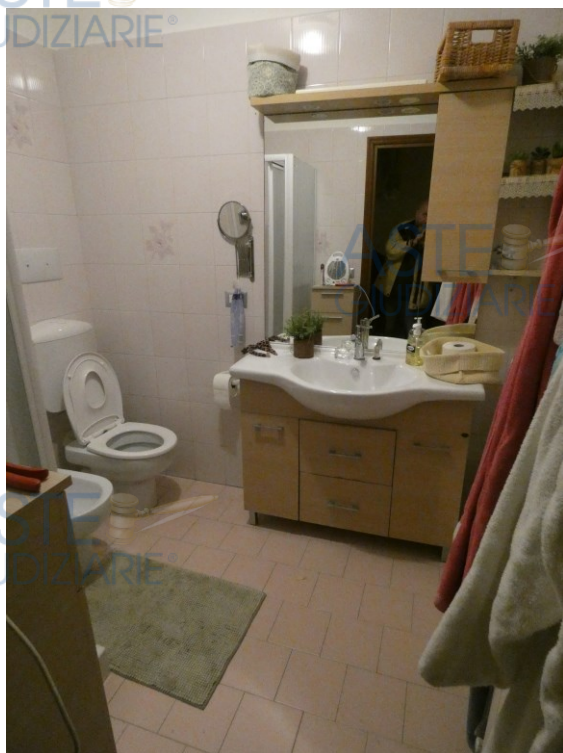
Il bagno ha una superficie di circa mq.4,39 ed una altezza di circa mt. 2,64.

Pavimento in piastrelle di monocottura- Pareti rivestite in ceramica sino ad una altezza di circa mt.2,15 . Il resto delle pareti e del soffitto sono intonacati al civile e tinteggiati .Il bagno è provvisto di vecchio serramento finestra il legno e vetro semplice con dimensioni circa mt 0,60 x 0,70 sotteso a soffitto , e prospicie verso il cavedio del fabbricato in cui è inserita l'Unita Abitativa . Sanitari in ceramica bianca completi e rubinetteria in acciaio entrambi di qualità medio/alta Riscaldamento con termosifoni in alluminio. Impianto elettrico di tipo commerciale ed in quantità sufficiente per dare luce e forza motrice all'ambiente

Fotografia n. 22 – Bagno

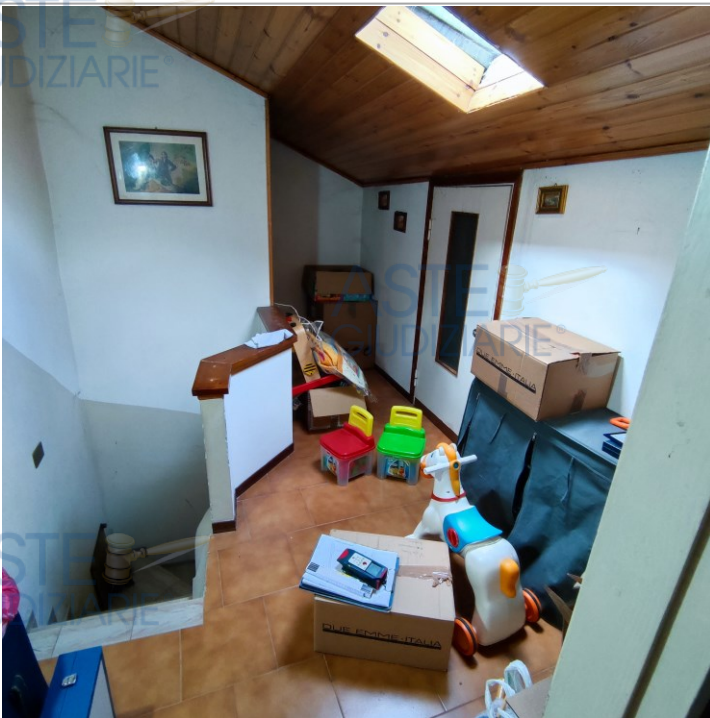
Al Piano secondo o sottotetto si arriva tramite un vano scala , abbastanza ripido, a cui si accede tramite porta a soffietto posta nell' atrio di sbarco al Piano Primo.

Si arriva in un atrio pavimentato con monocottura di circa mq.7,80 con una altezza di circa mt. 2,60 verso la parete sud e di circa mt. 1,70 verso la tramezza che separa dal sottotetto non fruibile. Il soffitto è perlinato e le pareti sono intonacate al civile e tinteggiate

Fotografia n. 24 – Lo sbarco a Piano Secondo o Sottotetto

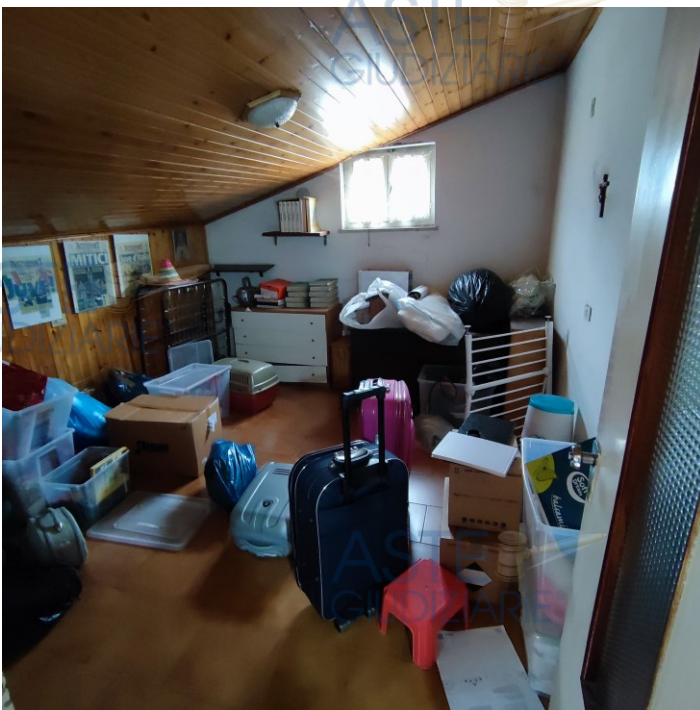
Solamente un piccolo spazio in lato sud, retrostante al " locale bagno" ha una altezza fruibile (circa mt 2,60 la parte del colmo . In questo angusto spazio si apre una vecchia finestra in legno e vetro di circa mt.1,10 x 0,80 che prospicie in un cavedio interno. Il piano è provvisto di impianto elettrico con punti luce e prese Forza motrice ridotte all'indispensabile.

Fotografia n. 25 – Parte del sottotetto fruibile

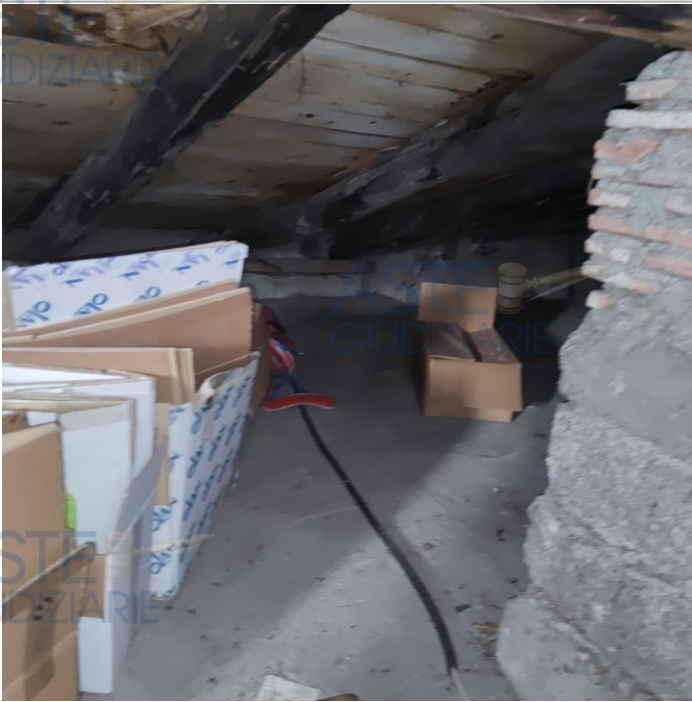
Oltre la metà della superficie del piano è occupata da un sottotetto per la quasi totalità non fruibile per le altezze troppo basse. Ha una superficie di circa mq. 38,50. Il lato Nord est (imposta del tetto) ha una altezza di circa mt. 0,50 sotto-travetto e di circa mt. 0,65 sopra-travetto o sotto-assito . Il lato opposto , verso la parte fruibile del sottotetto , ha una altezza di circa mt. 1,55 e mt. 1,65 (sotto-travetto e sotto-assito) .Il soffitto d questo locale non è altro che la struttura coprente dell'intera unità abitativa con struttura lignea , realizzata con orditura secondaria in travetti a sezione variabile (circa cm 10/12 x 15/18) e orditura primaria in travi di legno che sostiene, perpendicolarmente , la struttura secondaria dei travetti _ appoggiandosi a dei pilastri realizzati in muratura . Al di sopra di tutto questo è inchiodato l'assito in legno , coprente l'intera superficie , realizzato in tavole di legno accostate .

Il pavimento in cemento (cartella di copertura della soletta di calpestio).

Fotografia n. 26 – Sottotetto non fruibile

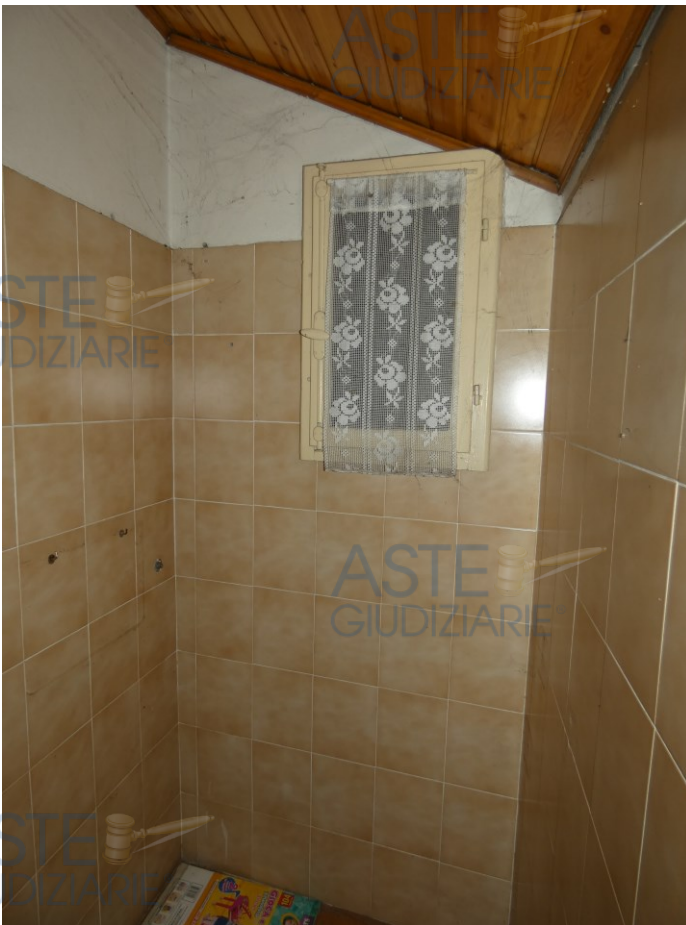
Nella parte retrostante al vano scala , sempre in lato sud, vi è un locale che dalle finiture avrebbe dovuto essere un locale bagno , in quanto pavimentato con monocottura e rivestito con piastrelle in ceramica sino ad una altezza di circa mt.2,00 e le pareti provviste degli attacchi tipici per gli elementi ceramici di un bagno. Ha una superficie di circa mq.1,55 ed una altezza di circa mt. 2,60 e circa mt.2,20.E' provvisto di vecchio serramento in legno e vetro semplice di circa cm 70 x 50 sotteso al soffitto inclinato che prospicie verso uno spazio interno del sottotetto .La parte rimanete delle pareti ed il soffitto sono intonacati al civile e tinteggiati.

Fotografia n. 28 – Angolo del sottotetto predisposto a Servizio Igienico

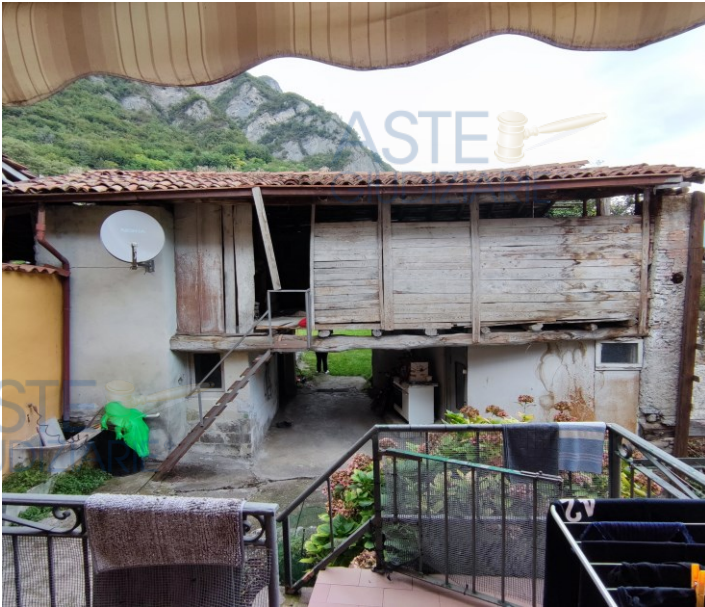
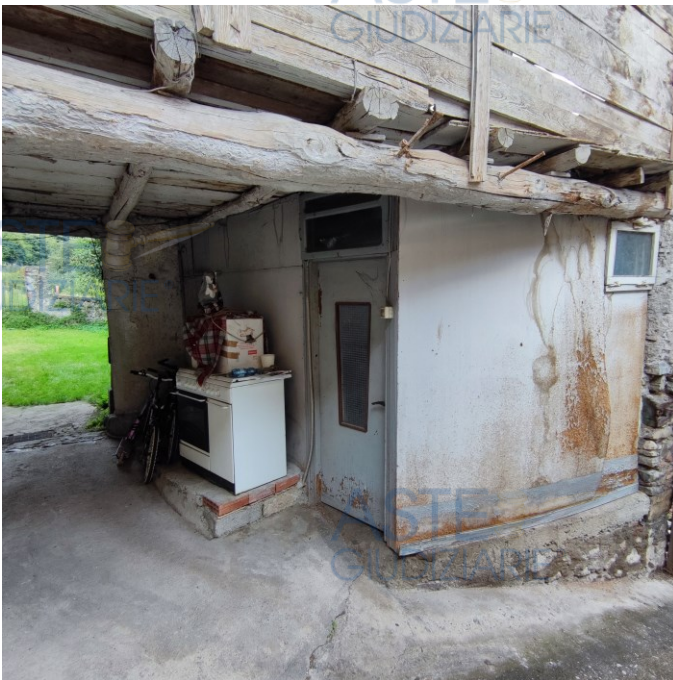
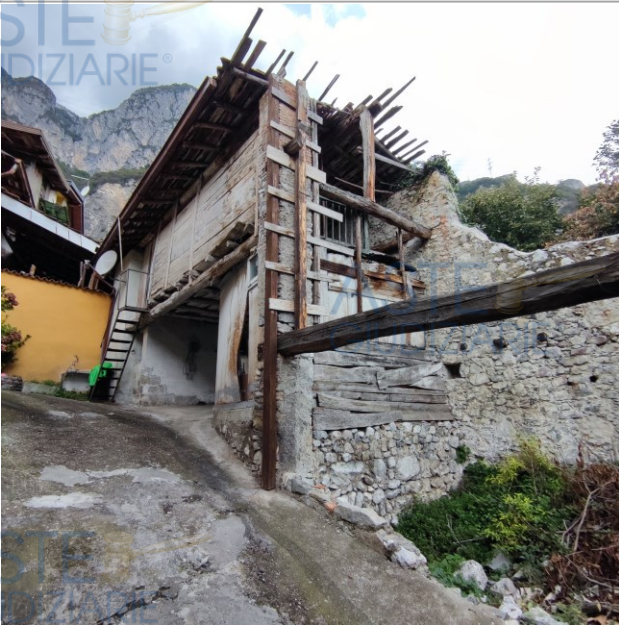
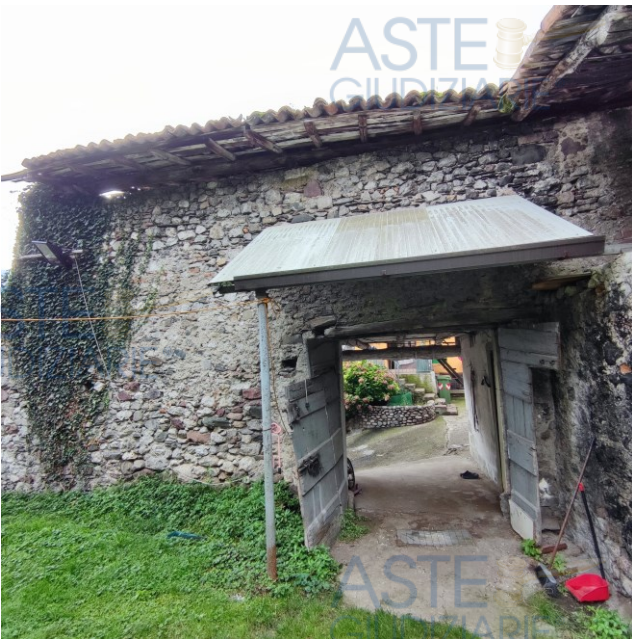
Questo edificio è in completo disfacimento con buona parte del solaio che divide i due piani crollato - La struttura è in muratura e legno, così come in legno è il solaio che divide i due piani.

Fotografia n. 29- Corpo Esterno- Ripostiglio su due Piani

Fotografia n. 30 - Corpo Esterno- Particolare del Portico

Fotografia n. 31- Corpo Esterno- Particolare Edificio Confinante Crollato

Fotografia n. 32 - Corpo Esterno- Particolare Vista Nord

E' disposto su due piani : un Piano terra composto da una parte destinata a ripostiglio ed una altra parte provvista di portico che conduce esternamente all' intero complesso , verso campi agricoli di altra proprietà. Il piano primo, la cui soletta è parzialmente crollata ,era probabilmente adibita a FIENILE il cui accesso avviene (meglio sarebbe dire avveniva) con scala in ferro esterna.

La struttura è mista lignea muratura.

Non è stato possibile effettuare le misurazioni interne data la pericolosità dell'edificio. Per cui sono state realizzate misurazioni esterne e per le altezze interne ci si rifà a quanto riportato dalle schede catastali.

- 1) L'unità abitativa è ben strutturata e ben finita in ogni sua parte.
 - 2) Il magazzino deposito è completamente da demolire e riedificare (le normative attuali del Piano di Governo del Territorio lo permettono)
- ➡ Attualmente i due beni sono privi di un posto macchina di proprietà sia internamente che esternamente. Potrebbe esserci una possibilità di dotarli : se il Portale in Pietra posto in lato Ovest dell' intero complesso (vedi fotografia) attualmente con una larghezza inferiore ai mt. 2,00 , venisse rimosso E SOSTITUITO con un altro di uguali fattezze e finiture largo almeno mt.2,50 (dimensione standard per il passaggio di una macchina). La corte interna, pur essendo divisa in più spazi di proprietà diverse , con un accordo fra i medesimi proprietari, potrebbero dotarsi ciascuno di un posto auto interno
