RAPPORTO DI VALUTAZIONE

TRIBUNALE DI BRESCIA

Esecuzione Immobiliare n. 647/2017 (riunita alla P.E. 116/2020)

RELAZIONE INTEGRATIVA 2024

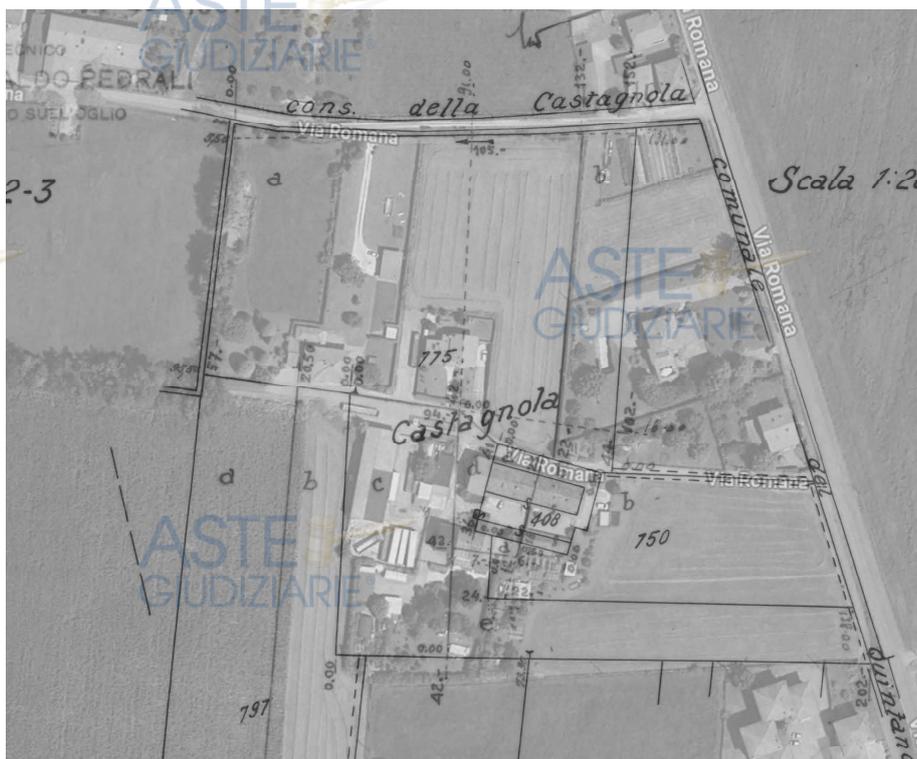
Estratto TF Mappa Vecchia sovrapposto ad ortofoto.

Come evidenziato nell'allegato fotografico che sovrappone il T.F. n. 785 del 1951 all'ortofoto del territorio, i mappali che riguardano la presente perizia e che hanno diritto di accesso dalla strada ingressiva originano dal mappale 775 nelle porzioni A) e C) (Cfr. Sovrapposizione planimetrica).

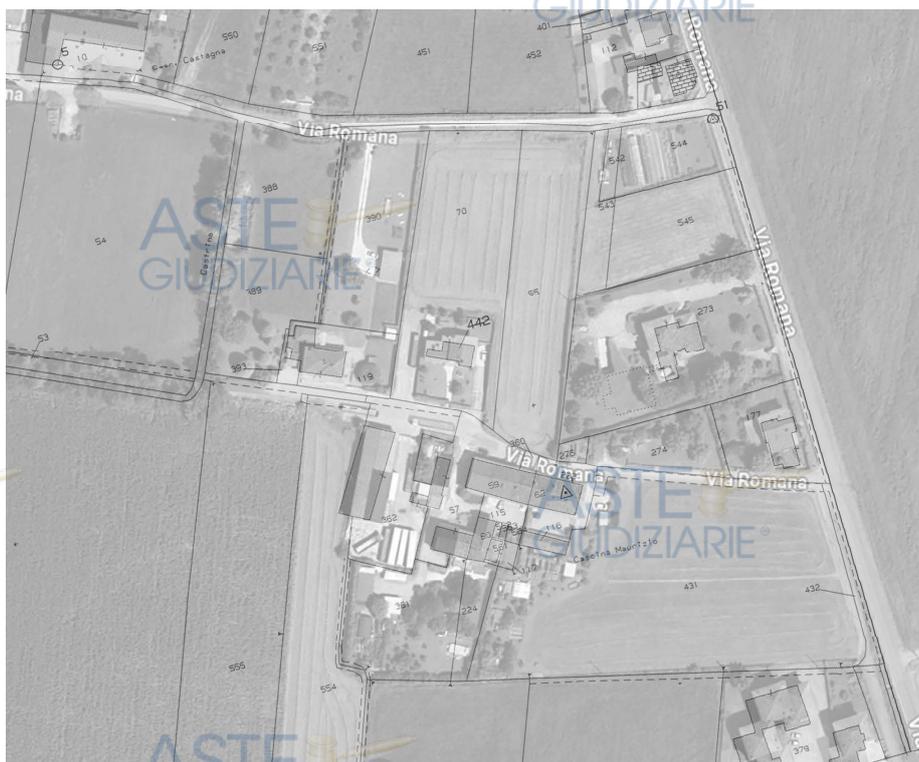
Estratto Mappa vigente sovrapposto ad ortofoto.

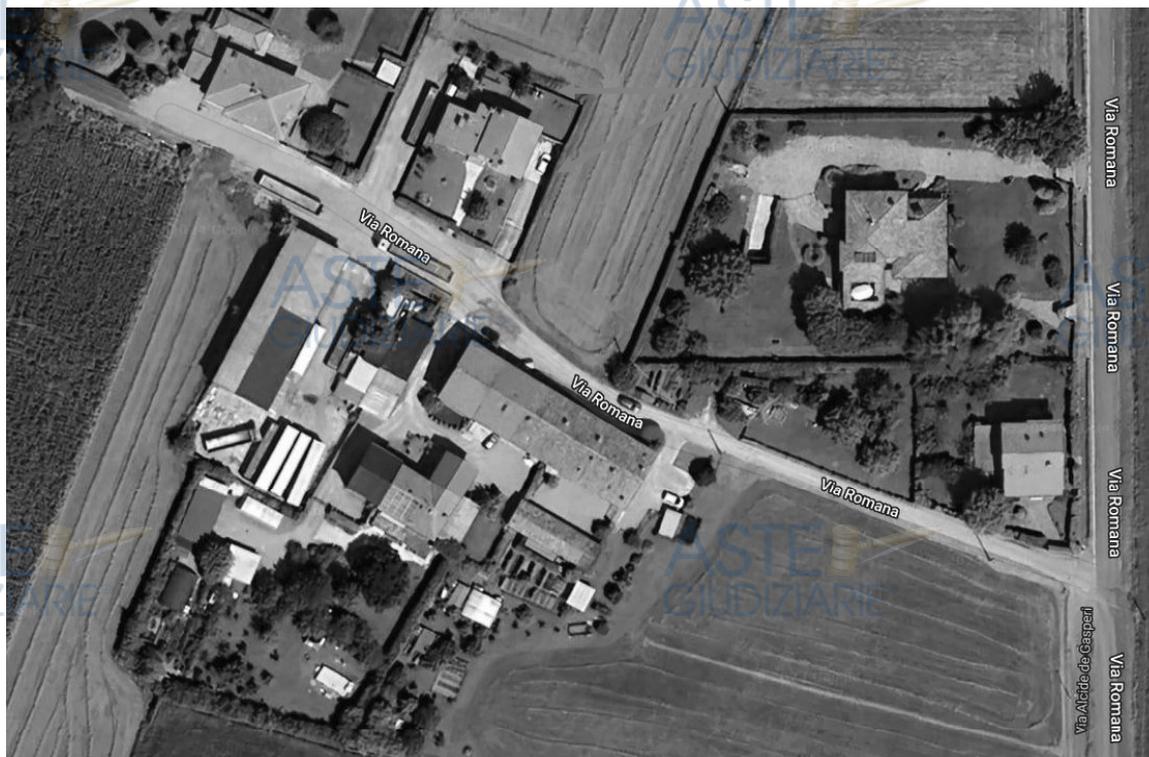
- La proprietà, unica per i due mappali, dopo avere costruito la villetta (terminata nell'anno 1996), nel settembre dell'anno 2000, prima dell'accatastamento del fabbricato (anno 2006), del frazionamento catastale dei box (21/10/2015) e dell'atto notarile per l'istituzione del trust (30/10/2015), edifica una recinzione sul mappale 70, che di fatto determina un confine nel mappale stesso, con il quale si identifica un'area al servizio del fabbricato (Cfr. documentazione fotografica sottostante).

Su tale area vengono realizzati l'ingresso pedonale ed il relativo vialetto, che consentono di accedere al fabbricato, l'ingresso carraio e lo scivolo, che permettono di raggiungere il corsello al piano seminterrato ed i box.

L'area recintata viene completata dalla piantumazione e dal prato, che danno decoro alla corte e costituiscono il giardino del fabbricato.

Parrebbe, dunque, configurarsi sulla porzione del mappale 70 recintata una servitù per destinazione del padre di famiglia ai sensi dell'art. 1062 del C.C., ma la valutazione finale su detta questione, come detto, va oltre le mie competenze e rimando quindi in merito ogni determinazione all'Illustrissimo Signor Giudice dell'Esecuzione.
