**TRIBUNALE DI BRESCIA**

**Sezione fallimentare**

Fallimento

N° 19/2014

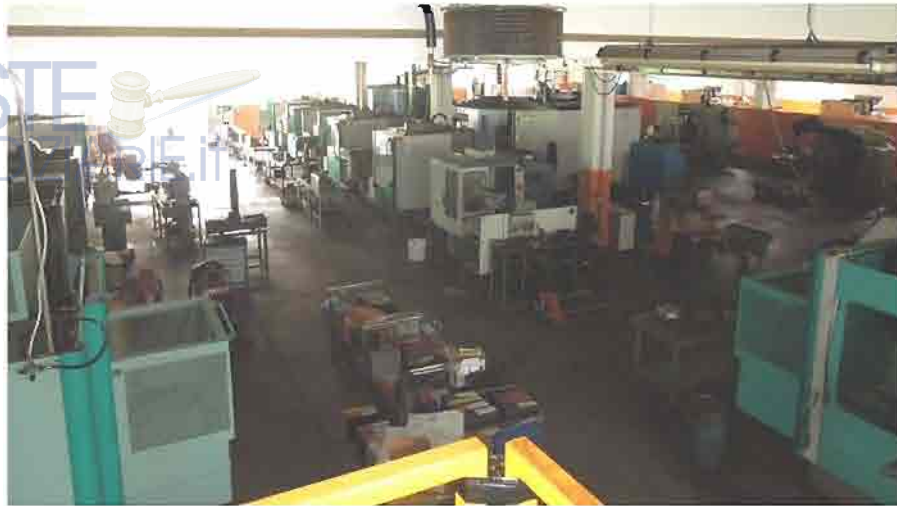
L'azienda dispone di un reparto di produzione comprendente principalmente centri di lavoro verticali a controllo numerico e macchine utensili tradizionali costituite prevalentemente da trapani a colonna, da banco, per effettuare la lavorazione dei pezzi grezzi o semilavorati prevalentemente in acciaio, ottone e alluminio. Per essere lavorati i pezzi sono fissati su specifiche attrezzature appositamente dedicate. Trapani e filettatrici completano le lavorazioni manuali sui pezzi.

*Fotografia del reparto produttivo*

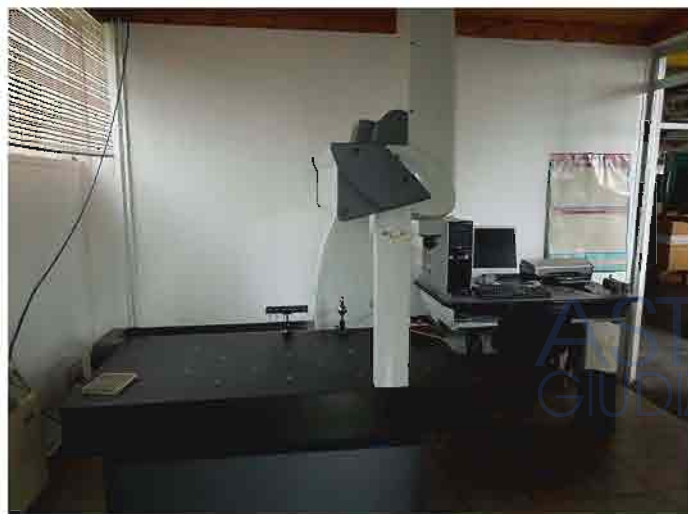
Fra i beni della  sono comprese : segatrici per taglio delle barre, buratto per la finitura superficiale, un locale adibito al collaudo contenente strumenti di misura, in particolare una macchina di misura tridimensionale e numerose attrezzature inerenti l'attività.

*Fotografia dell'ufficio tecnico con la macchina di misura tridimensionale*

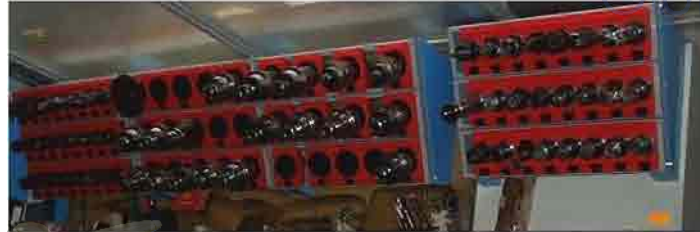
Sono presenti in azienda una grande quantità di utensili sia per lavorazioni convenzionali (punte, maschi, porta inserti ed inserti) sia realizzati con appositi profili per particolari lavorazioni sia di tipo standardizzato.

*Porta coni con utensili*

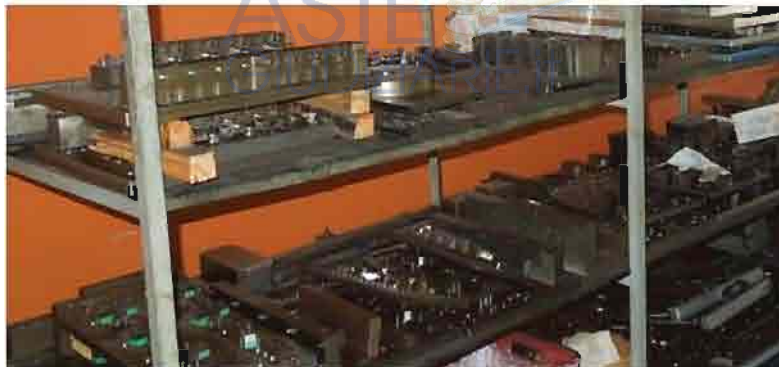
Numerose attrezzature sono posizionate sulle scansie centrali e sparse in varie zone in prossimità delle macchine. L'azienda non commercializzava prodotti propri, ma effettuava solamente lavorazioni meccaniche conto terzi. Le attrezzature speciali per il posizionamento dei pezzi così come gli utensili specifici, realizzati per lavorazioni conto terzi, anche se di proprietà dell'azienda, fatto salvo casi particolari, non possono essere riutilizzate per altri scopi e per la maggior parte sono da considerarsi nella valutazione come rottame.

*Scansie con attrezzature costruite nel corso degli anni*

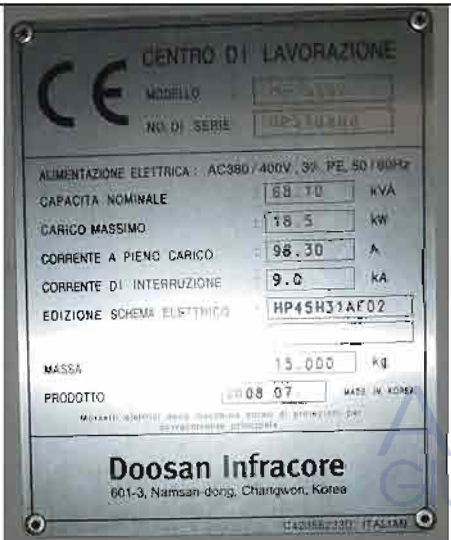
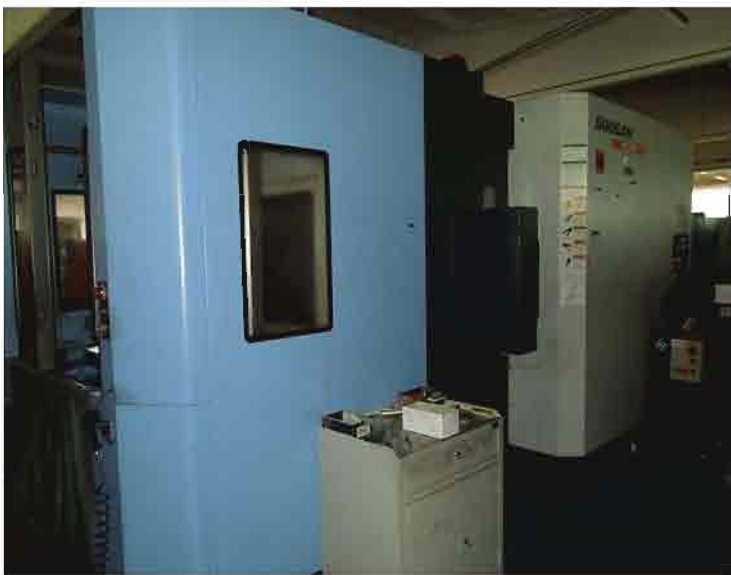
Num	DESCRIZIONE BENE	IMMAGINE
P-1	<p>Centro di lavoro orizzontale con accessori (evacuatore trucioli,)            MARCA: DOSAN            MOD:hp 5100            N° MATRICOLA: HP510200            ANNO DI COSTRUZIONE:2008</p> <p><b>BENE IN LEASING</b></p>

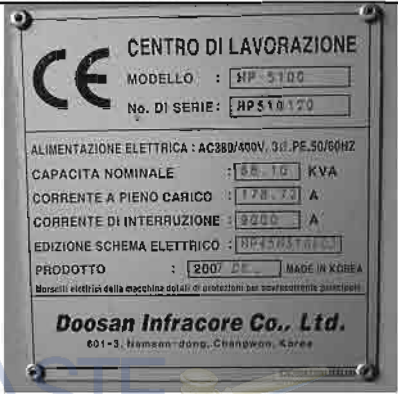
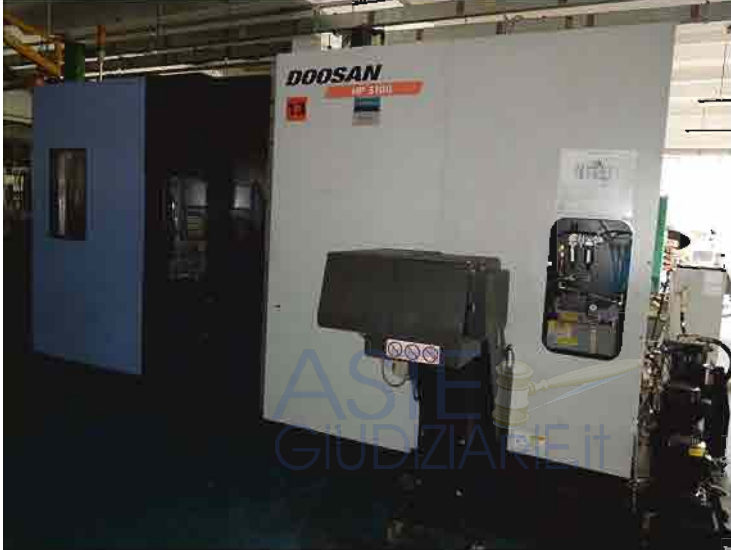
<p><b>Accessori:</b></p> <ul style="list-style-type: none"> <li>-Tavola in continuo</li> <li>-Pompa ad alta pressione</li> <li>-Evacuatore di trucioli</li> <li>-Controllo integrità utensile</li> </ul>
P-2	<p>Centro di lavoro orizzontale con accessori (evacuatore trucioli,)            MARCA: DOSAN            MOD:hp 5100            N° MATRICOLA: HP510120            ANNO DI COSTRUZIONE:2007</p> <p><b>BENE IN LEASING</b></p>

<p><b>Accessori:</b></p> <ul style="list-style-type: none"> <li>-Pompa ad alta pressione</li> <li>-Evacuatore di trucioli</li> <li>-Controllo integrità utensile</li> </ul>

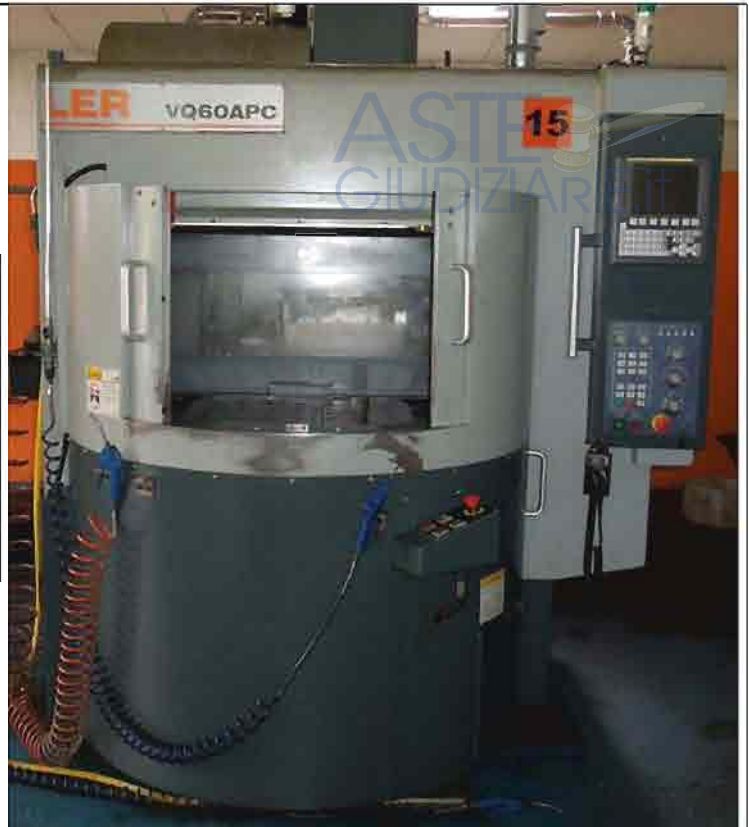
P-3 Centro di lavoro orizzontale con accessori (evacuatore trucioli)  
 MARCA: LER  
 MOD: VQ60APC  
 N° MATRICOLA: 0850506A  
 ANNO DI COSTRUZIONE: 2008

MADE IN TAIWAN		CE	
M/C MODEL: VQ60APC		NON-CE	
MFG DATE: 08/08	SERIAL NO: 0850506A		
CNC MODEL: 811C	CNC MFG NO: 0850506A		
MAIN VOLTAGES: 380 V	PHASE: 3		
CYCLE: 30	M/C WEIGHT: 2000		
CONTROL VOLTAGE: 220			
MAIN MOTOR: 11.00 KW	AMPS: 14.00		
OTHER MOTOR: 3.00 KW	AMPS: 13.00		
TOTAL MOTOR: 14.00 KW	AMPS: 27.00

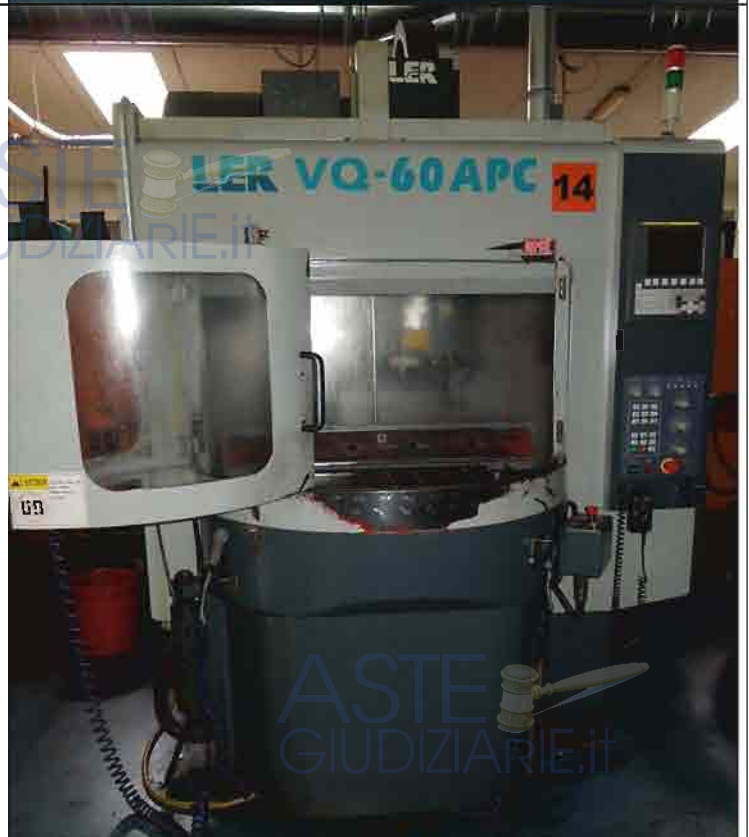
P-4 Centro di lavoro orizzontale con accessori (evacuatore trucioli)  
 MARCA: LER  
 MOD: VQ60APC  
 N° MATRICOLA: 0556332  
 ANNO DI COSTRUZIONE: 2005

MADE IN TAIWAN		CE	
M/C MODEL: VQ60APC		NON-CE	
MFG DATE: 05/05	SERIAL NO: 0556332		
CNC MODEL: 811C	CNC MFG NO: 0556332		
MAIN VOLTAGES: 380 V	PHASE: 3		
CYCLE: 30	M/C WEIGHT: 2000		
CONTROL VOLTAGE: 220			
MAIN MOTOR: 11.00 KW	AMPS: 14.00		
OTHER MOTOR: 3.00 KW	AMPS: 13.00		
TOTAL MOTOR: 14.00 KW	AMPS: 27.00

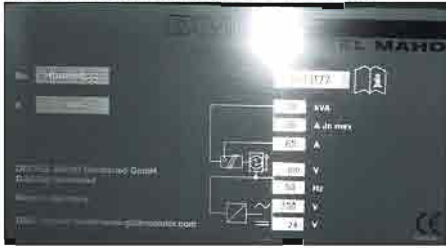
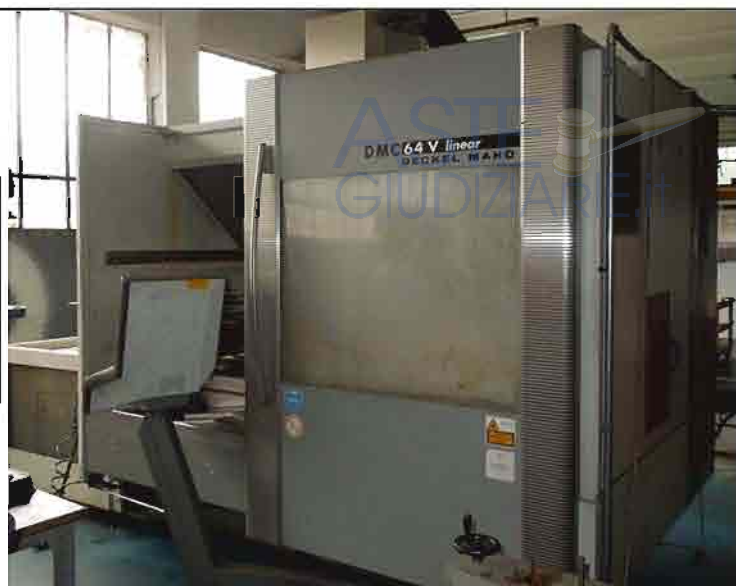
**P-10** Centro di lavoro verticale  
 MARCA: DECHEL MAHO  
 MOD: DCM64V  
 N° MATRICOLA: 29100001852  
 ANNO DI COSTRUZIONE: 2003

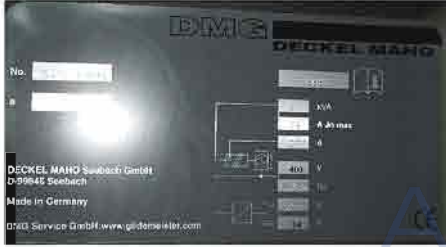
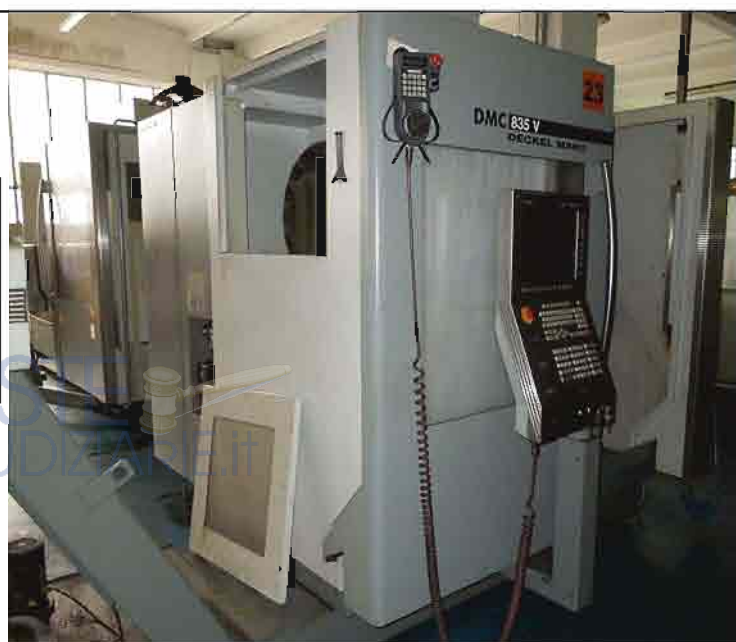
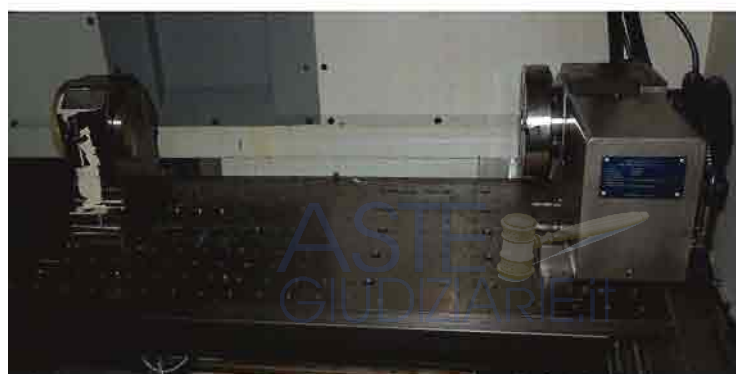
**P-11** Centro di lavoro verticale  
 MARCA: DECHEL MAHO  
 MOD: DCM835V  
 N° MATRICOLA: 15415032084  
 ANNO DI COSTRUZIONE: 2008

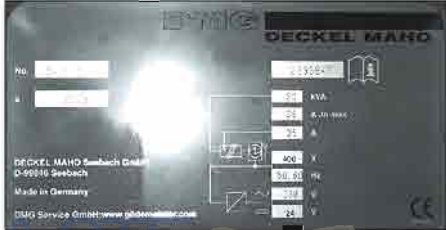
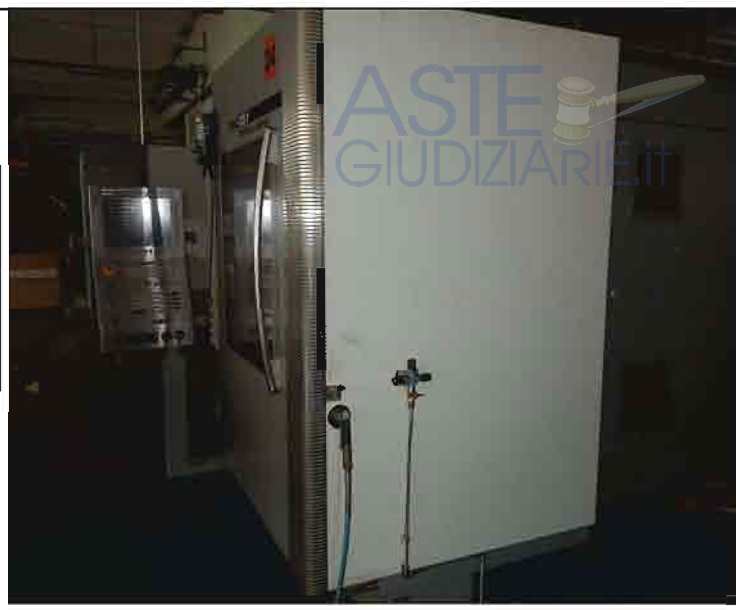
P-12 Centro di lavoro verticale  
 MARCA: DECKEL MAHO  
 MOD: DCM835V  
 N° MATRICOLA: 15415032144  
 ANNO DI COSTRUZIONE: 2008

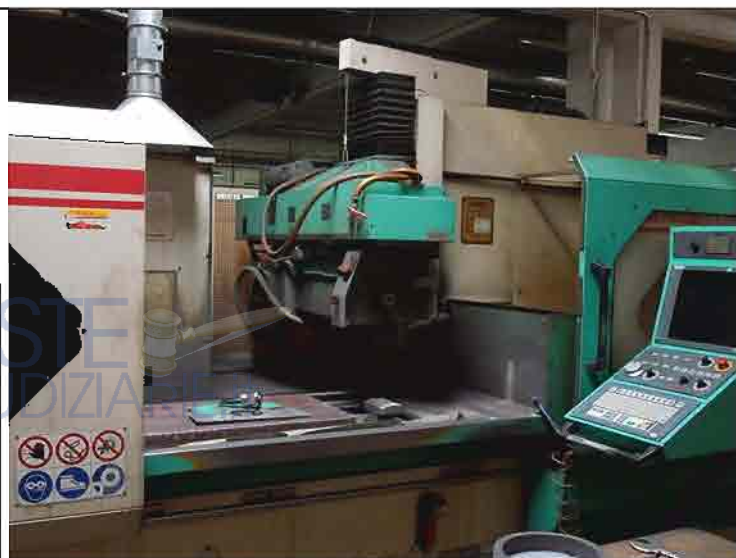
P-13 Rettifica tangenziale a controllo numerico.  
 MARCA: ROSA  
 MODELLO: AVION 11.7  
 MATRICOLA: 98021339  
 ANNO COSTRUZIONE: 1998

COMPRESA DI VASCA E PIANO MAGNETICO

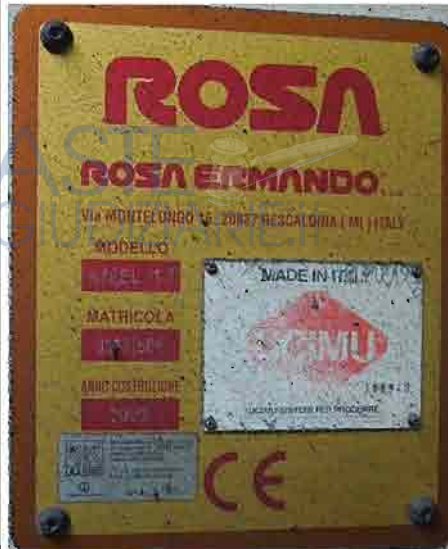
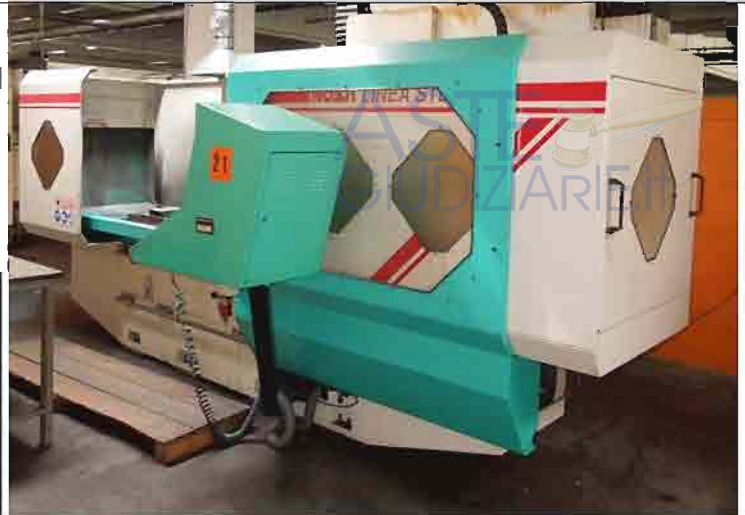
P-14 Rettifica tangenziale a controllo numerico.  
 MARCA: ROSA  
 MODELLO: STEEL 11.7  
 MATRICOLA: 00101566  
 ANNO COSTRUZIONE: 2000  
 COMPRESA DI VASCA E PIANO MAGNETICO

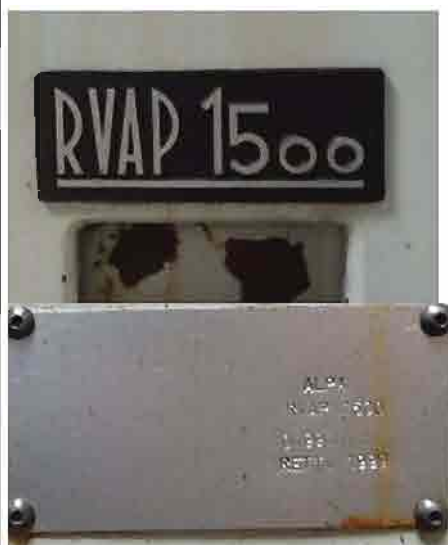
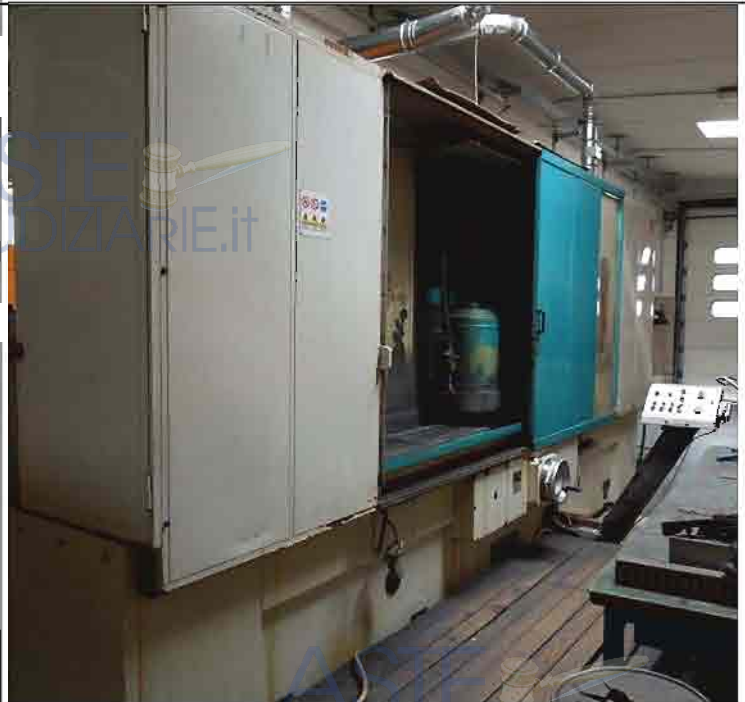
P-15 Lapidello tangenziale  
 MARCA: ALPA  
 MODELLO: RVAP 1500  
 MATRICOLA: 00101566  
 ANNO RETROFITTING: 1999  
 DOTATA DI VASCA  
 REFRIGERANTE

Non leggibile la targa, in particolare non si identifica il simbolo CE

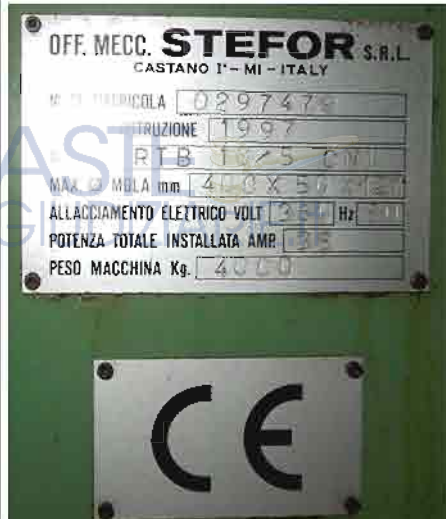
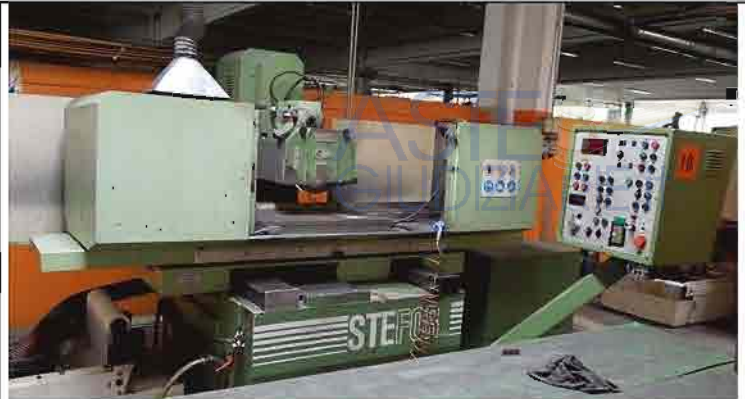
**P-16** Lapidello tangenziale  
 MARCA: STEFOR  
 MODELLO: RTB 10/5 CN1  
 MATRICOLA: 0297478  
 ANNO COSTRUZIONE:1997

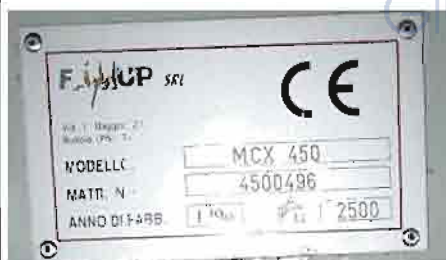
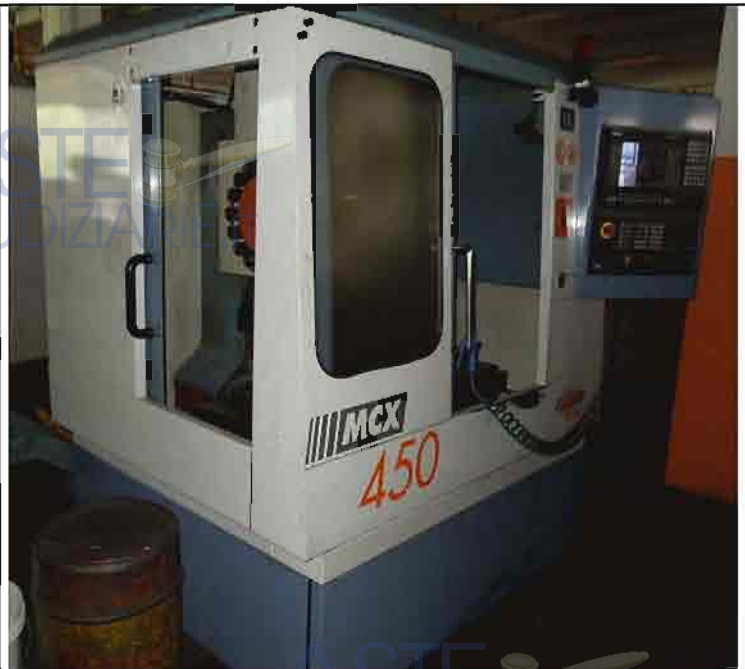
**P-17** Centro di lavoro verticale  
 MARCA: FAMUP  
 MOD:MCX 450  
 N° MATRICOLA: 4500496  
 ANNO DI COSTRUZIONE:1996

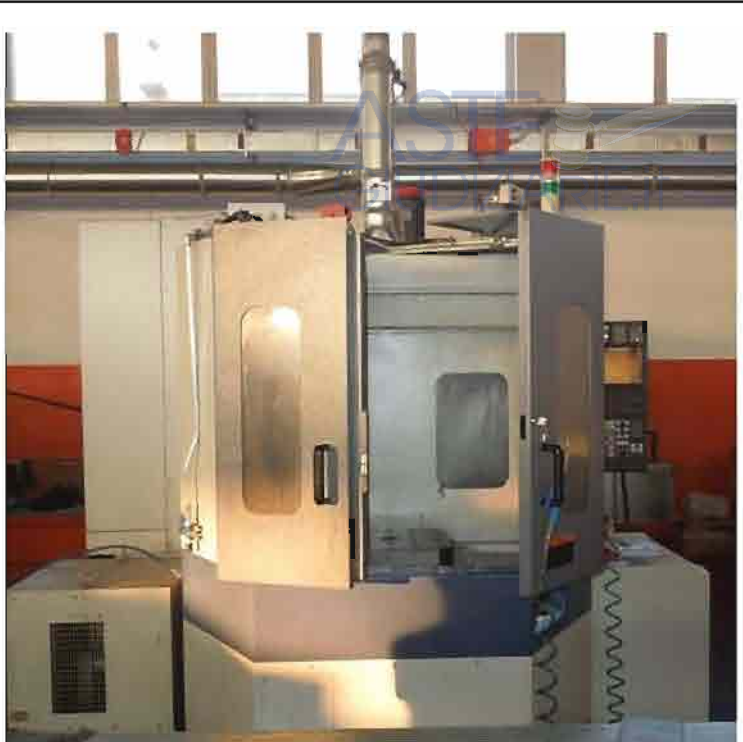
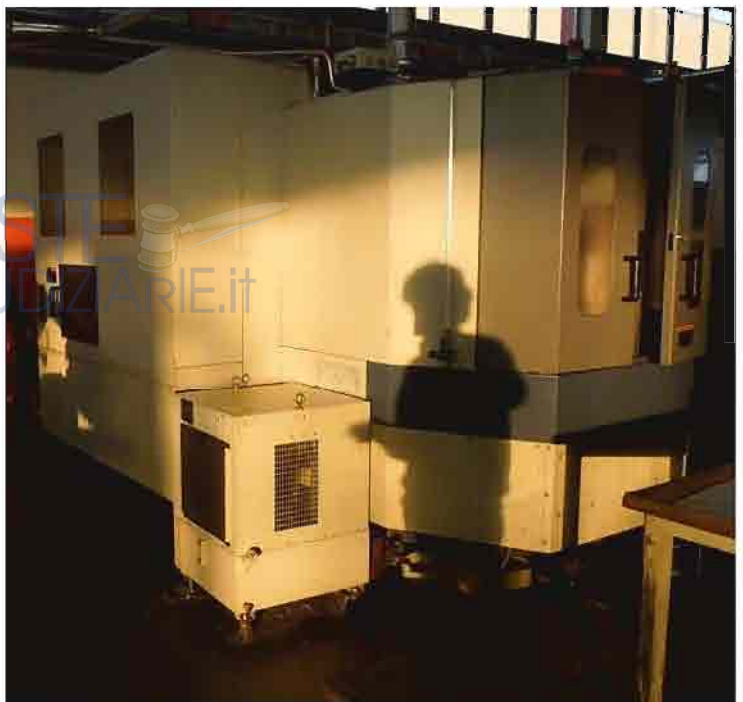
PT-2 Centro di lavoro orizzontale con accessori  
 MARCA: MORI SEIKI  
 MOD: SH 403  
 N° MATRICOLA: SH400AG1550  
 ANNO DI COSTRUZIONE: 2001

(CODICE BENE N°49  
 NUMERAZIONE )  
 BENE IN DEPOSITO PRESSO LA  
 IN TORBOLE (BS)

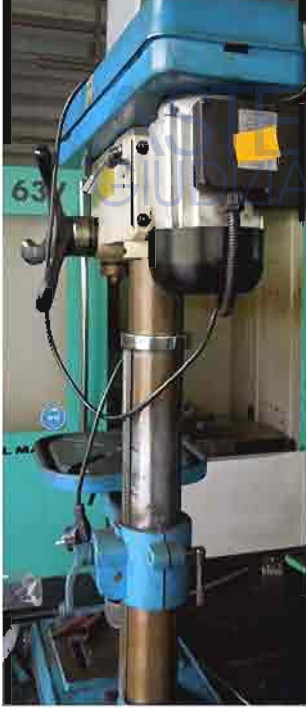
<p>O-6</p>	<p>TRAPANO A COLONNA DA BANCO  MARCA:FERVI  MOEDELLO O750  ANNO 2008  MARCATO CE</p> <p><b>NOTA:</b>  MANCA IL RIPARO DEL MANDRINO  CON L'INTERRUTTORE DI  SICUREZZA</p>

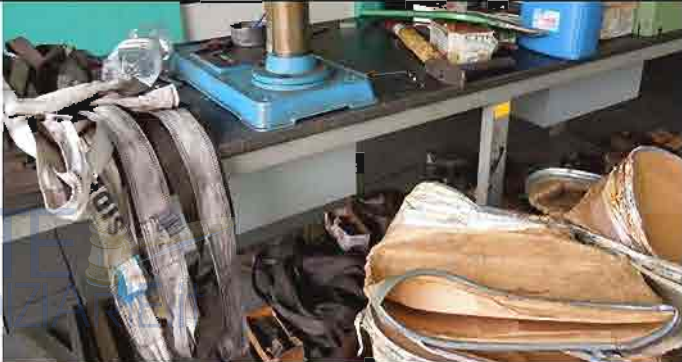
<p>O-7</p>	<p>BANCO LAVORO PIANO LEGNO  CON MATERIALI VARI:  FASCE DI SOLLEVAMENTO  UTENSILI VARI  ATTREZZATURE VARIE  MANDRINO AUTOCENTRANTE</p>

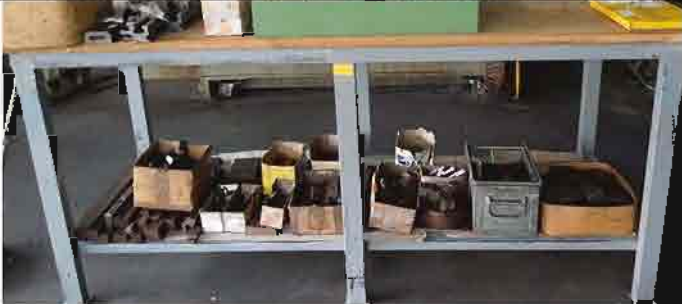
<p>O-8</p>	<p>BANCO LAVORO PIANO LEGNO  CON MATERIALI MATERIALE  VARIO BLOCCHETTI VARI,  MANDRINO AUTOCENTRANTE</p>

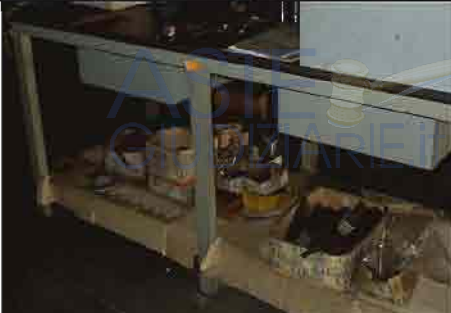
<p>O-9</p>	<p>BANCO DI LAVORO CON PIANO IN  LEGNO</p>

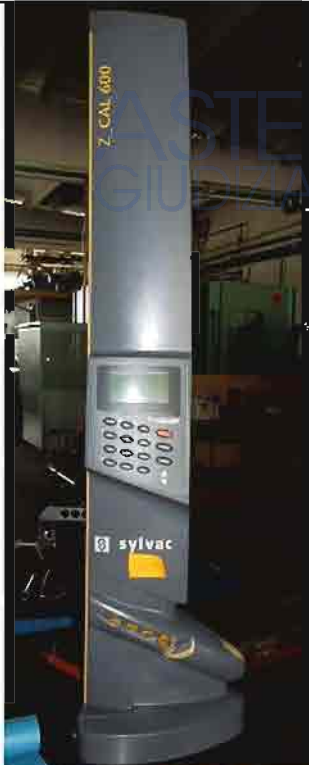
O-21	ALTIMETRO SYLVAC MODELLO Z-CAL 600

A vertical, grey altimeter with a digital display and keypad. The brand name 'sylvac' and model 'Z-CAL 600' are visible. A watermark 'ASTE GIUDIZIARIE.it' is overlaid on the image.
O-22	CARRELLO PORTACHIAVI FERVI 6 CASSETTI CONTENENTE MATERIALE VARIO CHIVI, LIME, ECC.	  A blue metal key cart with a flat top and a slatted front. It contains various tools and materials. A watermark 'ASTE GIUDIZIARIE.it' is overlaid on the image.
O-23	ASPIRATORE MARCA:FAIP

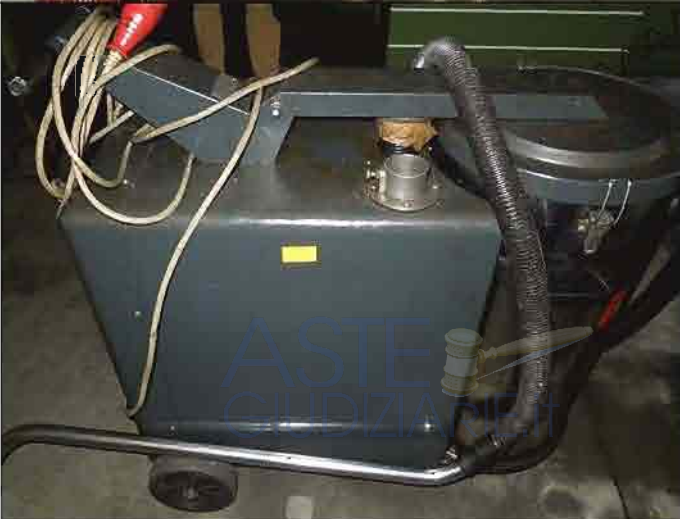
A grey industrial vacuum cleaner on a metal frame with wheels. It has a flexible hose and a power cord. A watermark 'ASTE GIUDIZIARIE.it' is overlaid on the image.

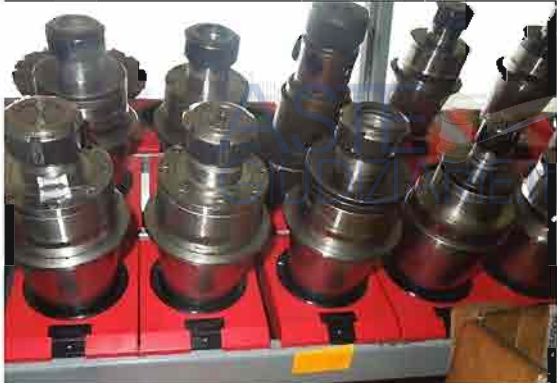
O-44	PORTA CONI 12 POSTI CON MANDRINI DI VARIA TIPOLOGIA ED UTENSILI

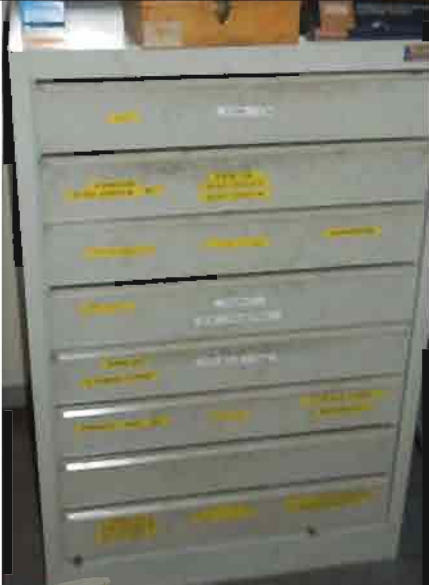
O-45	CASSETTIERA LAMIERA 8 CASSETTI CONTENENTE UTENSILI DI VARIA TIPOLOGIA E STATO DI CONSERVAZIONE

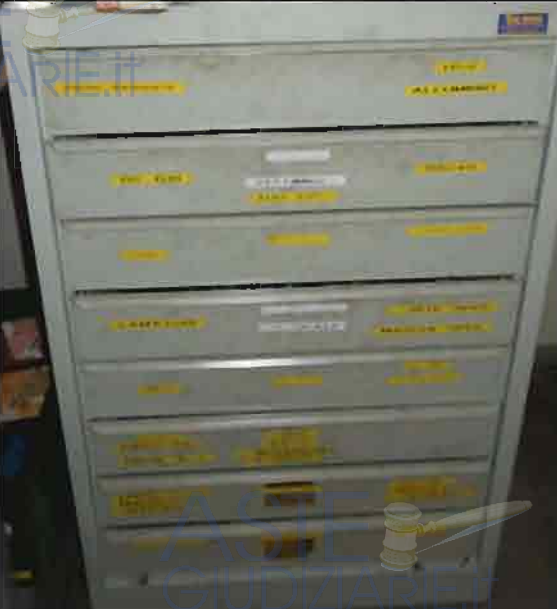
O-46	CASSETTIERA LAMIERA 8 CASSETTI CONTENENTE UTENSILI DI VARIA TIPOLOGIA E STATO DI CONSERVAZIONE
