RELAZIONE DI STIMA SINTETICO COMPARATIVA RELATIVA ALLA RESIDENZA SANITARIA ASSISTENZIALE DI SELARGIUS

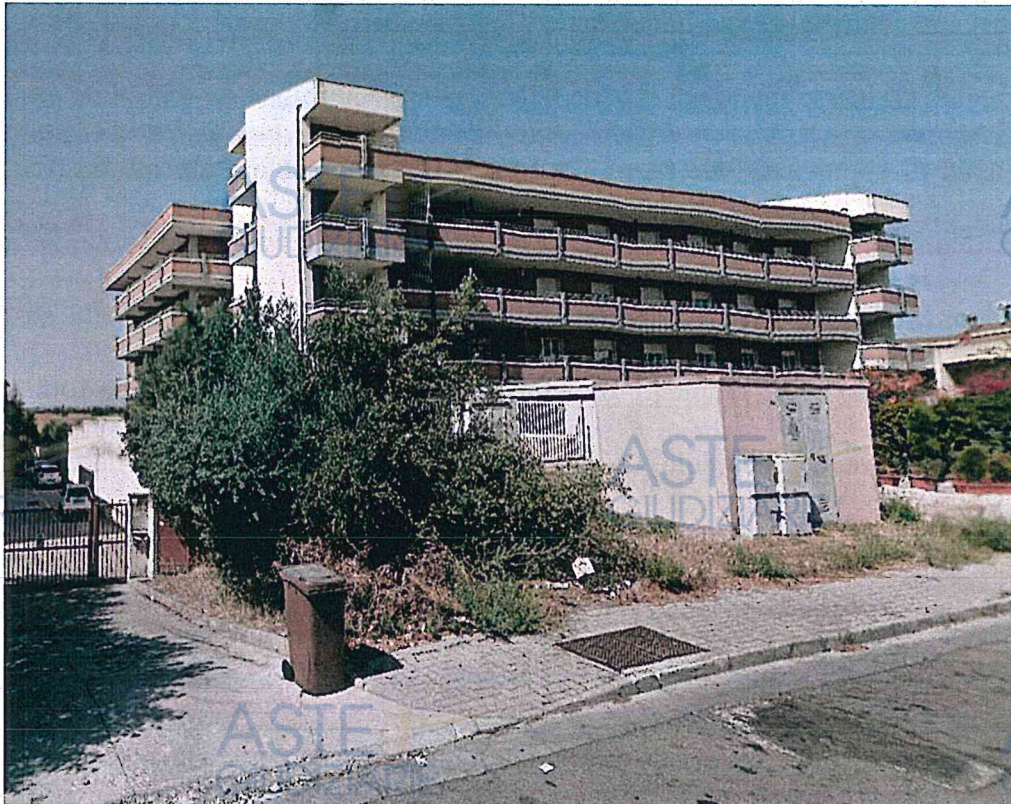
L'edificio presenta una struttura in c.a. con fondazioni a plinti collegati fra loro mediante travi rovesce. I solai sono del tipo misto con travetti in c.a.p.

La struttura è dotata di due corpi scala e tre ascensori (di cui due capaci di portare la lettiga); trovano, inoltre, posto quattro montacarichi, due per la biancheria a servizio della lavanderia e due per la cucina.

L'edificio ha l'impianto elettrico con fornitura da gestore, quadro principale nel seminterrato e quadri di derivazione ad ogni piano, assistito da motogeneratore installato nel cortile posteriore della struttura. Dispone, inoltre, dei seguenti impianti: luci di emergenza con batteria tampone della durata di 3 ore; impianto di rivelazione fumi, diffusione sonora e allarme antincendio; impianto gas medicinali (ossigeno e

vuoto) con centrale ubicata in destra dell'ingresso carrabile posteriore e distribuzione ai tre nuclei attraverso montante esterno e derivazioni controllate da centraline omologate; impianto di climatizzazione centralizzato con pompe di calore ubicate posteriormente all'estremità della proprietà; boiler d'accumulo nel vano tecnico posto sotto la rampa di collegamento tra il livello seminterrato e il livello terra a sinistra della struttura e ventilconvettori negli ambienti da climatizzare; impianto idrico con fornitura del gestore, vasche di accumulo ubicate nella parte anteriore della struttura a livello seminterrato ed impianto di pressurizzazione installato in prossimità e sistema di distribuzione ai piani con sottocentraline; boiler autonomo in tutti i bagni della struttura, negli spogliatoi e nella cucina per il riscaldamento dell'acqua idrosanitaria; impianto antincendio costituito da vasche di accumulo ubicate nella parte anteriore della struttura a livello seminterrato con impianto di pressurizzazione installato in prossimità e sistema di distribuzione ad anello con idranti posizionati ai vari piani; Camera mortuaria dotata di impianto di climatizzazione autonomo.
