**RELAZIONE DI STIMA SINTETICO COMPARATIVA RELATIVA  
ALLA RESIDENZA SANITARIA ASSISTENZIALE  
E CENTRO DI RIABILITAZIONE DI MONASTIR**

**Breve Descrizione del Bene**

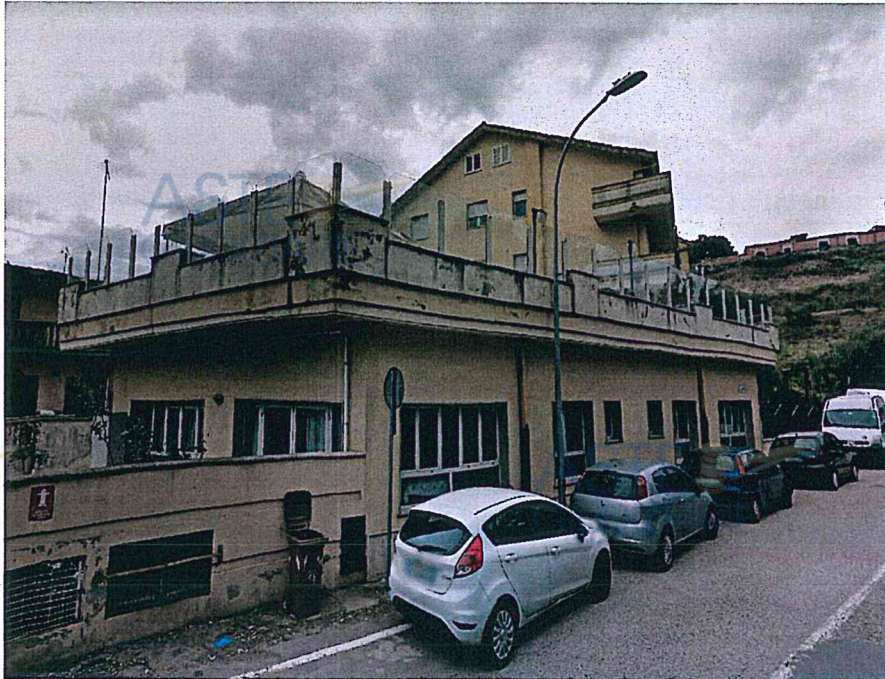
L'immobile, come sopra accennato, è composto da piano terra, tre piani alti, un piano sottotetto ed un'area cortilizia

Presenta una struttura in c.a. con fondazioni a plinti collegati fra loro mediante travi rovesce. I solai sono del tipo misto con travetti in c.a.p.. Le murature di tamponamento sono state realizzate con doppio tavellato di laterizi forati dello spessore di cm12 all'esterno e cm.8 all'interno.
