Relazione di Consulenza Tecnica N.R.G.E.I. 24/2013

Comune di Monserrato - Loc. Is Gregorius
Comune di Quartu Sant'Elena - Via Ada Negri 16/18

Relazione

Data: 20/01/2017

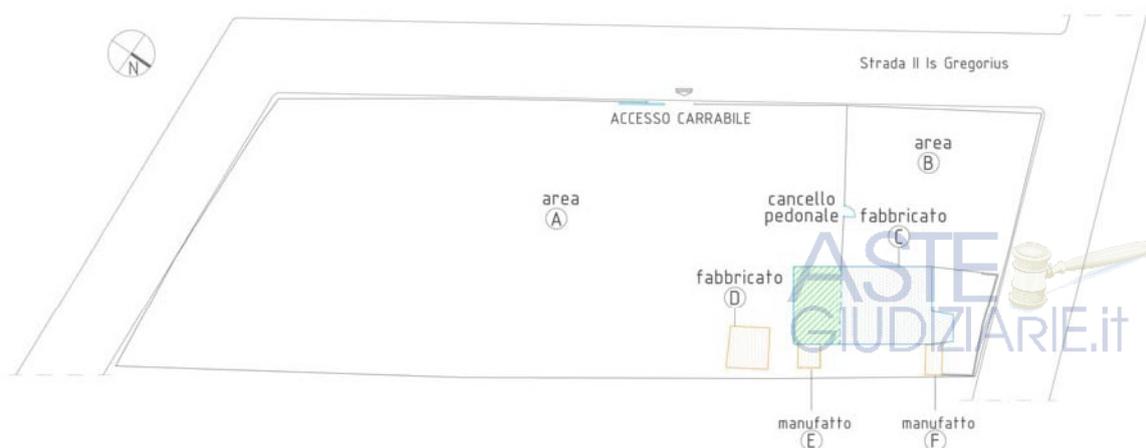
figura 1

Il bene oggetto di pignoramento è costituito da un lotto di terreno interamente recintato (vedasi figura 1) della superficie catastale di 1.114 mq all'interno del quale si trovano un fabbricato principale (fabbricato C), due piccoli manufatti in aderenza al fabbricato principale (manufatti E ed F) ed una tettoia (fabbricato D). Il bene è ubicato nel Comune di Monserrato in località Is Gregorius e risulta censito presso il N.C.E.U. al foglio 18 particella 324 subalterno 1.

Il fabbricato principale (*fabbricato C – figura 1*) è stato edificato in assenza di titolo abilitativo, e successivamente regolarizzato mediante concessione edilizia sanatoria come “*deposito commerciale con destinazione d’uso locale di sgombero (vedasi allegato C)*”; attualmente è utilizzato a scopo abitativo dall’esecutato. All’interno troviamo i seguenti ambienti: ingresso, cucina, bagno, camera da letto. La porzione del *fabbricato C* (evidenziato con un retino verde in *figura 1*) è un loggiato che viene utilizzato per lo svolgimento dell’attività artigianale dell’esecutato (lavorazione pietre). In aderenza al fabbricato principale sono stati realizzati due manufatti (**F** ed **E** - *figura 1*) utilizzati, rispettivamente, come ripostiglio e deposito compressore. Infine vi è una tettoia (*fabbricato D - figura 1*) anch’essa utilizzata per lo svolgimento dell’attività dell’esecutato.

Il lotto risulta in parte utilizzato per lo svolgimento dell’attività artigianale dell’esecutato - area **A** (*figura 1*) - ed in parte è utilizzato come area cortilizia a servizio della porzione di fabbricato utilizzato a scopo abitativo - area **B** (*figura 1*). Le due aree sono fisicamente separate da una rete metallica sorretta da paletti in ferro e risultano comunicanti attraverso un cancello pedonale in ferro.

L’accesso all’area esterna (*figura 1*) avviene tramite l’accesso carrabile dalla strada sterrata denominata *Strada II Is Gregorius*; tale ingresso risulta l’unico accesso al lotto. L’area **A** (*figura 1*)

Il fabbricato C (vedasi figura 1), originariamente edificato in totale assenza di titolo autorizzativo, è stato regolarizzato con la concessione edilizia in sanatoria n° 181/s del 14/12/2009. Il fabbricato è stato sanato come "deposito commerciale con destinazione d'uso locale di sgombero".

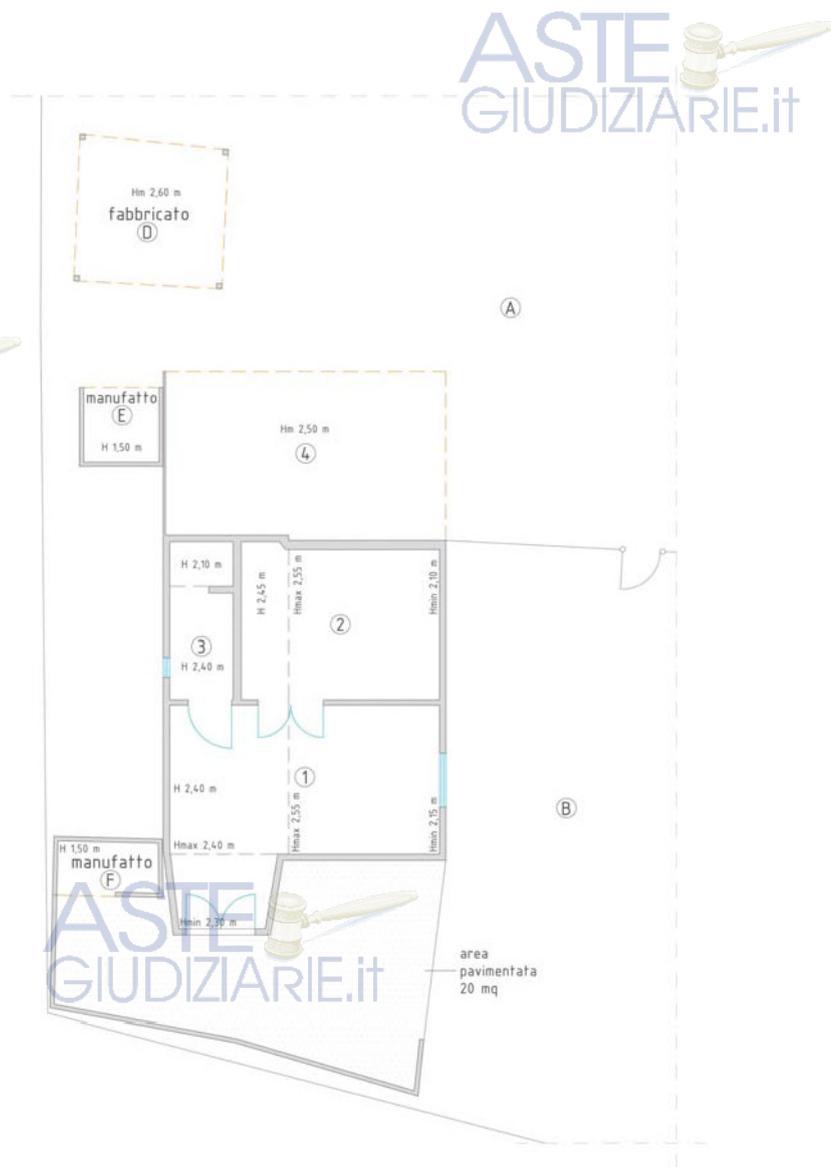
figura 2

L'ambiente n°1 (figura 2), a cui si accede dall'esterno tramite una porta in alluminio, è adibito ad ingresso soggiorno con angolo cottura. Ha una superficie calpestabile di circa 17,0 mq. La pavimentazione è in mattonelle di gres. Le pareti risultano parzialmente rivestite in

①	Soggiorno - cucina	17.0 mq
②	Camera da letto	10.8 mq
③	Bagno	3.5 mq
④	Tettoia	16.8 mq
ⓓ	Fabbricato	7.6 mq
ⓔ	Manufatto	2 mq
ⓕ	Manufatto	2 mq
Ⓐ	Area lavorazione/deposito	798 mq
Ⓑ	Area cortilizia	14.7 mq

La camera da letto (ambiente n°2 – *figura 2*) ha una superficie calpestabile di circa 10,8 mq, e vi si accede dall'ambiente n°1 (*figura 2*) tramite una porta a due ante in legno tamburato con pannellature in vetro smerigliato.

Il bagno (ambiente n°3 – *figura 2*), della superficie calpestabile di circa 3,5 mq, ha accesso direttamente dall'ambiente n°1 attraverso una porta in legno tamburata con pannellatura in vetro smerigliato. La pavimentazione è in mattonelle in gres e le pareti risultano rivestite, per una altezza di circa 1 metro in pietra naturale; la restante superficie risulta intonacata e tinteggiata. Nel bagno è presente una finestra in alluminio di piccole dimensioni (circa cm 35x35); all'interno del bagno è stato ricavato un box doccia in muratura, rivestito e pavimentato in pietra naturale, e risultano presenti: bidet, wc e mobile lavabo.

La tettoia (n°4 - *figura 2*) è di fatto l'originario *Deposito*, ottenuta mediante la demolizione di due delle tre pareti esterne. La pavimentazione è in battuto di calcestruzzo e la copertura risulta in lamiera grecata a vista, così come le pareti residue.

Internamente l'immobile ha un grado di conservazione mediocre; in bagno (ambiente n°3) in corrispondenza del soffitto sono presenti evidenti distacchi dell'intonaco di finitura. Complessivamente le finiture sono di mediocre qualità. Esternamente l'immobile risulta in cattivo stato di conservazione.

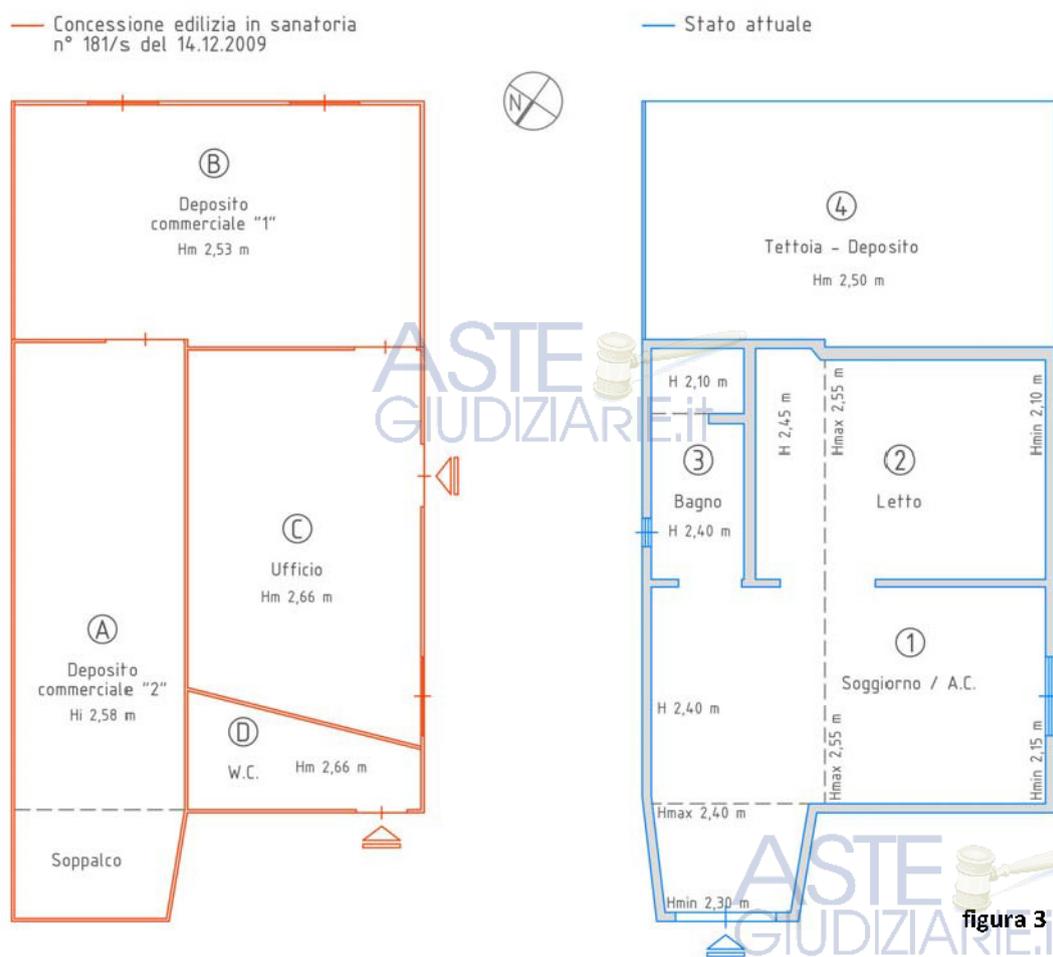
- interna del *fabbricato C*;
- b) realizzazione di corpi esterni in assenza di titolo autorizzativo (*fabbricato D*, *manufatto E* e *manufatto F*);
- c) modifica dell'area esterna (recinzioni in muratura, pavimentazione area esterna, modifica accesso).
- a. *modifiche al fabbricato C*: la concessione edilizia in sanatoria è stata rilasciata per il fabbricato dichiarato come "deposito commerciale" con destinazione d'uso "locale di sgombero".

Le partizioni interne originarie, completamente rimosse, sono state sostituite da nuove partizioni in laterizio forato intonacate e tinteggiate. Gli ambienti **1**, **2** e **3** (*figura 3*) sono

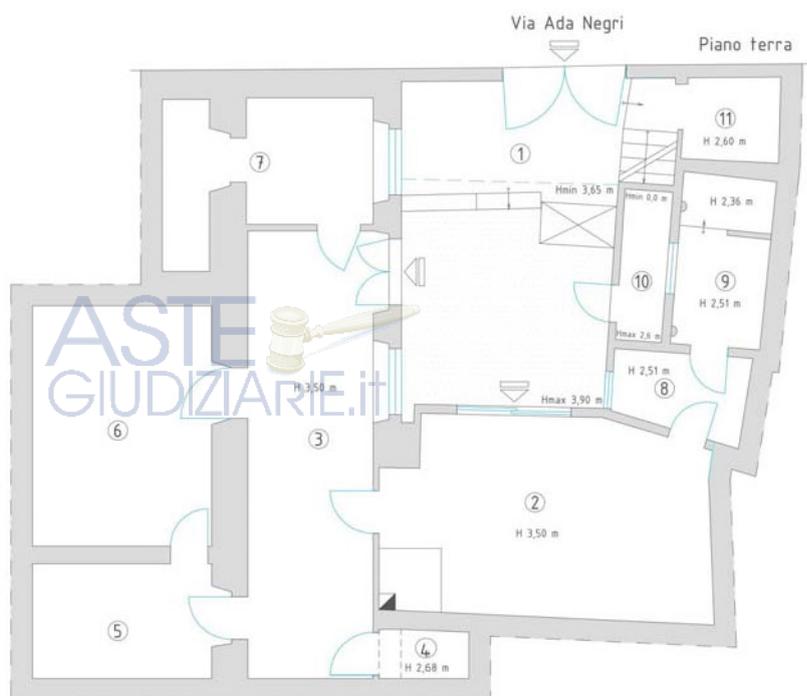
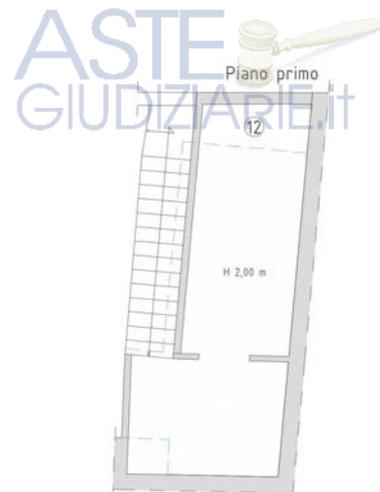
① Cortile	26.22 mq
② Cucina - Soggiorno	21.90 mq
③ Disimpegno	20.02 mq
④ Bagno	1.49 mq
⑤ Camera da letto	7.81 mq
⑥ Camera da letto	15.46 mq
⑦ Camera da letto	8.86 mq
⑧ Disimpegno	3.63 mq
⑨ Bagno	5.35 mq
⑩ Sottoscala	2.48 mq
⑪ Deposito	2.83 mq
□ Tettoia	16.32 mq

⑫ Terrazza	15.91 mq
□ Tettoia	15.70 mq

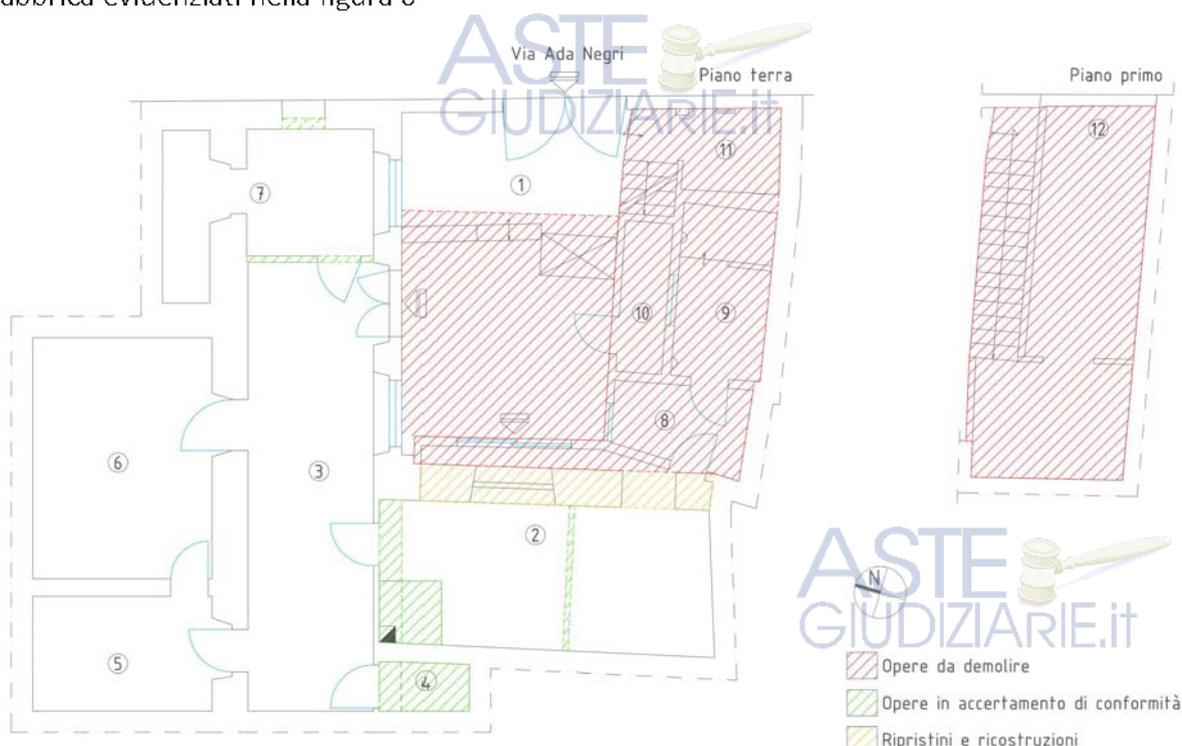
Pertanto in relazione alla tipologia dell'abuso, al tessuto urbano in cui è inserito, nonché in relazione alla risoluzione delle immagini fotografiche, si può affermare che non vi è certezza in merito alla ultimazione delle opere abusive in data anteriore al 31 marzo 2003.

Si dovrà pertanto procedere al ripristino dello stato dei luoghi mediante la demolizione dei corpi di fabbrica evidenziati nella figura 6

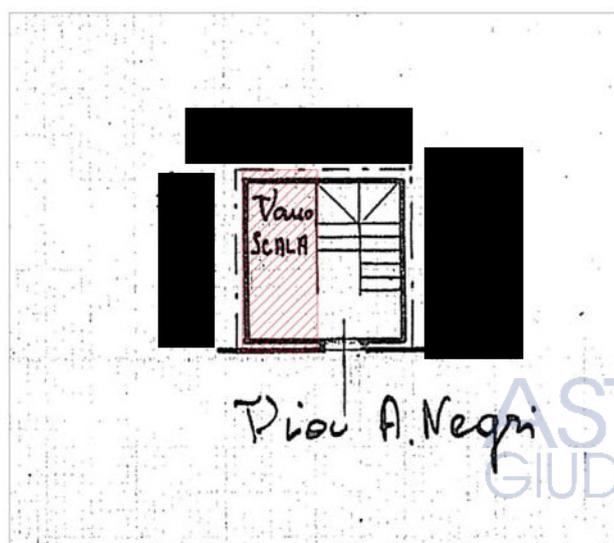
Stralcio planimetria prot. 9434 del 13/10/64

Sulla base della ricerche effettuate presso la Conservatoria dei Registri Immobiliari, ed a seguito del confronto tra la planimetria catastale prot. 9434 del 13/10/1964 e la planimetria catastale allegata alla variazione 930/C1 del 24/11/1995 (ambedue allegate ad atti compravendita relative all'appartamento ubicato al piano primo dell'edificio in cui è inserito l'immobile oggetto di pignoramento e censito presso il N.C.E.U. al foglio 32 part. 705 sub.2) si è riscontrata una anomalia relativa al piano terra dell'immobile. Tale anomalia consiste nell'assenza di un atto traslativo riguardante la proprietà della zona evidenziata in rosso, attualmente facente parte dell'ambiente 7 dell'immobile oggetto di pignoramento (*figura di seguito riportata*).
