RELAZIONE DI CONSULENZA TECNICA

N°249-16

Ing. ANDREA BIANCHI

Relativa al Procedimento di Esecuzione Immobiliare N°249-2016

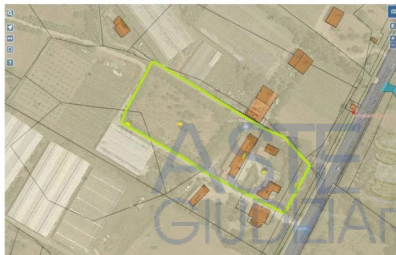
Lotto 1 – Pula (CA), Foglio 47 particelle 181, 183, 184, 194, 195

Tramite i dati catastali, sono stati individuati gli immobili oggetto di valutazione come da estratto di cui alle figure seguenti:

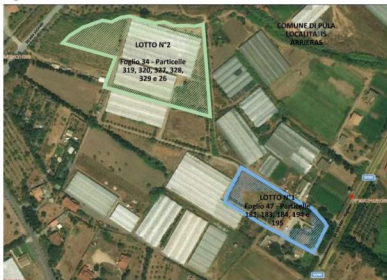
Come indicato nel precedente paragrafo 0.4 e come meglio evidenziato nel seguente capitolo 7, è stato effettuato preliminarmente un accorpamento degli immobili pignorati seguendo l'attuale divisione dei beni in lotti omogenei

come meglio descritto nel seguito e sinteticamente evidenziato nella figura seguente.

Tale soluzione consente di evitare frazionamenti catastali mantenendo lo status attuale.

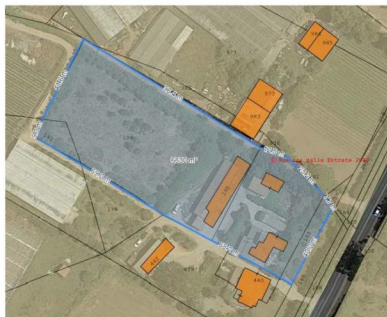
NOTA: Catastalmente la strada di penetrazione non è evidente. L'accesso al lotto non avviene dalla pubblica via ma attraverso le particelle 167 e 168 del foglio 47, non oggetto della procedura esecutiva e non comprese nel lotto in esame.

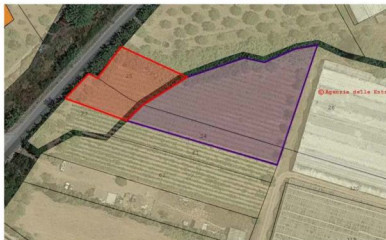
Il terreno oggetto di pignoramento è quindi solo una porzione del campo, di forma semicircolare, con buona esposizione, giacitura piana con buon sedime coltivabile.

Catastalmente la particella 24 è individuata quale 'vigneto', mentre la porzione di cui alla particella 26 è accatastata come 'seminativo'.

Il campo comprende l'intero della particella 24 di 06.20 are e una porzione della particella 26.
