RELAZIONE TECNICO ESTIMATIVA

ESECUZIONE IMMOBILIARE n. 51/2012 R.G.E.

PRESSO: COMUNE DI VILLACIDRO

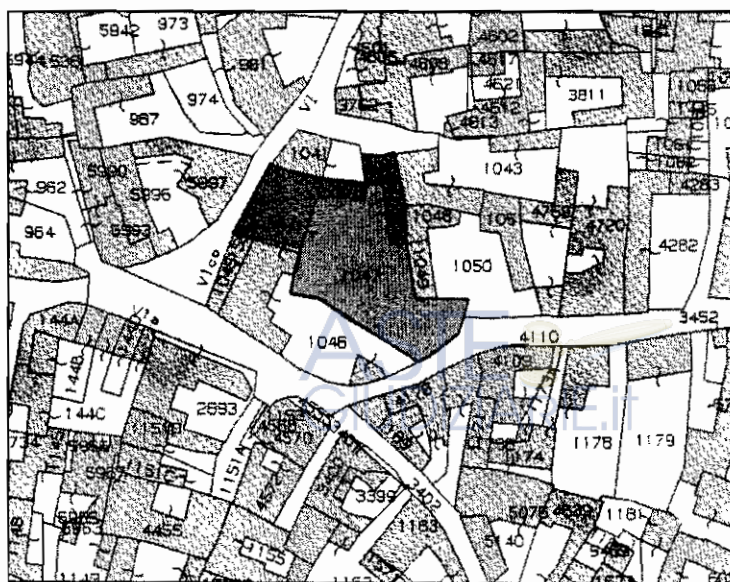
In riferimento al mappale identificato con il numero 1044 nell'impianto meccanografico non è però presente alcun estratto di mappa. Il sottoscritto C.T.U. ha effettuato una ricerca sugli atti cartacei che ha evidenziato come l'estratto di mappa del fabbricato in oggetto fosse invece identificato al numero 1047. Gli ingombri relativi alle parti cortilizie e al fabbricato appaiono congrui con la situazione dimensionale attuale dell'immobile. Dal rilievo effettuato sull'area in cui è posizionato il fabbricato, si può con certezza asserire che lo stralcio di mappa in oggetto è rispondente alla situazione reale; si può affermare che presumibilmente si è verificato un mancato aggiornamento dei dati identificativi dell'impianto meccanografico grafico relativo allo stralcio di mappa, pertanto occorrerebbe un aggiornamento dell'impianto catastale.

Figura 32 – Estratto di mappa catastale agli atti
