**TRIBUNALE ORDINARIO DI CAGLIARI**

**R.ES. N. 724/2012**

**PROCEDIMENTO DI ESECUZIONE IMMOBILIARE**

C.T.U.: **DAGA ING. DANILLO**

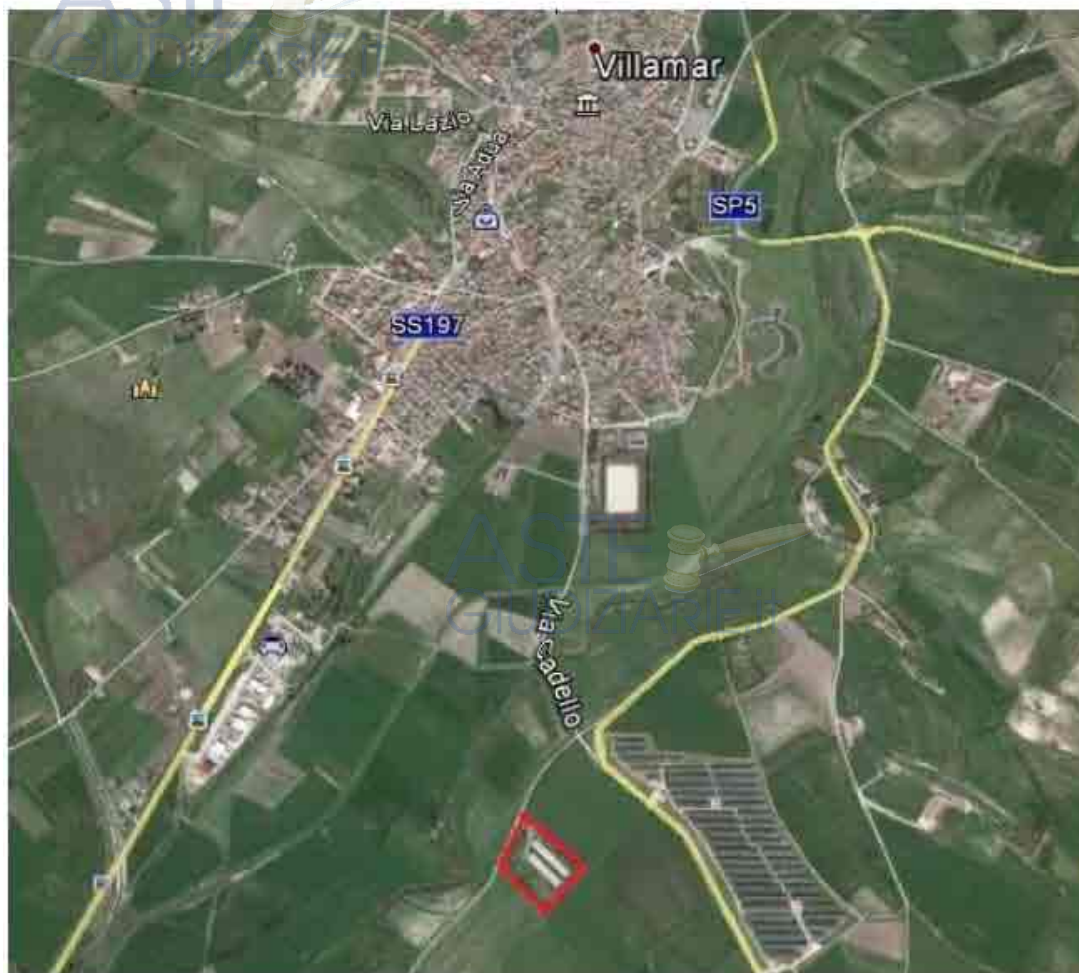
Il lotto pignorato, a destinazione agricola come da C.D.U. rilasciato dal Comune di Villamar in data 10/04/2015, è ubicato all'esterno del centro abitato in località Campo Pauli raggiungibile percorrendo la via Cadello che si diparte dal campo sportivo comunale.

All'interno del lotto, delimitato da una recinzione in rete metallica, sono presenti diversi immobili realizzati in virtù della C.E. n. 43 del 26/10/1990, più precisamente: due capannoni prefabbricati, una concimaia e una vasca ossigenazione liquami, una casa appoggio, più altri fabbricati precari mai assentiti in precedenza.
