CONSULENZA TECNICA D'UFFICIO

Relazione estimativa immobili

FALLIMENTO N. 62/2008

SANT'ELENA COSTRUZIONI di ***** e ***** S.n.c..

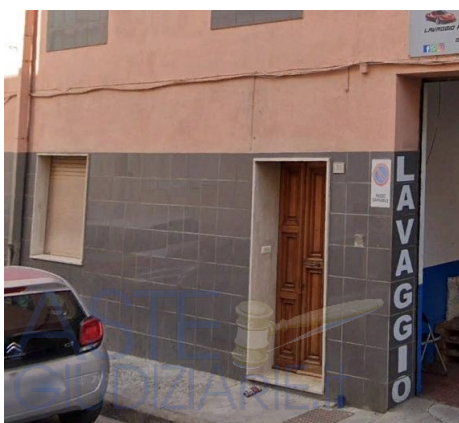
4.1 APPARTAMENTO VIA SCARLATTI 30 - PIANO TERRA

L'appartamento oggetto della presente è situato al piano terra del fabbricato, con accesso indipendente direttamente dalla via Scarlatti civico 30 (foto da 1 a 17).

L'altezza interna degli ambienti è pari a mt. 3,10. Le partizioni interne sono in laterizio forato dello spessore cm. 10,00.

L'appartamento è costituito da un ingresso, dal quale, tramite un disimpegno, si accede ai vari ambienti; soggiorno, cucina abitabile, camera da letto matrimoniale ed un bagno. Dalla cucina si accede ad un cortile esterno di pertinenza esclusiva dell'appartamento.

Complessivamente gli ambienti esaminati al momento del sopralluogo, risultano essere in buono stato conservativo.

Per quanto sopra descritto, per sanare le difformità riscontrate sarà necessario fare le debite verifiche urbanistiche e procedere con un cambio di destinazione d'uso da laboratorio artigianale a civile abitazione ed eventualmente con un accertamento di conformità per "sanare", qualora vi fosse ancora del volume disponibile, il locale lavanderia in cortile, contestualmente saranno sanate anche le variazioni delle partizioni interne. Qualora non sarà possibile effettuare accertamento di conformità per il volume in più del locale lavanderia, si dovrà procedere alla demolizione dello stesso (redigendo apposita pratica edilizia) e successivamente procedere con cambio di destinazione d'uso modificando anche partizioni interne (Mancata SCIA con pagamento di sanzioni amministrative).

Per la regolarizzazione della situazione catastale sarà necessario presentare una variazione catastale, inserendo la nuova planimetria dello stato di rilievo.

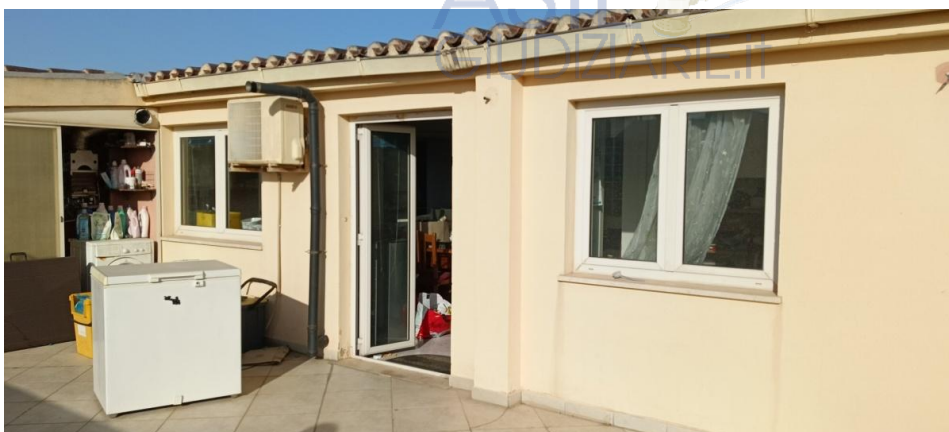
4.2 APPARTAMENTO VIA SCARLATTI 26 - PIANO TERZO

L'appartamento in esame è situato al piano terzo dello stesso fabbricato, ma con accesso tramite scala condominiale dalla via Scarlatti civico 26 (**foto da 18 a 30**).

L'altezza media interna è pari a mt 2.45, mentre il locale bagno ha un'altezza di mt 2,57. Le partizioni interne sono in laterizio forato dello spessore cm. 10,00.

L'immobile è costituito da un ampio ingresso/soggiorno con angolo cottura, dal quale si accede agli altri ambienti: due camere da letto, una matrimoniale (priva di finestra) ed una singola, un bagno. Inoltre, l'immobile è dotato di un'ampia terrazza panoramica scoperta.

Complessivamente gli ambienti esaminati al momento del sopralluogo, risultano essere in buono stato conservativo.

Le difformità riscontrate relative all'altezza degli ambienti interni aventi tutti una misura inferiore a mt. 2,70 per i vani principali, non sono regolarizzabili, per cui l'immobile, nonostante la Concessione in Sanatoria ottenuta come civile abitazione, non possiede i requisiti per essere definita agibile dal punto di vista igienico-sanitario.

Per la regolarizzazione della situazione catastale sarà necessario presentare una variazione, inserendo la nuova planimetria dello stato di rilievo.

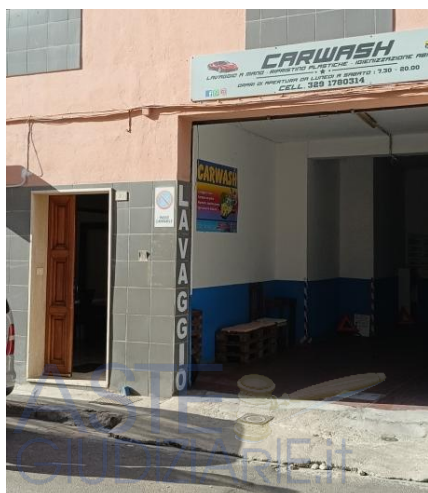
4.3 LOCALE ARTIGIANALE VIA SCARLATTI 28

Il locale artigianale ubicato al piano terra è accessibile direttamente dalla via Scarlatti 28, attualmente ospita un autolavaggio (**foto da 31 a 36**).

Una porzione del locale è annessa all'interno della sagoma dell'intero fabbricato, la restante parte si sviluppa all'esterno del fabbricato. La porzione esterna al fabbricato è dotata di copertura presumibilmente in lastre di cemento amianto, da verificare con ditta specializzata ed alcune lastre ondulate curve in vetroresina che permettono un'illuminazione naturale del locale; sono presenti, inoltre, due ampie finestrate fissi con vetro singolo e telaio in ferro. Si accede direttamente dalla Via Scarlatti, civico 28 per mezzo di un ampio ingresso carrabile dotato di serranda avvolgibile motorizzata in acciaio zincato.

Il pavimento rivestito con mattonelle in Klinker, presenta in diversi punti fenomeni di distacco. L'immobile è dotato di impianto elettrico a vista entro canalette in PVC e impianto idrico-sanitario, per entrambi gli impianti non vi è la dichiarazione di conformità o di rispondenza per il tipo di attività svolta.

Gli ambienti esaminati al momento del sopralluogo necessitano di una manutenzione ordinaria e straordinaria, per adeguamento impiantistico e la messa in sicurezza della copertura presumibilmente in cemento amianto.

Le difformità riscontrate sono regolarizzabili attraverso una Pratica edilizia di sanatoria con pagamento di sanzioni amministrative.

Per la regolarizzazione della situazione catastale sarà necessario presentare una variazione, inserendo la nuova planimetria dello stato di rilievo.
