TRIBUNALE CIVILE DI CAGLIARI

Relazione Tecnica

Fallimento n°97/2019

Relazione di perizia relativa ai beni immobili inerenti il Fallimento n°97/2019 “

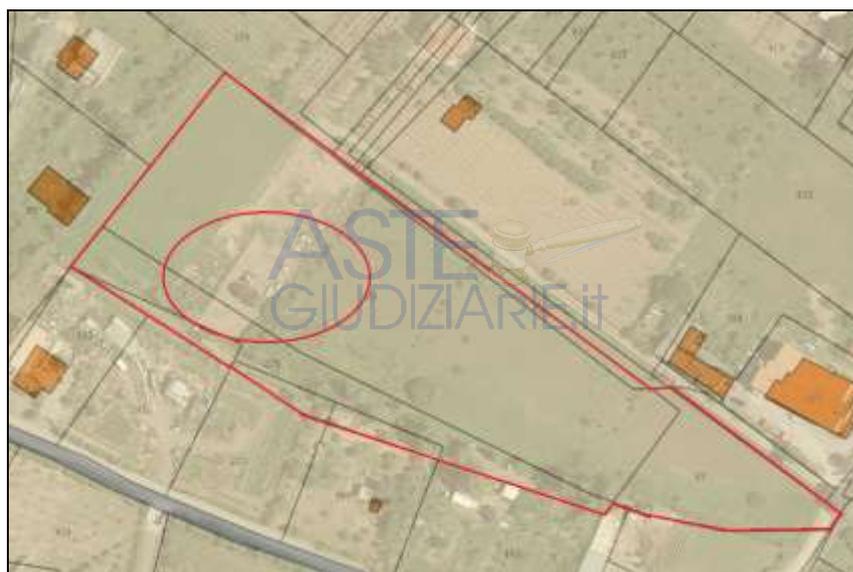
Il presente lotto è costituito da un insieme di nove terreni adiacenti a formare un unico lotto, aventi forma irregolare e con giacitura piana, nella periferia di Iglesias in zona agricola della Loc. S'Arriali, ricadenti in zona agricola E del vigente P.R.G. La scrivente ha chiesto ed ottenuto il Certificato di Destinazione Urbanistica riportato in allegato **(All. 4)**. I terreni, di tipo seminativo, sono recintati con rete metallica **(Foto da n°51 a n°53)**. Si segnala sul mappale n°20 e parzialmente sul mappale n°225 la presenza di un fabbricato con area di pertinenza esterna recintata che non è stato possibile visionare al suo interno perché non nel possesso del sig. e che non è riportato nella mappa catastale. Il fabbricato riscontrato, misurato dall'esterno, è costituito da

coperture in lamiera e altri materiali da riporto, adibite a ricovero di animali; l'area è interamente recintata e nel retro del fabbricato è presente una vasta zona coperta dai reflui animali. L'ingombro è di modesta superficie: le dimensioni esterne indicano una copertura di circa 50 mq per 2,5 m di altezza **(Foto da n°54 a n°57)**. E' presumibile ritenere che, trattandosi di area agricola di dimensioni inferiori ai 3 ettari, sia stato realizzato in abuso e vada in demolizione.. Si segnalano anche materiali di risulta accatastati sul suolo e svariate tipologia di rifiuti ingombranti **(Foto da n°58 a n°60)**. L'area interessata dalle coperture e dai rifiuti esterni è complessivamente di circa 1300 mq.

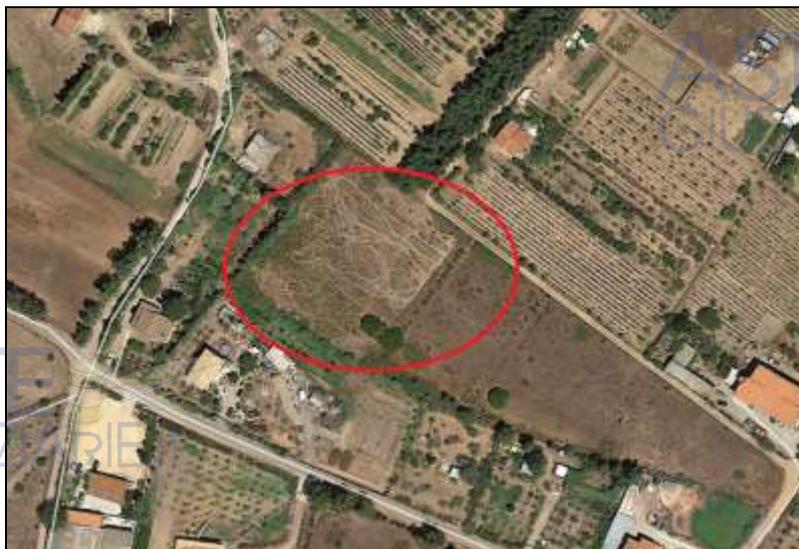
Il fabbricato in ogni caso è di recente costruzione, visto che le foto satellitari al 2015 non ne riportavano traccia:
