Esecuzione Immobiliare n.25/2019

RELAZIONE DI CONSULENZA TECNICA DI UFFICIO

ESECUZIONE IMMOBILIARE N. 25/2019
DOTT. FRANCESCO LAURICELLA

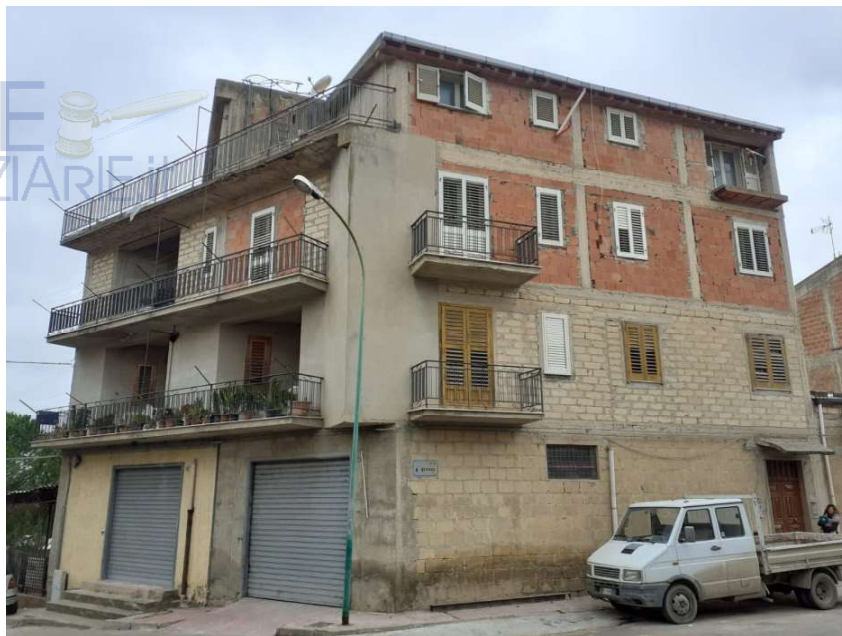
I beni oggetto del presente provvedimento fanno parte di un unico fabbricato costruito dal sig. [REDACTED]. L'immobile presenta un sistema misto intelaiato e in muratura portante; in facciata diversi sono i degradi che denunciano la necessità di interventi di risanamento strutturale. Nel complesso, tuttavia, l'immobile non presenta degradi tali da rendere immediati interventi di consolidamento. I paramenti esterni sono di diversa

natura, murature in laterizio forato e in concio di tufo arenario si alternano tra i piani alti della struttura e quelli basamentali.

2. L'immobile presenta uno stato di conservazione dignitoso per quanto riguarda l'interno degli appartamenti ma necessita di interventi cospicui di ripristino dello strato di rifinitura esterno.

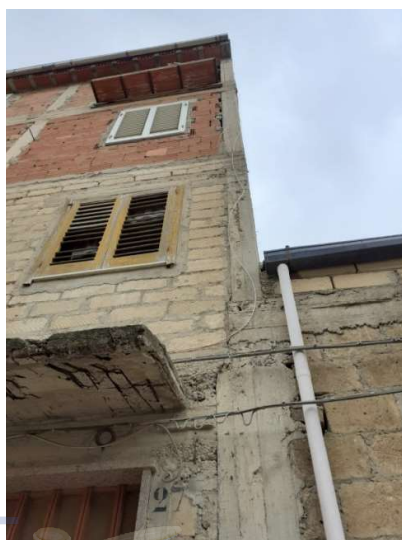
L'accesso alle unità immobiliari destinati ad abitazione è garantito da un portone d'ingresso, prospiciente sulla via G. Grasso, anticipato da una pensilina in conglomerato cementizio armato con generalizzati dissesti che urgono di un intervento di ripristino, pena il crollo della stessa.

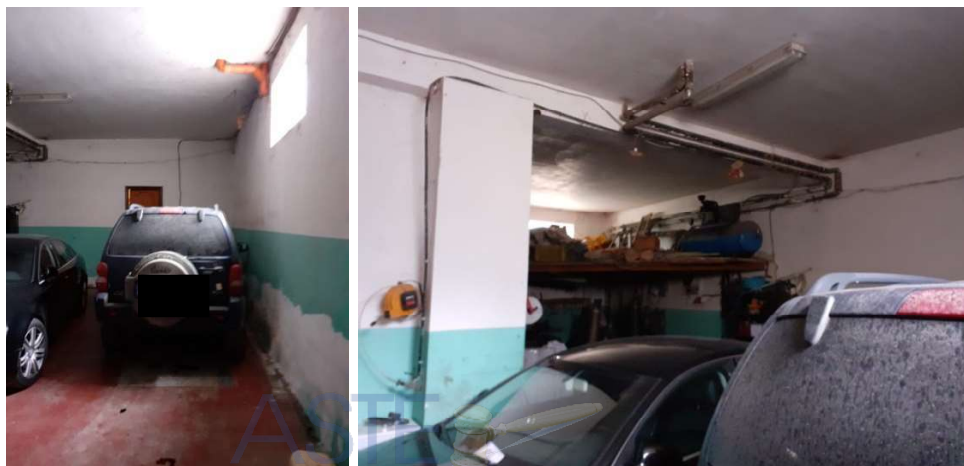
Dal vestibolo d'ingresso è possibile accedere, con un varco presente nella parete sinistra nelle vicinanze del portone d'ingresso, al magazzino del piano Terra (sub. 8) il quale presenta una pianta ad L ed è dotato di un ulteriore ingresso a saracinesca dal Corso Italia. In fase di sopralluogo detto spazio era occupato da due automobili di proprietà dei signori [REDACTED] e, nella parte rientrata del locale, diverse attrezzature da lavoro che a detta del Sig. [REDACTED] fungono da officina meccanica per la riparazione dei mezzi agricoli di proprietà degli stessi.

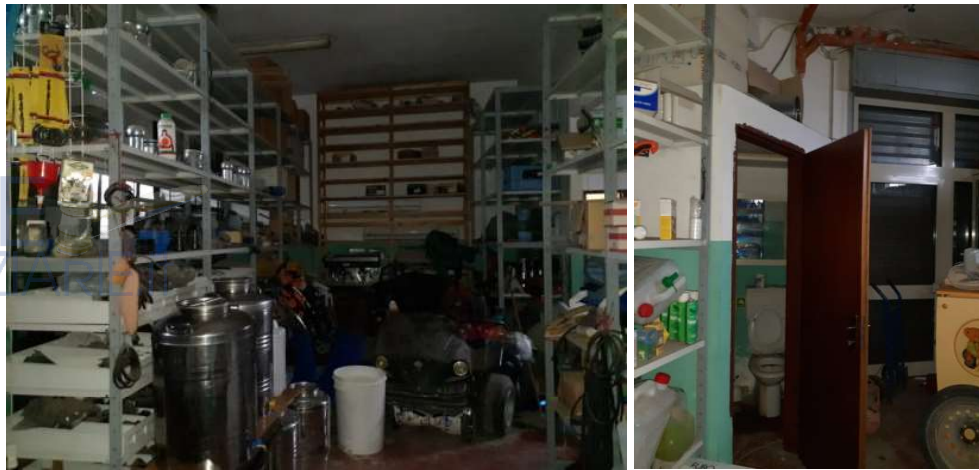
Una ulteriore porta conduce al vano censito con il subalterno n. 7 che, diversamente dal primo, ha destinazione d'uso commerciale.

Detta unità immobiliare presenta una pianta pressoché trapezoidale anch'essa con ingresso diretto dal Corso Italia. Il locale si presenta occupato da scaffalature e materiale in vendita. Così come dichiarato dal [REDACTED] durante il sopralluogo detto materiale è di proprietà del vecchio affittuario del locale che avendo cessato l'attività e non avendo ancora pagato tutte le mensilità arretrate ha temporaneamente lasciato il materiale a garanzia del pagamento.

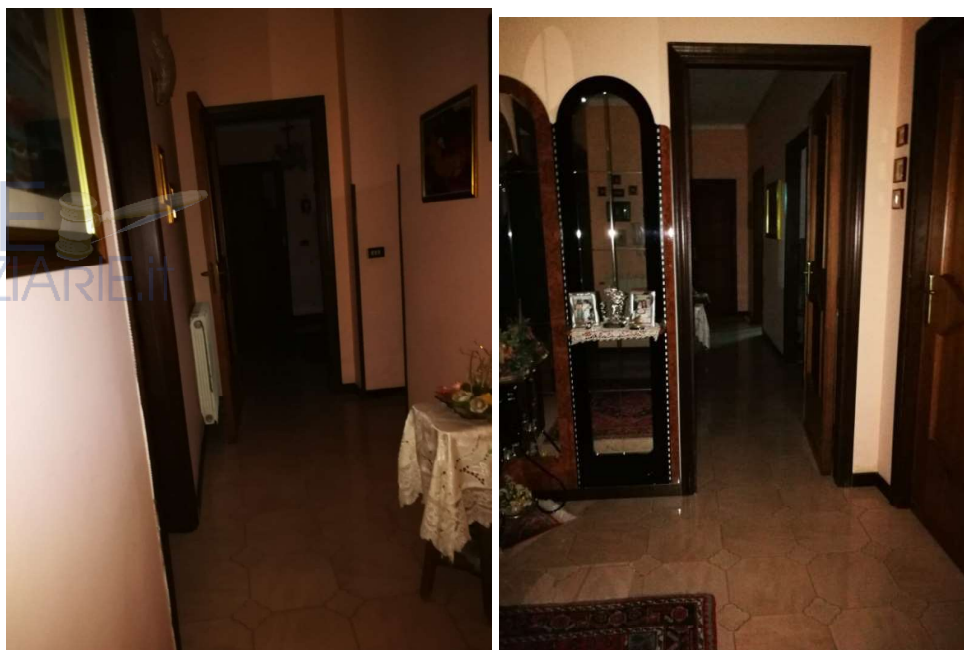
Al primo piano dell'edificio insiste l'appartamento in uso al sig. ██████████, censito al subalterno 3, che risulta sostanzialmente conforme alle planimetrie catastali. Non si evidenziano problematiche relative a mancanza di manutenzione e si registra uno stato di conservazione dignitoso. Dall'ingresso si giunge ad un vestibolo che conduce, sulla destra, all'ampio salone che anticipa la cucina mentre sulla sinistra alle due camere da letto minori. In mezzeria all'edificio, sempre sul lato sinistro dell'appartamento, insiste il servizio igienico che anticipa la camera da letto patronale. In fondo al lungo corridoio un disimpegno confina con la cucina che si affaccia sulla veranda.

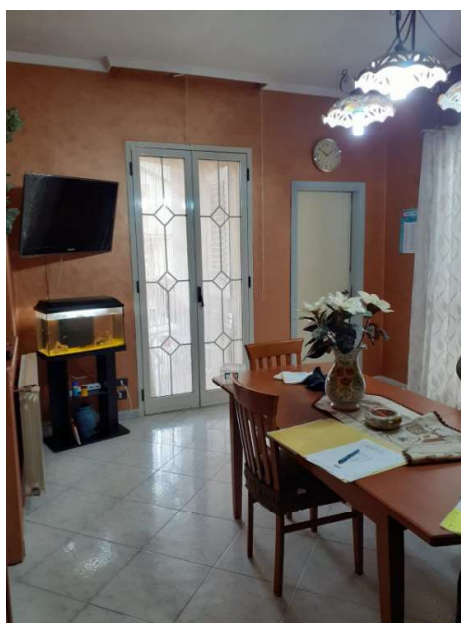
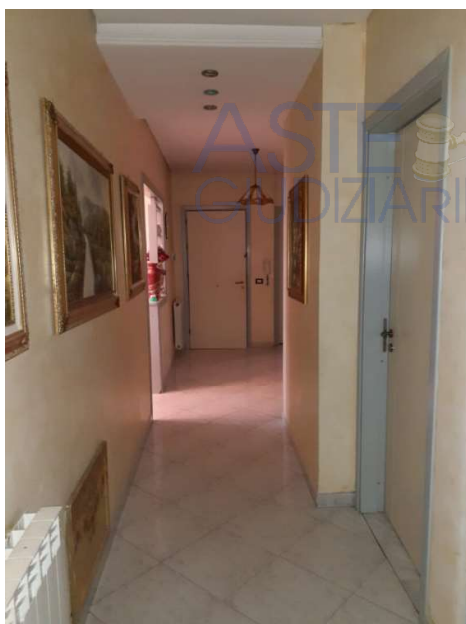
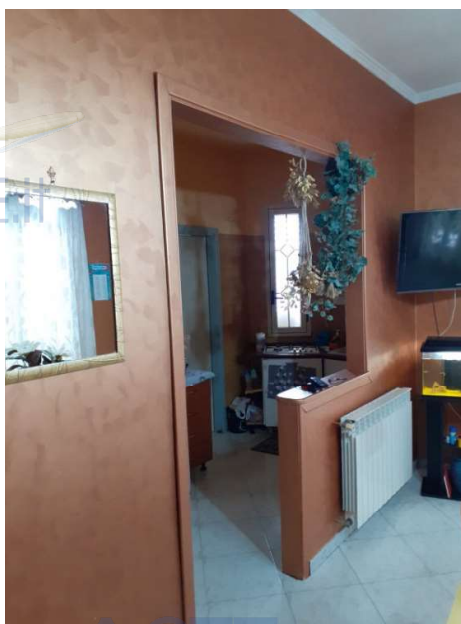
Al secondo piano un ulteriore appartamento, censito con il subalterno n. 4, risulta attualmente in possesso del sig. [REDACTED] figlio del [REDACTED]. L'appartamento presenta una pianta sostanzialmente di forma trapezoidale con l'ingresso prospiciente su un ingresso - corridoio che attraversa, longitudinalmente, tutta la superficie dell'appartamento composto da 4 vani, una cucina con sala pranzo e due servizi igienici. Sotto il profilo delle rifiniture l'unità immobiliare presenta una pavimentazione in gress mentre le pareti sono rifinite con stucchi di pregiata qualità.

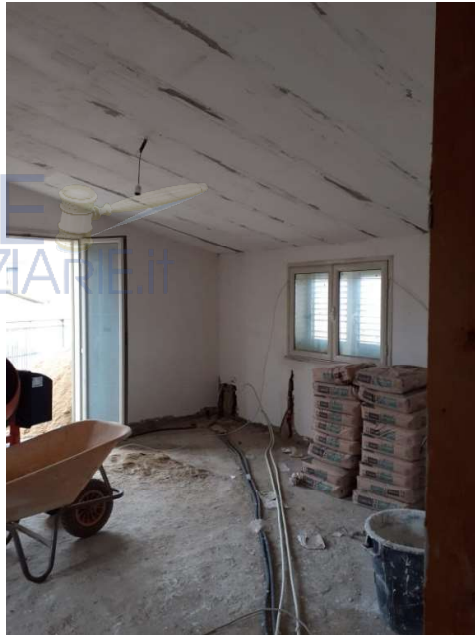
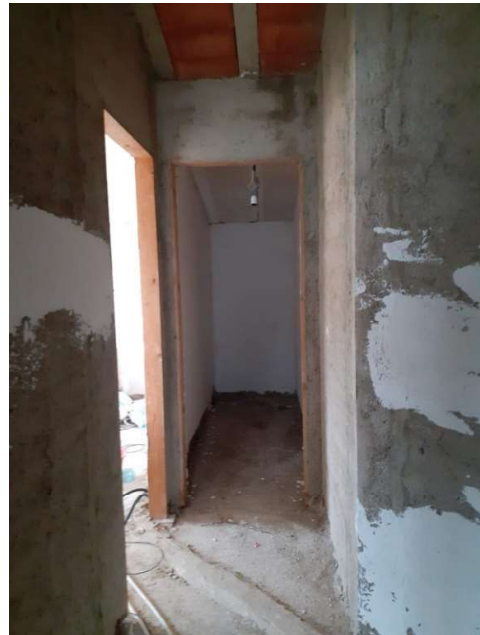
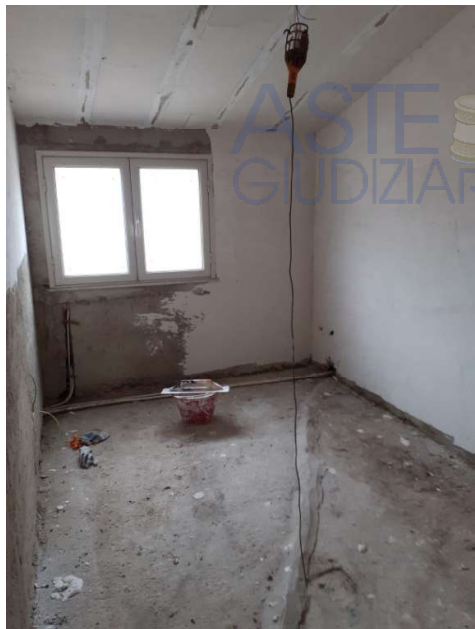
Al terzo ed ultimo piano un piano mansardato in corso di costruzione è censito con il subalterno n. 5. Durante il sopralluogo si verificava come l'u.i. era interessata da lavori edili con un livello di rifinitura fermo allo stato rustico. Un open space caratterizza l'ingresso all'appartamento oltre a 4 stanze con servizi.

Risulta necessario, tuttavia, effettuare una SCIA in sanatoria con la quale regolarizzare l'abuso edilizio consistente nel frazionamento e variazione di destinazione d'uso del piano terra e i lavori in corso di costruzione al piano primo. Tale intervento presuppone delle spese tecniche di 5.000,00 euro comprese di sanzione amministrativa, oblazione del doppio degli oneri per la variazione di destinazione d'uso e onorario per lo sviluppo della pratica.
