**RELAZIONE INTEGRATIVA
ALLA CONSULENZA TECNICA D'UFFICIO**
ESECUZIONE IMMOBILIARE n. 26/2022 R.G.Es.

ESECUZIONE IMMOBILIARE N. 26/2022 DEL R.GEs.

Con ordinanza del 07 giugno 2023, la S.V. alla luce della relazione depositata in data 17.05.2023 dallo scrivente CTU, disponeva il richiamo del sottoscritto "...per consentire al CTU l'integrazione della perizia con la stima del fabbricato con corte di pertinenza sito a San Cataldo, e da Giganna, identificato in catasto al foglio 51, part. 662 (cd. vano rifugio)...".

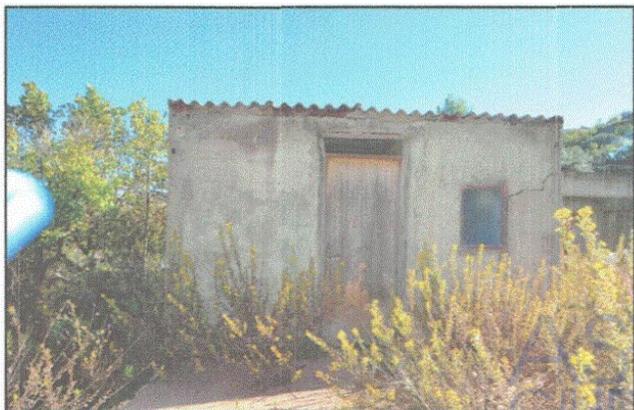
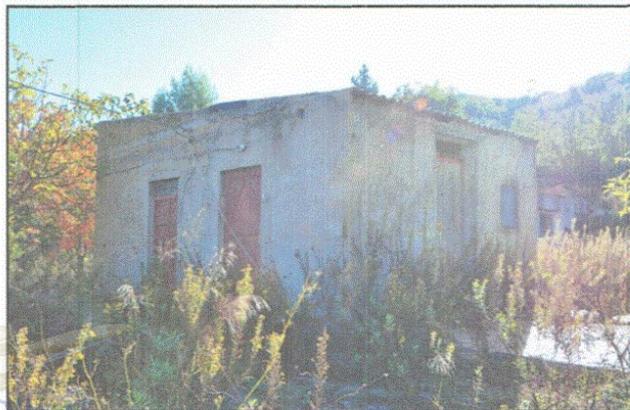
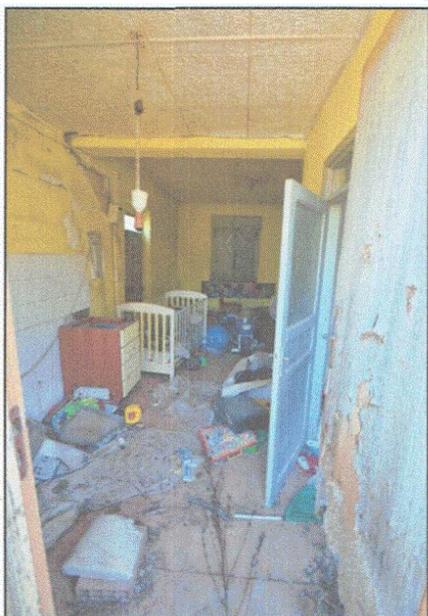
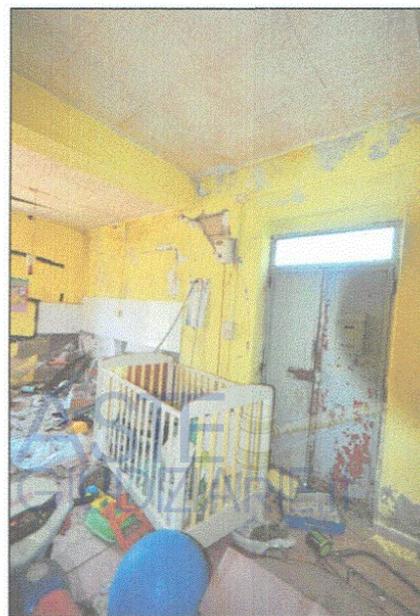
Il fabbricato si presenta in uno stato di totale abbandono e presenta notevoli dissesti e lesioni su tutta la muratura perimetrale che, tra l'altro, hanno determinato fenomeni di infiltrazione d'acqua con conseguente caduta degli intonaci e delle piastrelle da rivestimento nel vano wc ma, soprattutto, importanti problemi strutturali che hanno interessato sia le pareti che la copertura e che richiedono, pertanto, notevoli interventi edilizi finalizzati alla ristrutturazione dell'immobile risultando, ad oggi, pericolante e non agibile.

Ed ancora gli infissi esistenti risultano piuttosto malmessi ed in parte divelti, gli impianti idrico ed elettrico sono presenti sebbene certamente non conformi alle norme di settore e non funzionanti.

La copertura del fabbricato è costituita da solaio in profilati di acciaio e tavelloni in laterizio con soprastante falda spiovente costituita da ondulina in eternit.

Internamente è rifinito con pavimenti di ceramica di tipo economico in più punti sconnessi e divelti ed infissi del tipo in ferro; l'unica porta interna è in legno del tipo economico.

Il fabbricato è dotato di impianti tecnici in condizioni di fatiscenza ed esternamente si presenta allo stato grezzo risultando mancante della finitura del prospetto e, in più parti, anche dell'intonaco. Complessivamente le condizioni dell'immobile possono definirsi pessime e, a causa dei notevoli problemi strutturali, può essere considerato inagibile e recuperabile solo attraverso ingenti interventi di consolidamento e ristrutturazione.

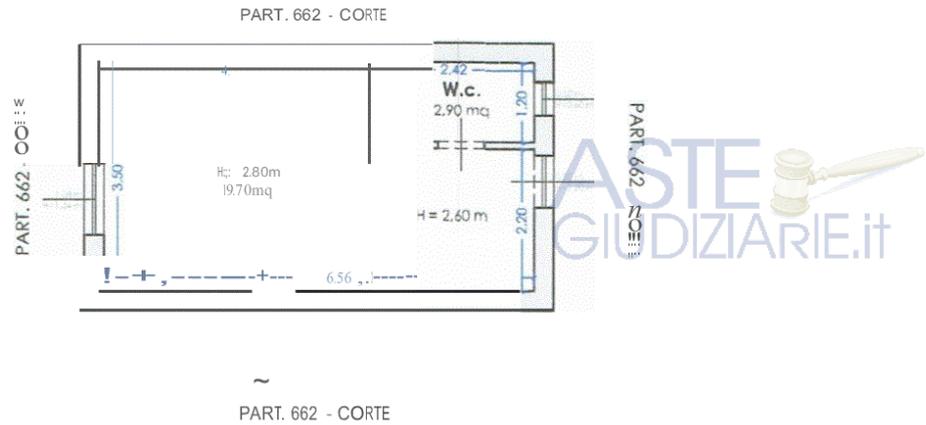
Planimetria stato difatto da Rilievo metrico - fuori scala

Il fabbricato in esame, avente superficie lorda di 29,00 mq, al suo interno comprende un unico vano ed un piccolo servizio igienico che sviluppano, complessivamente, una superficie netta interna di 22,00 mq, oltre una modesta corte circostante di mq 51 mq.
