*PROCEDURA Nr. 135/2022*

## RELAZIONE TECNICA DEL CONSULENTE TECNICO D'UFFICIO

[REDACTED] – [REDACTED]  
Abitazione sita nel Comune di Casali del Manco – località Casole Bruzio –  
frazione Scalzati – via Roma snc– distinta al catasto al foglio n.4 particella  
n.603 sub n.1

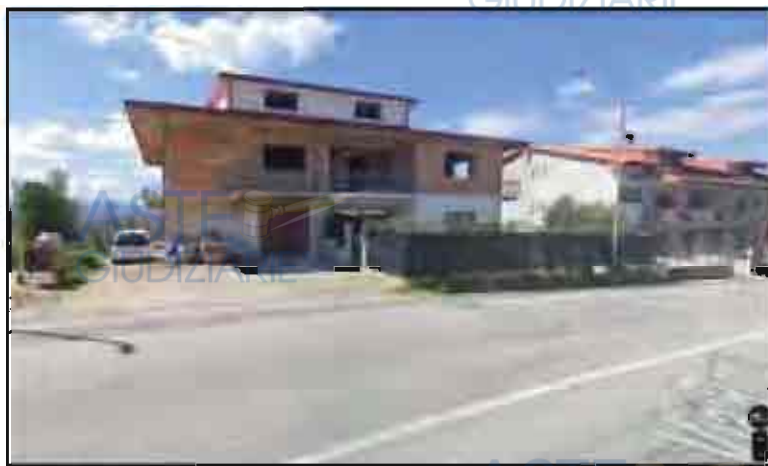
*Fig. n.2 – Vista del fabbricato in cui ricade la porzione immobiliare oggetto di pignoramento dalla Via Roma (prospetto Nord – Est)*

Le strutture portanti dell'intero fabbricato sono in calcestruzzo armato; l'esterno di tale fabbricato si presenta "al rustico" in quanto mancano sia l'intonacatura che la tinteggiatura.

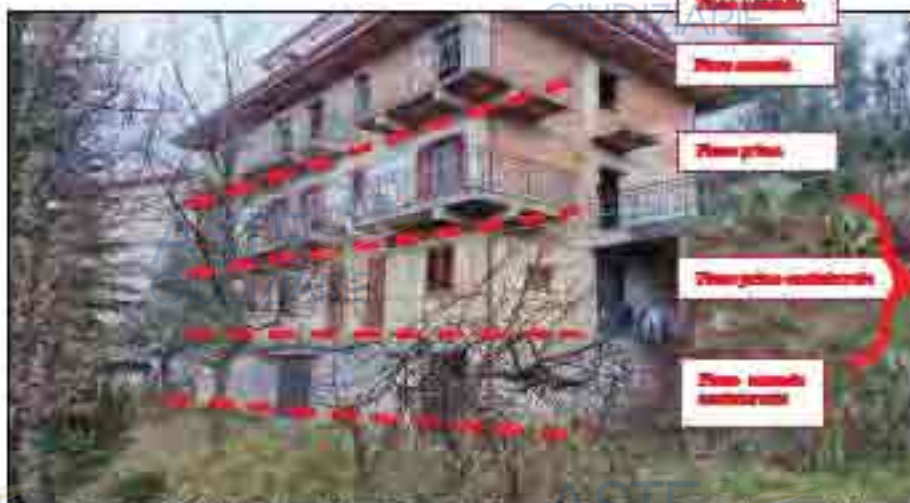
Fig. n. 3 - Foto del fabbricato in cui ricade la porzione immobiliare oggetto di pignoramento della parte oggetto rispetto alla Pto Roma (Prospetto Sud - Ovest)

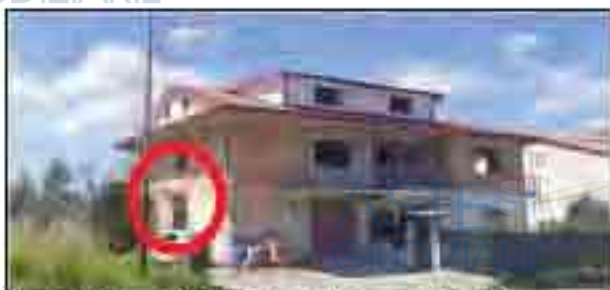
Fig. n. 4 - Accesso alla scala interna (Prospetto Sud - Est)

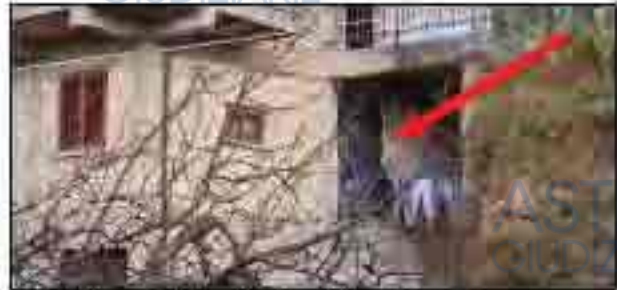
Fig. n. 5 - Accesso alla porzione immobiliare pignorata

La porzione immobiliare oggetto di pignoramento confina per un lato con ingresso e vano scala (fig.5), per un lato con l'interspedine (fig.6) e per gli altri due lati ha affaccio libero (fig.7 e 8).

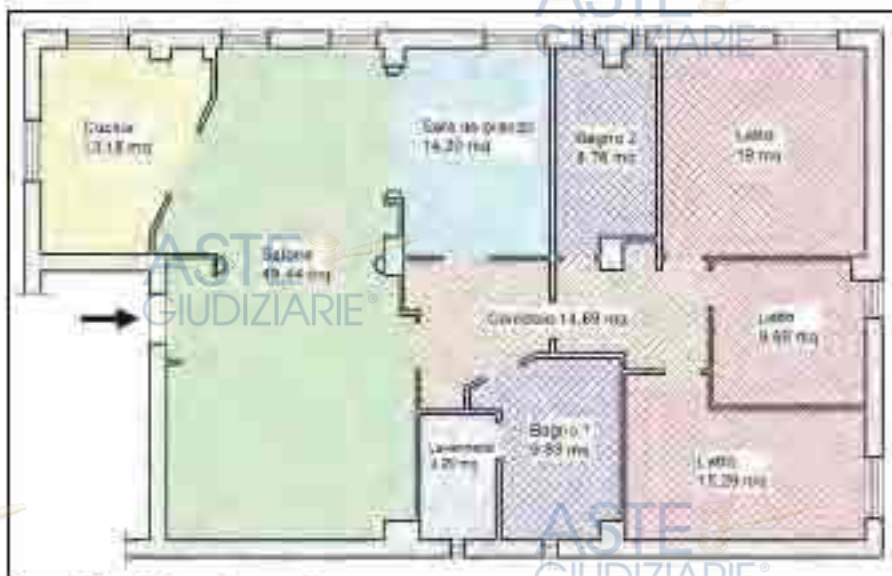
Come si evince dalla planimetria redatta dal sottoscritto a seguito del rilievo metrico effettuato nel corso del sopralluogo (all. n.29), l'immobile è costituito dagli ambienti di seguito riportati:

Fig. n. 9 - Destinazione rilievo metrico

L'altezza utile all'interno di tali ambienti è risultata pari a 2,90 m (sfr. all. n.26),

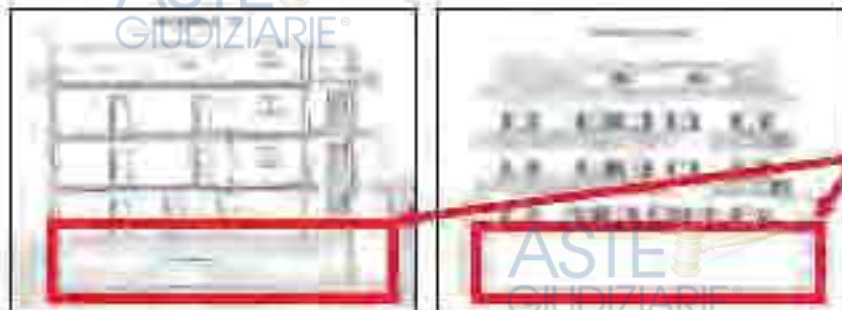
- sul prospetto ovest del piano che avrebbe dovuto contenere il cosiddetto "cassone di fondazione" sono state realizzate delle aperture non previste (solo sul progetto originario allegato alla Concessione edilizia originaria n.19 del 20/05/1985 era previsto che il piano in esame fosse adibito a garage, cantina-magazzino-legnaia); l'impiego di quel piano come garage, configura l'impiego di un volume non autorizzato;

Fig. n.17 - Struttura progetto allegato al P.d.C. in sanatoria

Cassone di  
fondazione  
previsto  
nella  
Concessione  
in Variante  
e sanatoria

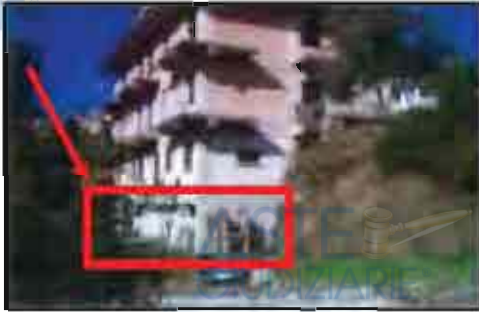
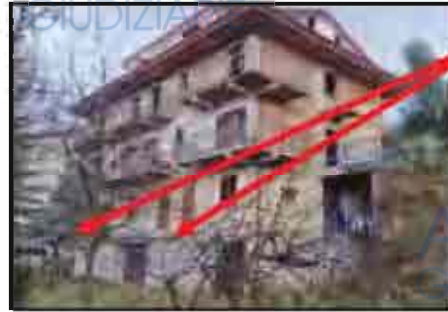
Fig. n.18 – Stralcio progetto allegato al PdC in sanatoria

Aperture non  
previste

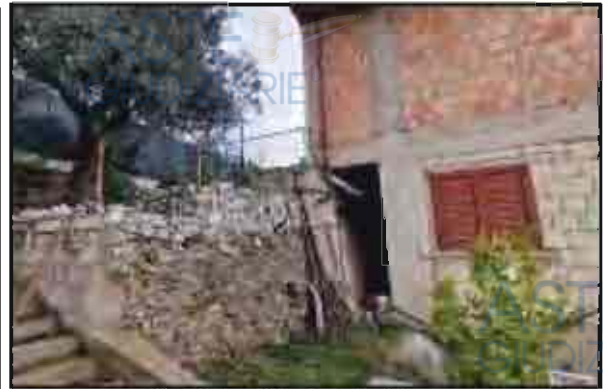
- il muro di sostegno che da progetto avrebbe dovuto proseguire anche sul lato nord della costruzione, è stato interrotto sul lato est.

Fig. n.21 – Stato attuale muro

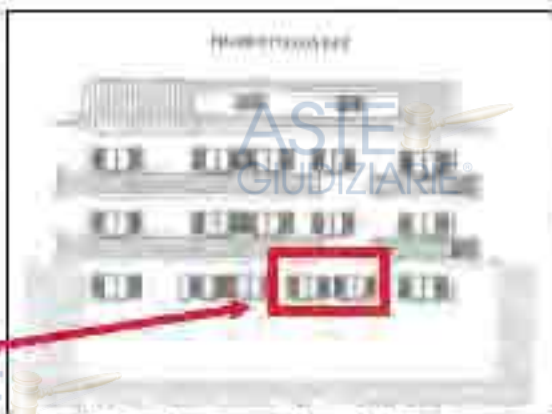
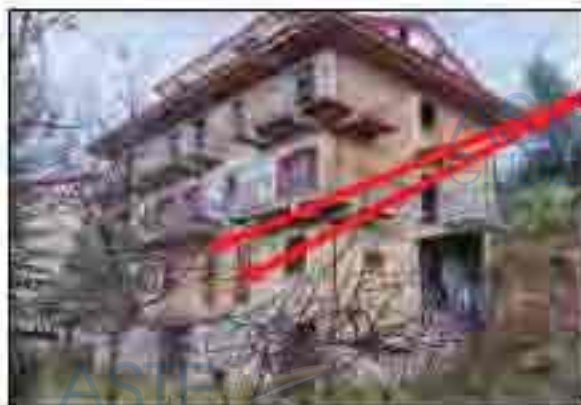
- è stato modificato il prospetto ovest attraverso la realizzazione di due porte – finestre (le quali, ancorché dotate di infisso che nella parte bassa non può essere aperto, affacciano sul vuoto); la

prezzenza di tale differenza si evince anche dalla documentazione fotografica consegnata con il progetto allegato al Permesso di costruire in sanatoria del 12/06/2008:
