**RELAZIONE TECNICA DEL C.T.U.
RELATIVA AI BENI IMMOBILI OGGETTO DI PIGNORAMENTO
NEL PROCEDIMENTO [REDACTED] PENDENTE
PRESSO L'UFFICIO ESECUZIONI IMMOBILIARI
DEL TRIBUNALE DI COSENZA**

Il bene oggetto di pignoramento è composto da una porzione di villa bifamiliare e da un garage ubicati in via Sardegna, nel Comune di Carolei nella frazione di Vadue.

4.13 - Quesito 13: Allegare planimetrie degli immobili e documentazione fotografica.

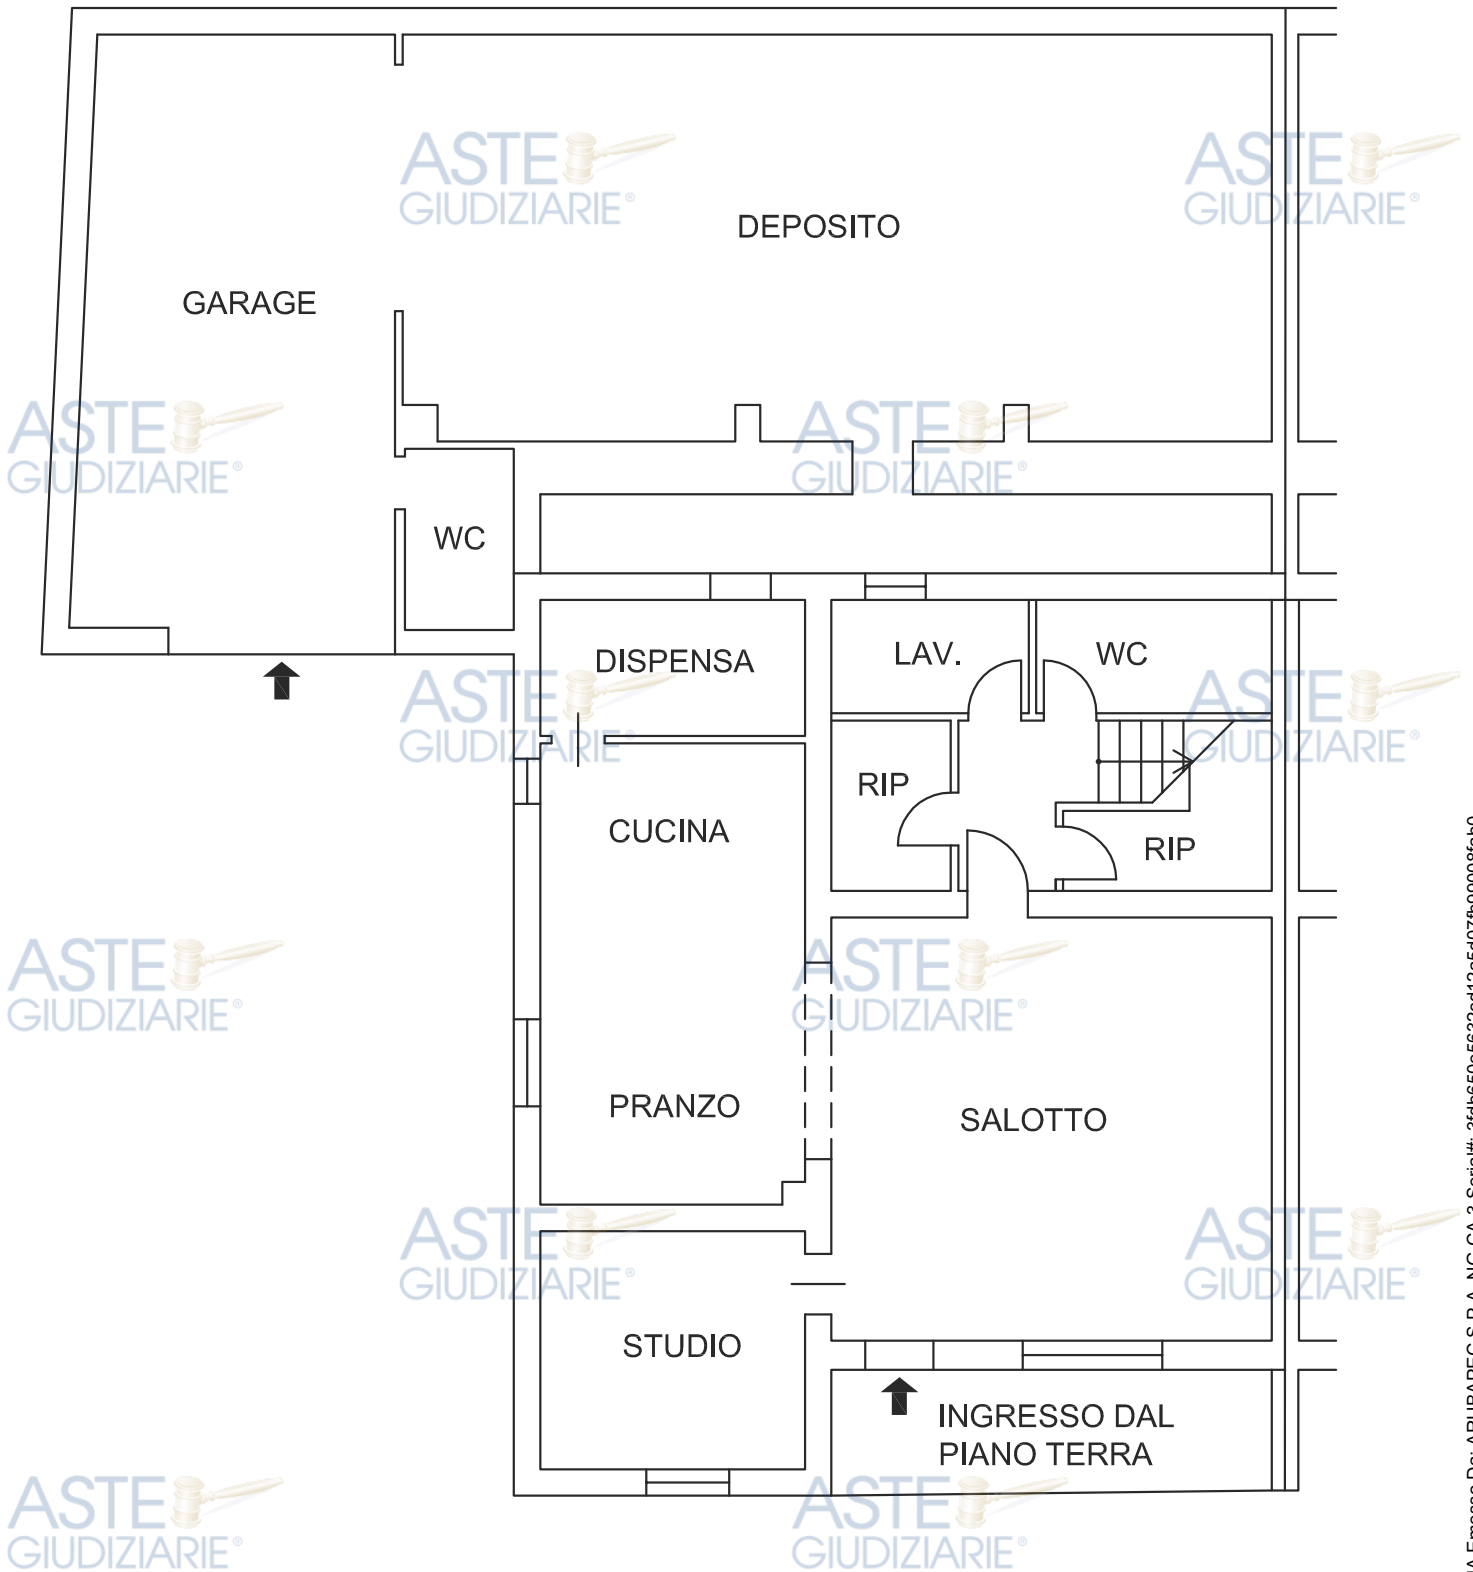
PIANTA PIANO TERRA
E GARAGE SEMINTERRATO
SCALA 1:100

Al piano terra si accede da un ingresso posto sotto un piccolo portico ed all'interno è presente uno studio, un salotto con camino, una cucina-pranzo con annessa dispensa, due ripostigli, un lavanderia ed un bagno. Il piano presenta pavimento in cotto, porte in legno e buone rifiniture.

Il garage a corredo dell'unità immobiliare è di vaste dimensioni. Presenta un accesso esterno attraverso una saracinesca ed è collegato anche al piano terra della casa.

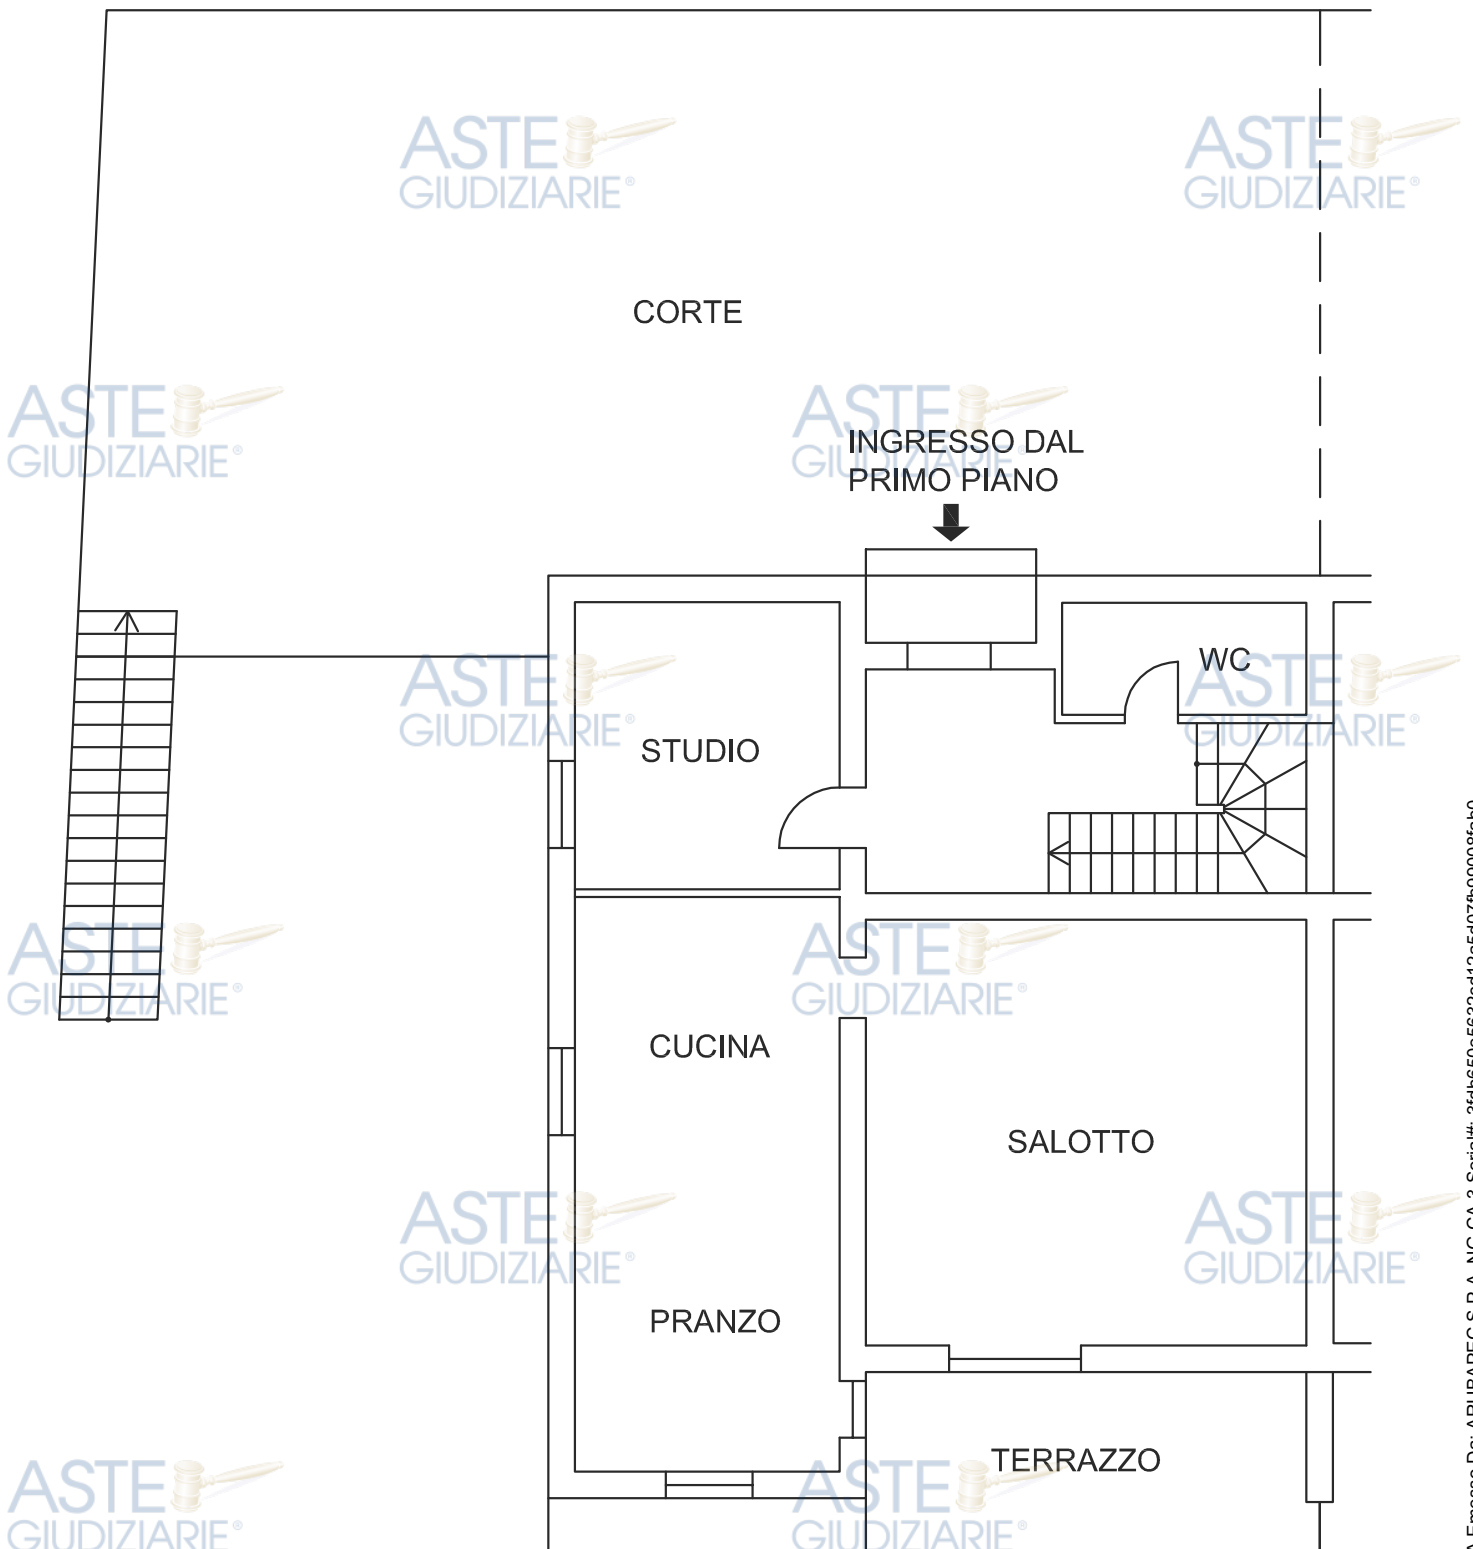
PIANTA PIANO PRIMO

Attraverso una scala in legno si arriva al primo piano dove sono presenti un salotto con camino, una cucina-pranzo con terrazzo, uno studio e un bagno. La pavimentazione è in parquet, le porte sono in legno e le rifiniture sono buone

Al primo piano si trova l'ingresso principale all'immobile al quale si accede dall'esterno attraverso una corte di vaste dimensioni.

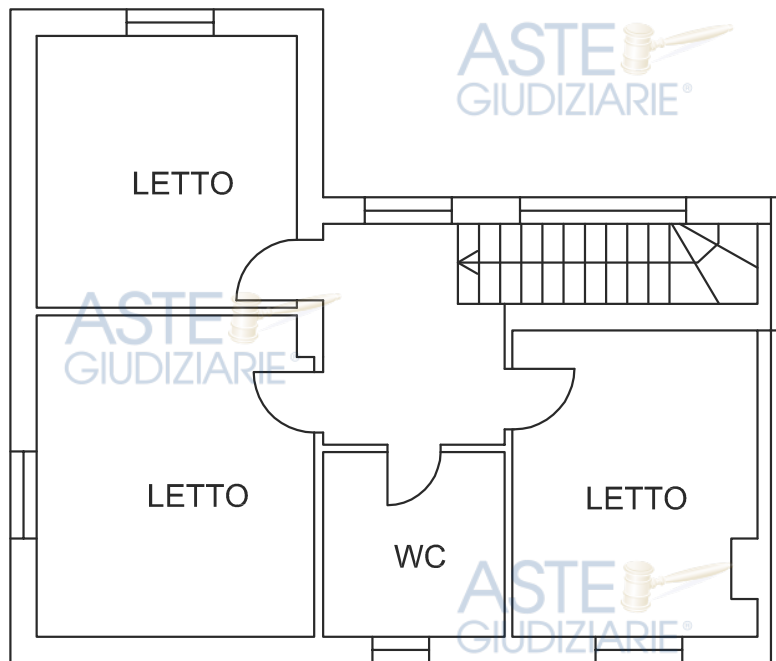
PIANTA PIANO SECONDO
SCALA 1:100

Sempre attraverso la scala in legno si arriva al piano secondo piano, che presenta tre stanze da letto e un bagno. La pavimentazione è sempre in parquet, le porte sono in legno e le rifiniture sono buone

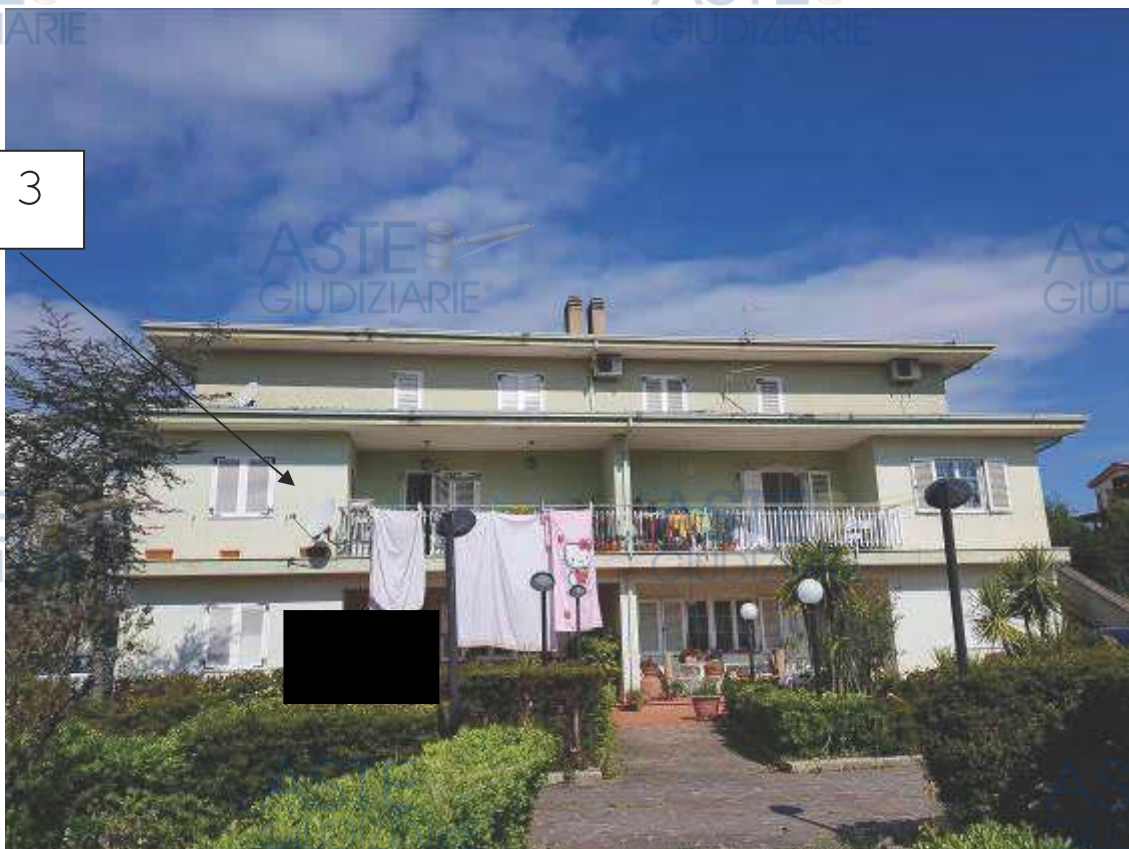
La porzione di villa bifamiliare si sviluppa su tre piani e si presenta in buone condizioni di manutenzione all'interno e medie all'esterno.

VILLA BIFAMILIARE

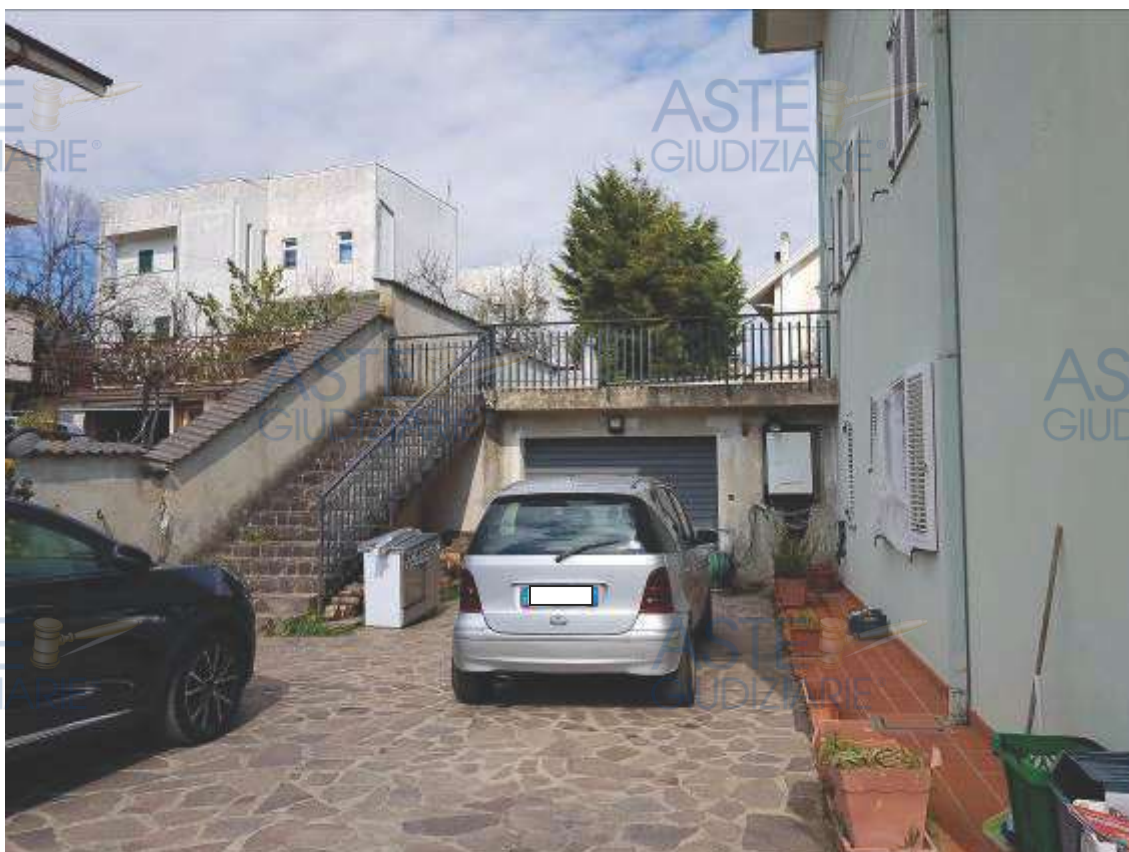
INGRESSO AL GARAGE E SCALE CHE COLLEGANO IL PIANO TERRA ALLA CORTE DEL PRIMO PIANO
