TRIBUNALE ORDINARIO

CONSULENZA TECNICA D'UFFICIO

nella procedura di Esproprio Immobiliare n. 65/2023 R.E.

Rende, 04.02.2024

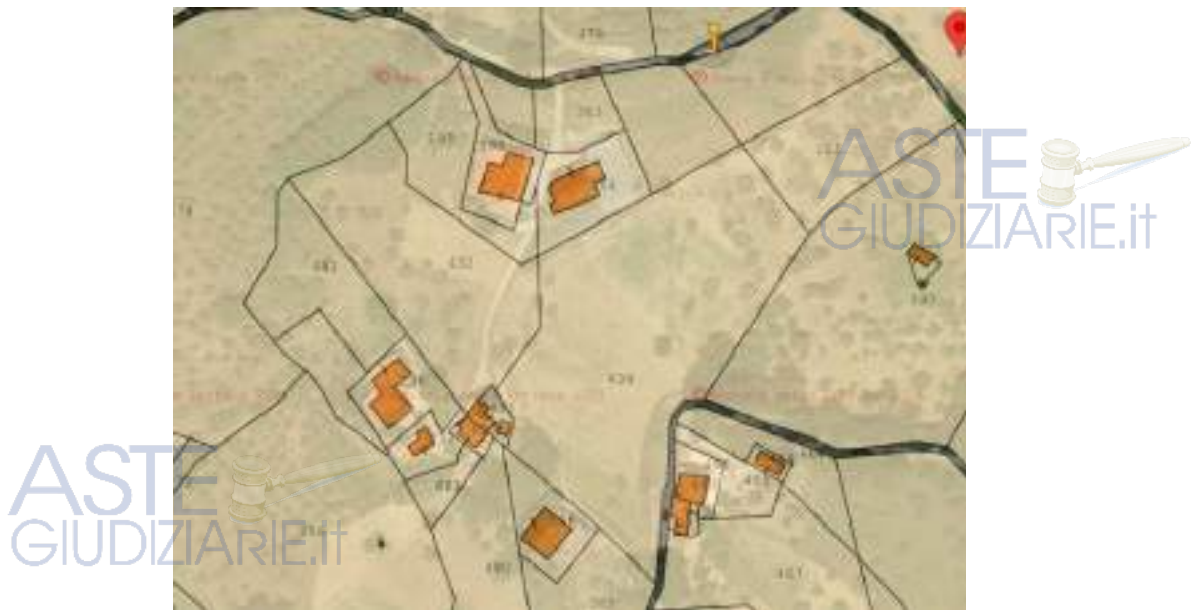
All'immobile si accede dalla strada comunale con una strada sterrata che attraversa le p.lle Fg. 4 nn. 195, 363, 364, 195, 432. Detta strada è via di accesso esclusiva anche per gli immobili, di diversi proprietari siti sulle particelle 236, 237 e 483.

Figura 1: Sovrapposizione estratto di mappa catastale con foto aerea Google Satellite.

In ogni caso, ai fini del presente lavoro, si osserva che le p.lle 195 e 363 attraverso le quali avviene l'accesso ai beni pignorati, seppur di piena proprietà di [REDACTED], non sono oggetto di esecuzione. Come sopra rappresentato, seppur sia raffigurabile una servitù di fatto, non risulta alcuna servitù formalmente istituita a vantaggio della p.lla 433 su cui ricade l'edificio di che trattasi.
