TRIBUNALE ORDINARIO - CASTROVILLARI

140/2021

CONSULENZA ESTIMATIVA GIUDIZIARIA

Opificio artigianale a SAN BASILE via Luigi Cadorna snc, della superficie commerciale di **556,64** mq per la quota di 1/1 di piena proprietà (*** DATO OSCURATO ***)

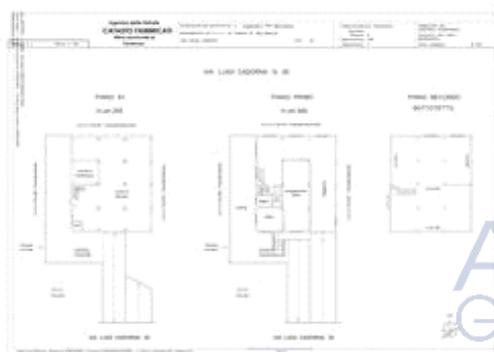
Planimetria catastale

descrizione	consistenza		indice		commerciale
piano primo sottostrada	219,00	x	100 %	=	219,00
piano primo	219,00	x	100 %	=	219,00
sottotetto	219,00	x	50 %	=	109,50
corte di pertinenza 10% fino a 1/5 della superficie coperta	44,00	x	10 %	=	4,40
corte di pertinenza 2% della superficie eccedente 1/5 della superficie coperta	237,00	x	2 %	=	4,74
Totale:	938,00				556,64
