# TRIBUNALE ORDINARIO - CASTROVILLARI

## ESPROPRIAZIONI IMMOBILIARI 72/2023

## CONSULENZA ESTIMATIVA GIUDIZIARIA

del 29/02/2024

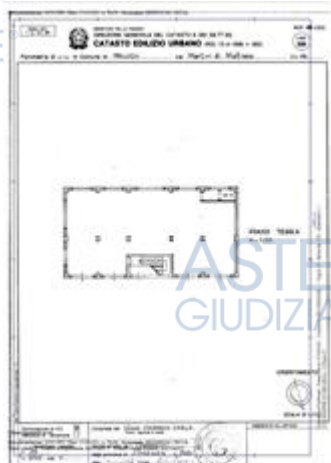
FALEGNAMERIA NELLA PLANIMETRIA CATASTALE

Il corpo di fabbrica corrispondente al parcheggio coperto per cui si è ottenuto il permesso a costruire non compare nella planimetria catastale; pertanto bisogna procedere a un aggiornamento catastale che tenga conto della presenza di questo corpo di fabbrica nonché di alcune aperture che nello stato di fatto non corrispondono alla planimetria catastale

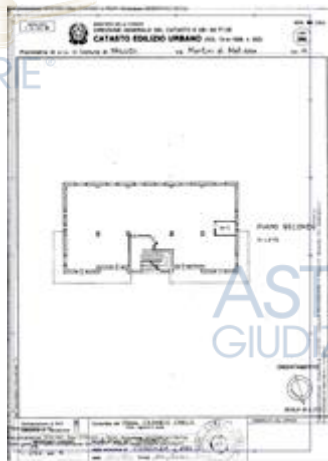
In generale la planimetria è conforme ad eccezione di alcune aperture esterne; pertanto è necessario un aggiornamento catastale.

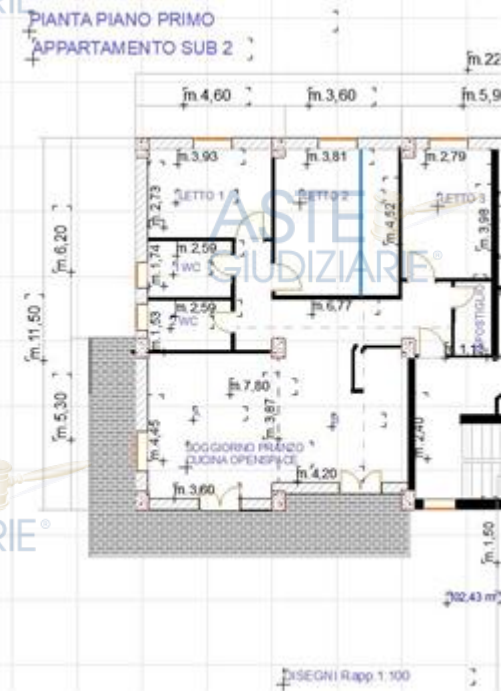
STATO DI FATTO

Si elencano le discordanze del reale rispetto alla documentazione depositata all'ufficio tecnico del comune di Paludì per l'Appartamento sul lato sinistro del vano scala sub 2: a) Realizzazione del secondo wc con una finestra non prevista nel progetto depositato al Comune; b) Rimpicciolimento della camera da letto tramite l'abbattimento di una parete divisoria in prossimità dei wc per ricavare il secondo wc; c) Realizzazione di una zona openspace tramite l'abbattimento di una parete divisoria per realizzare una zona cucina soggiorno pranzo. Dal rilievo effettuato e, quindi, dalla descrizione delle discordanze si è potuto constatare che all'interno dell'immobile si sono realizzate delle modifiche rispetto al progetto depositato al comune. Per sanare le difformità è necessaria redigere una C.I.L.A. tardiva (Comunicazione Inizio Lavori Asseverati), che comporta la parcella suddetta da pagare ad un professionista abilitato e il pagamento dell'oblazione per la presentazione del documento in ritardo. Dalla documentazione acquisita si evince che manca anche il certificato di agibilità: sarà necessario redigere la S.C.A. (Segnalazione Certificata di Agibilità) con l'aggiunta di un'ulteriore spesa per redigere la relazione con una verifica accurata di tutti gli impianti.

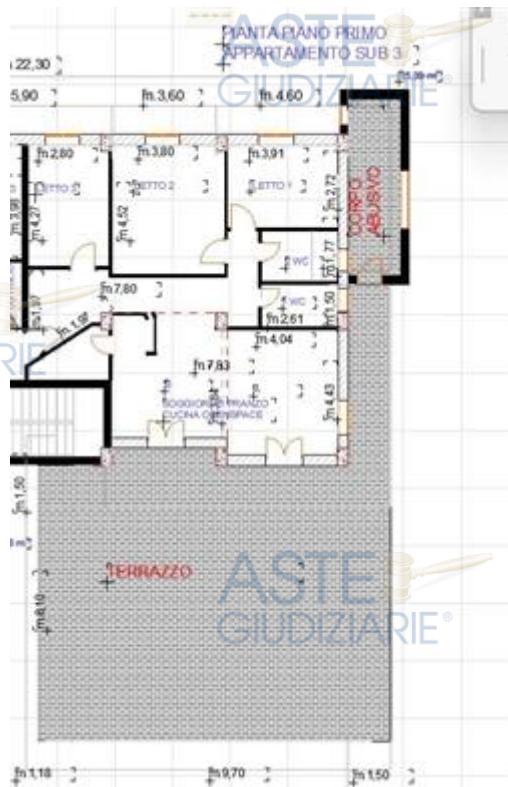
STATO DI FATTO

Si elencano le discordanze del reale rispetto alla documentazione depositata all'ufficio tecnico del comune di Paludi per l'Appartamento Appartamento sul lato destro del vano scala sub 3: a) Realizzazione di un secondo wc anche se sprovvisto degli arredi ma completo di impianti, con una finestra non prevista nel progetto depositato al Comune; b) Rimpicciolimento della camera da letto tramite l'abbattimento di una parete divisoria in prossimità dei wc per ricavare il secondo wc; c) Modifica del ripostiglio; d) Realizzazione di una zona openspace cucina pranzo-soggiorno tramite l'abbattimento di una parete divisoria; e) Realizzazione di un piccolo corpo di fabbrica abusivo adibito a cucina rustica che si trova sulla destra camminando lungo il poggiolo; f) Accorpamento al poggiolo della grande terrazza realizzata sul prolungamento della falegnameria comprendente anche un ufficio (approvato al Comune come parcheggio coperto). Dal rilievo effettuato e, quindi, dalla descrizione delle discordanze si è potuto constatare che all'interno dell'immobile si sono realizzate delle modifiche rispetto al progetto depositato al comune. Per sanare le difformità è necessaria

redigere una C.I.L.A. tardiva (Comunicazione Inizio Lavori Asseverati), che comporta la parcella suddetta da pagare ad un professionista abilitato e il pagamento dell'oblazione per la presentazione del documento in ritardo. Dalla documentazione acquisita si evince che manca anche il certificato di agibilità: sarà necessario redigere la S.C.A. (Segnalazione Certificata di Agibilità) con l'aggiunta di un'ulteriore spesa per redigere la relazione con una verifica accurata di tutti gli impianti.
